# Dačice – Stará radnice č.p. 1

**Restaurátorský průzkum včetně  
konceptu restaurátorských  
a stavebních prací na fasádách**

**Staré radnice v Dačicích**

Ve Slavonicích 28. února 2017

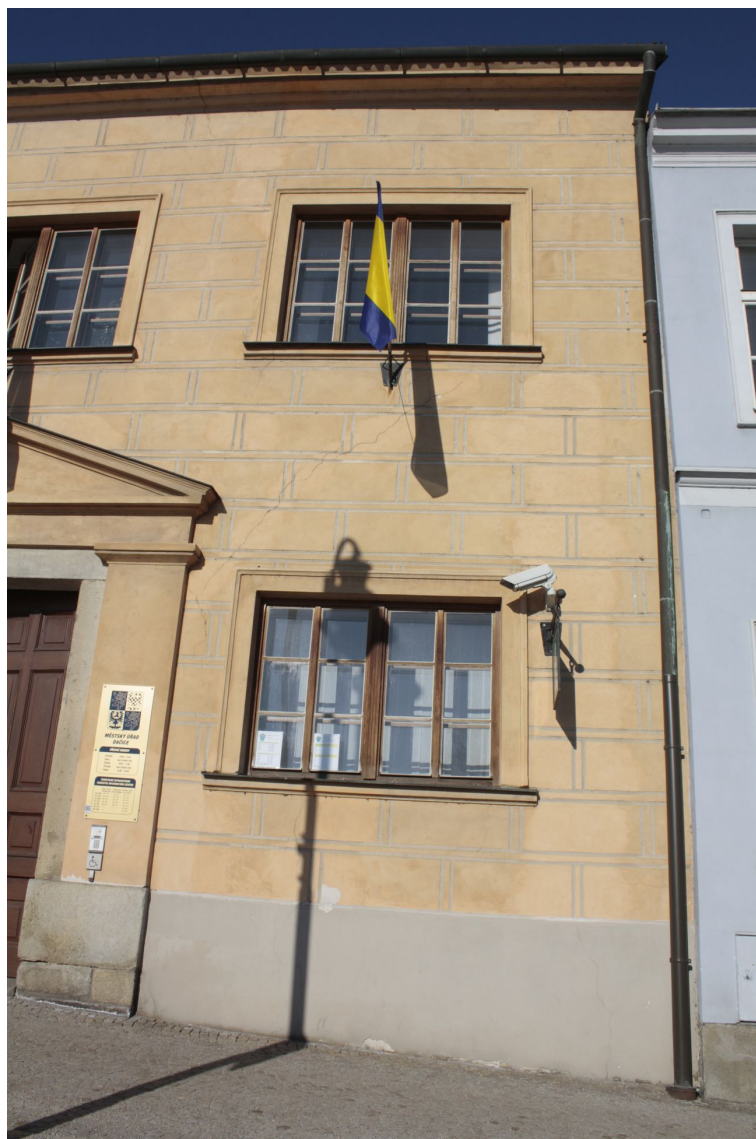
Obr. č. 4: detail poškození fasády mezi okny na pravé straně

Lokální oprava a vyplnění prasklin v omítkách i ve zdivu vhodným injektážním prostředkem (např. Ledan TB1 a TA1), aby došlo k vyplnění prasklin do maximální hloubky a ne pouze k povrchovému zatmělení (zamaskování). V rámci těchto prací je doporučena vizuální prohlídka interiéru budovy, zda se praskliny na fasádách neobjevují i v interiéru. V případě, že praskliny jsou prokazatelně nestabilní (stále aktivní), bude zapotřebí před plánovanou opravou fasád, prověřit statiku objektu.

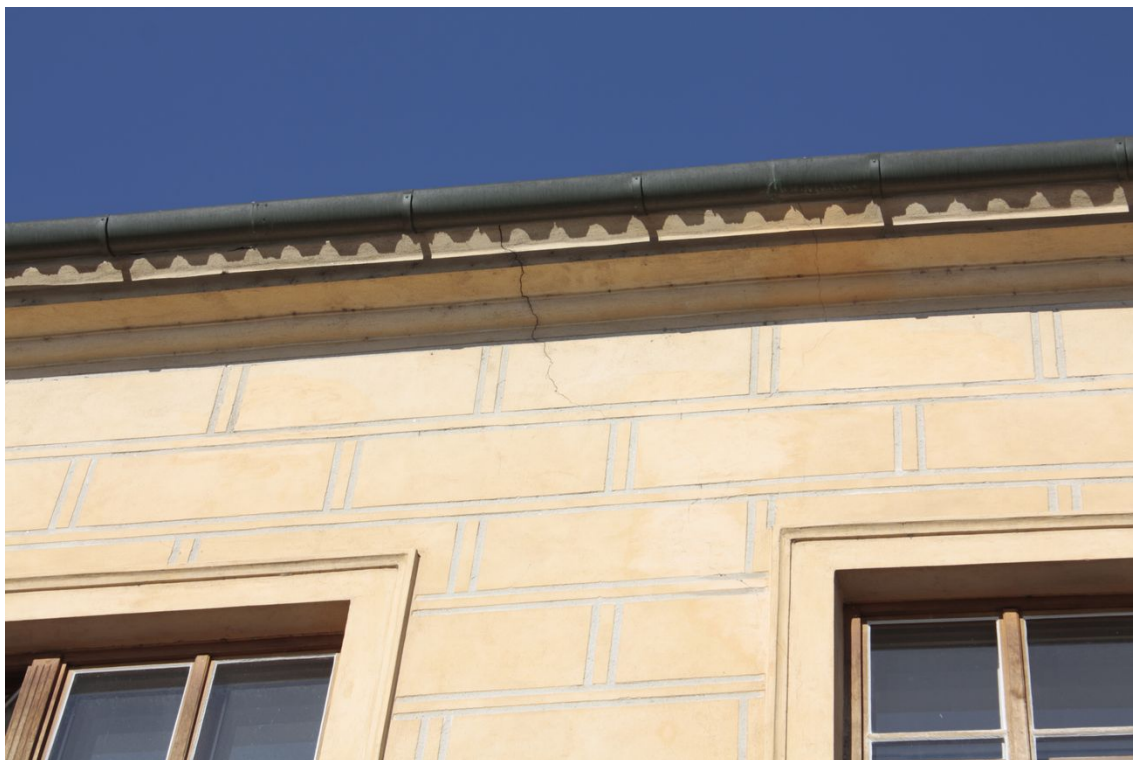
Obr. č. 5: detail poškození fasády mezi okny v patře fasády

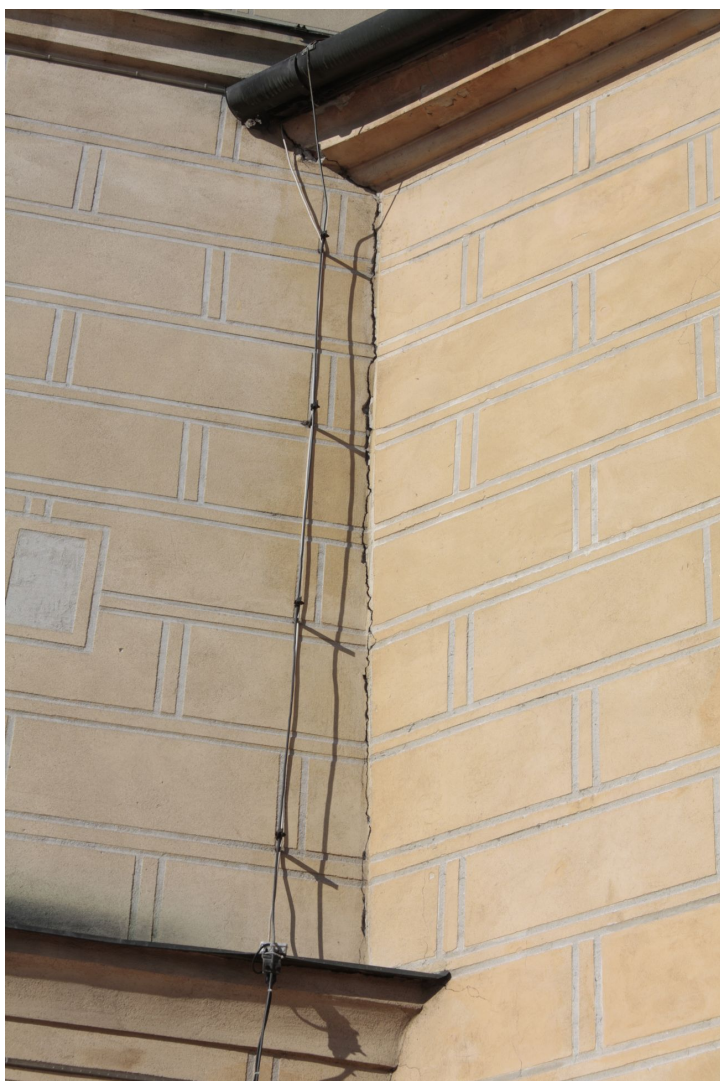
Obr. č. 6: detail poškození fasády v patře mezi věží a jihovýchodní fasádou

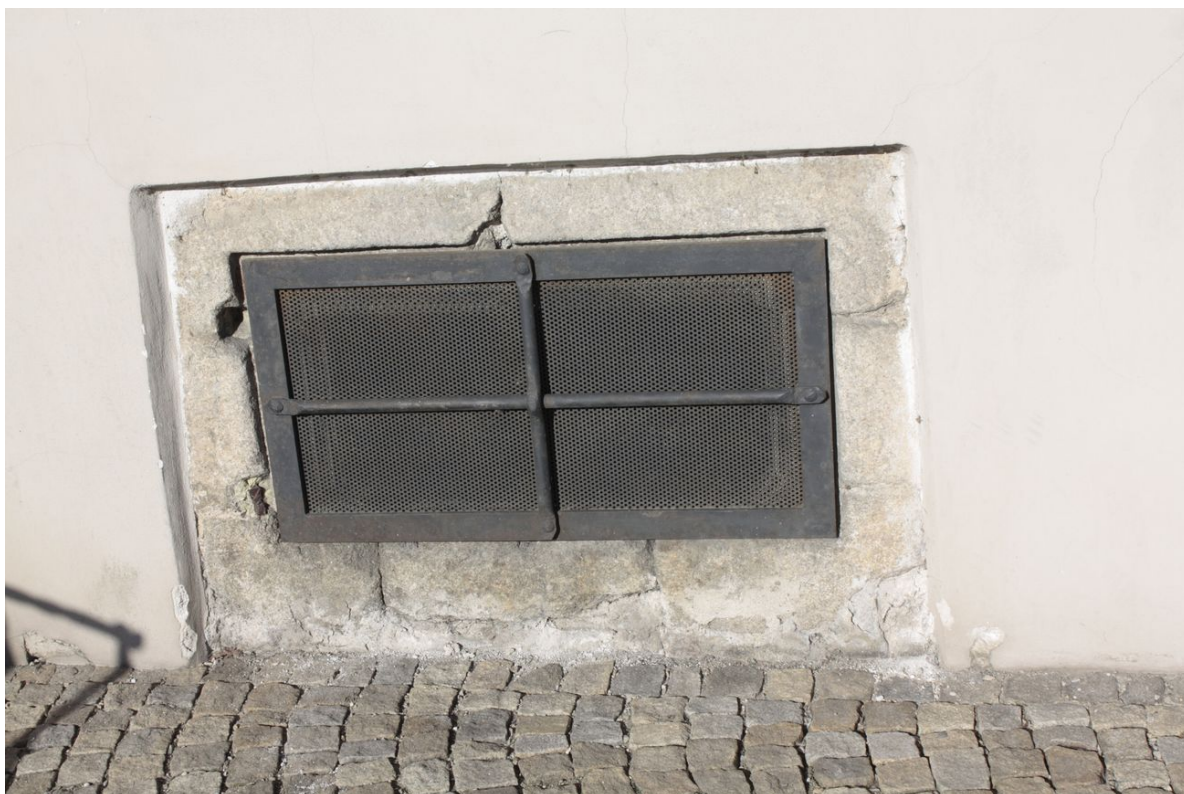
Obr. č. 10: detail poškození kamenného ostění krystalizací vodorozpustných solí

Odstranění soklových omítek a provedení minimálně dvou cyklů obětních omítek, za účelem snížení koncentrace vodorozpustných solí ve zdivu i kamenných prvcích v přízemních partiích. Nahození nových soklových trasových omítek, na místo čistě sanačních a neprodyšných omítek.

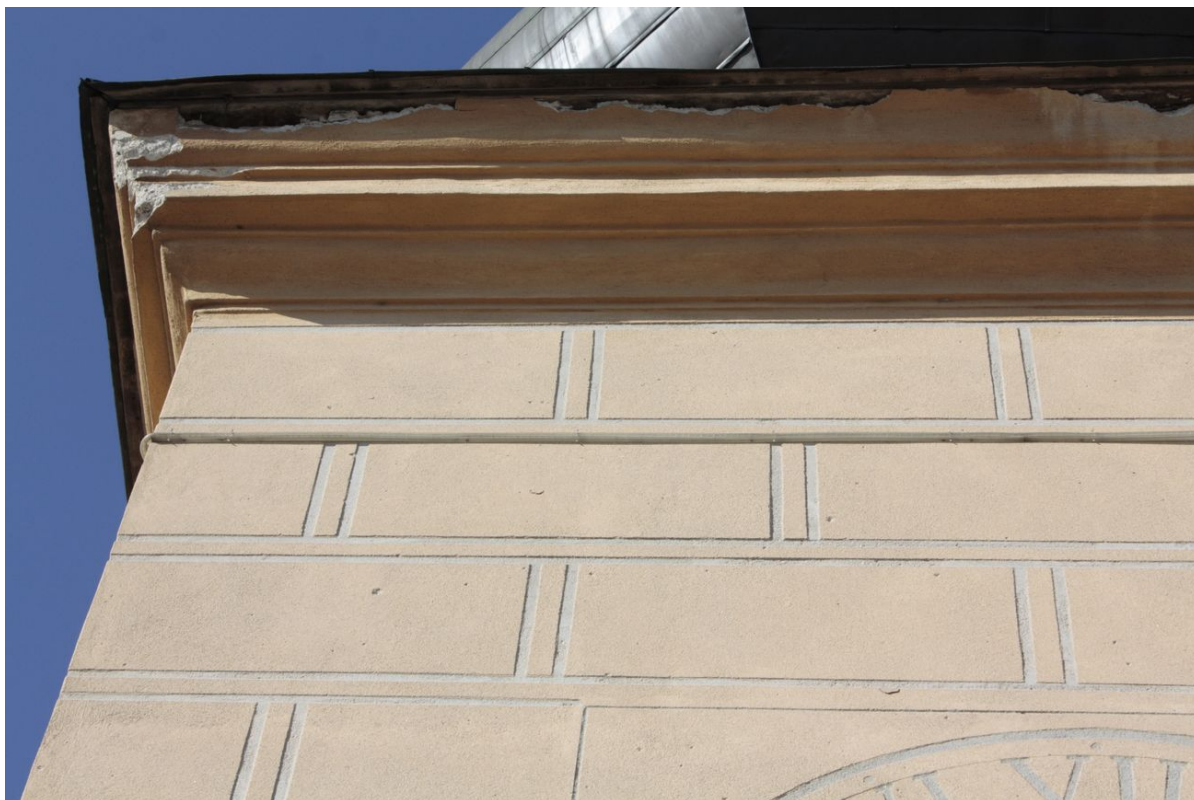
Obr. č. 27: detail poškození korunní římsy věže na východní straně

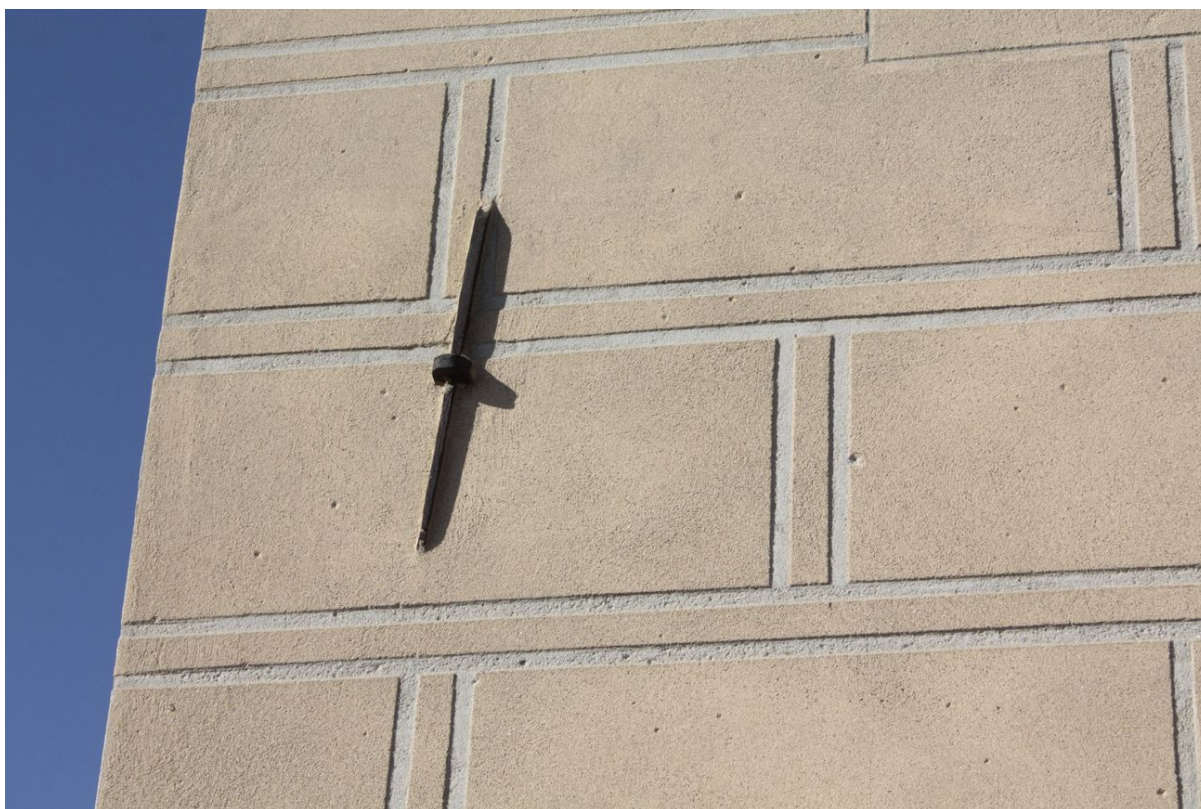
Obr. č. 28: detail lokálních poškození povrchu fasády po odprýsknutí povrchu a vytvoření malých důlků v omítce se sgrafitem

Tmelení drobnějších defektů v omítce tmelem (vápenný štuk mírně modifikovaný přidáním bílého cementu nebo hydraulického vápna NHL(max. 10% obj. na pojivo), či disperzních přísad – max. 2% obj. na celek) probarveným do barevnosti omítky v okolí defektu.

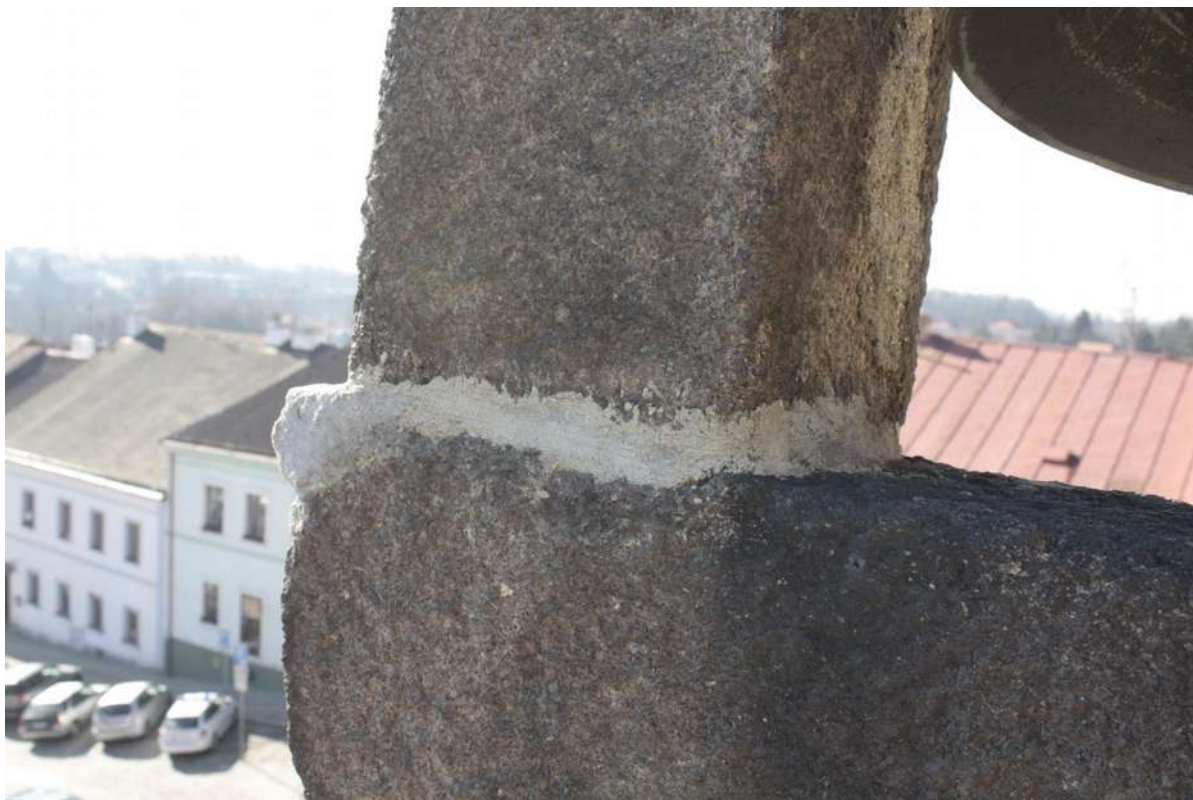
Obr. č. 30: detail spáry mezi kameny

Revize spárování a tmelů, uvolněné a nevyhovující tmely budou mechanicky odstraněny a nahrazeny novými imitujícími strukturu a barevnost kamene. Tmely budou na minerální bázi složeny z písku, žulové drtě, bílého cementu a hydraulického vápna s přidavkem disperzních přísad – max. 2% obj. na celek. Ponechané starší tmely budou povrchově tvarově a barevně upraveny tak, aby nenarušovaly celkový stav originálu. V případě potřeby budou doplňovaná místa barevně retušována.

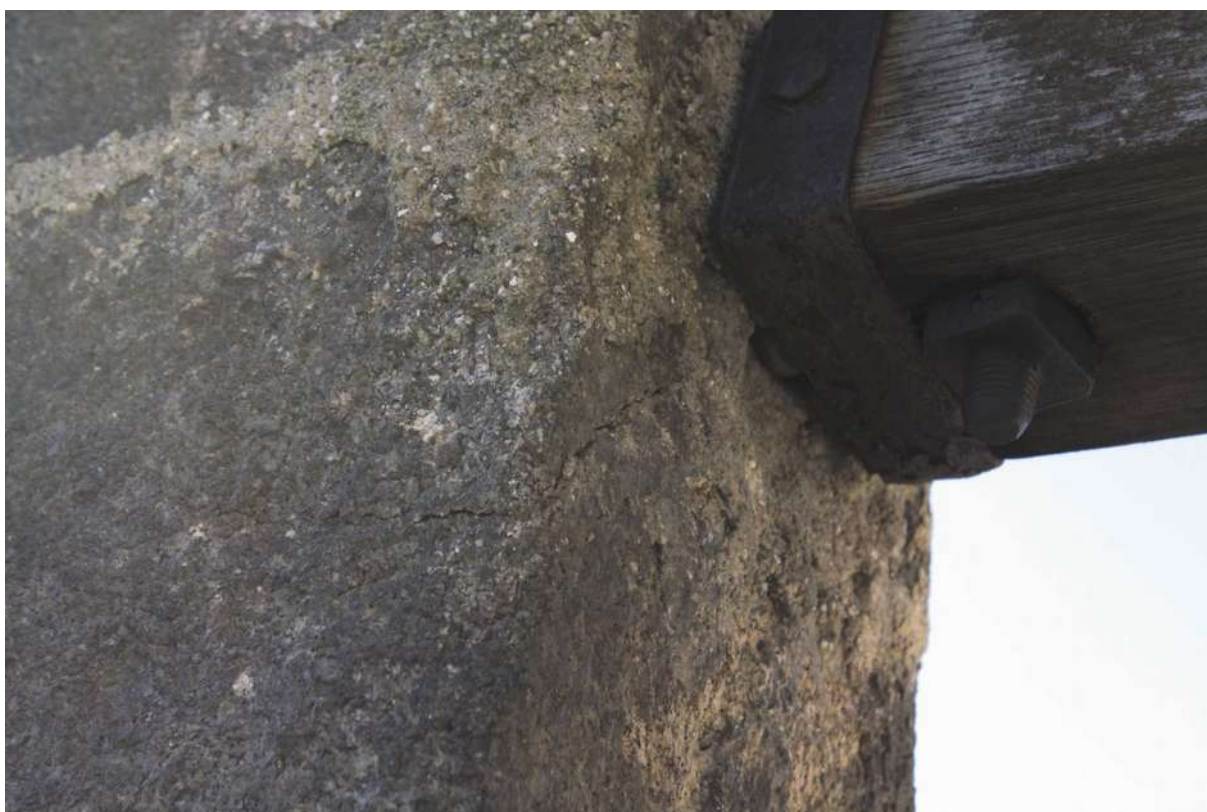
Kamenné prvky na fasádách radnice jsou ztmavlé vlivem tvořících se silikátových krust na povrchu. Povrch kamene je místy zvětralý a místy dochází k tvorbě drobných prasklin a lokálnímu uvolňování a odpadávání menších částí kamene. Přízemní partie kamenných prvků (ostění vstupu a okénka do sklepů) jsou silně zasolené, dochází ke krystalizaci vodorozpustných solí. Starší plastické doplňky včetně spár jsou různorodé kvality, převážně nevhodné struktury a barevnosti povrchu. Žulová konstrukce, do které je zavěšen zvon, je v místě uchycení jedné strany závěsu naprasklá! Viz obr. č. 31.

Povrch kamenných prvků je navětralý, místy porostlý lišejníky, v dešťových stínek dochází k tvorbě vápencových a sádrovcových krust. Tmely mezi jednotlivými díly jsou popraskané, uvolněné a místy se už nedochovaly. V přízemních partiích jsou patrné poškození vlivem krystalizace vodorozpuštěných solí v kameni a ve spárách. Vážným poškozením je také prasklina v kamenné konstrukci pro zavěšení zvonu, v místě osazení závěsu do kamene.

Obr. č. 31: detail praskliny pod uchycením konstrukce, závěsu zvonu

Kamenné prvky na fasádách, budou lokálně očištěny od tmavých silikátových krust pomocí mikropískování. Degradovaný povrch kamenných prvků bude zpevněn estery kyseliny křemičité a praskliny a menší zátoková místa budou vyplněna probarvenou injektážní minerální směsí (např. Ledan TA1). Odborné posouzení stavu kamenné konstrukce pro uchycení zvonu a návržení nutných opatření pro kvalifikovanou opravu a restaurování.

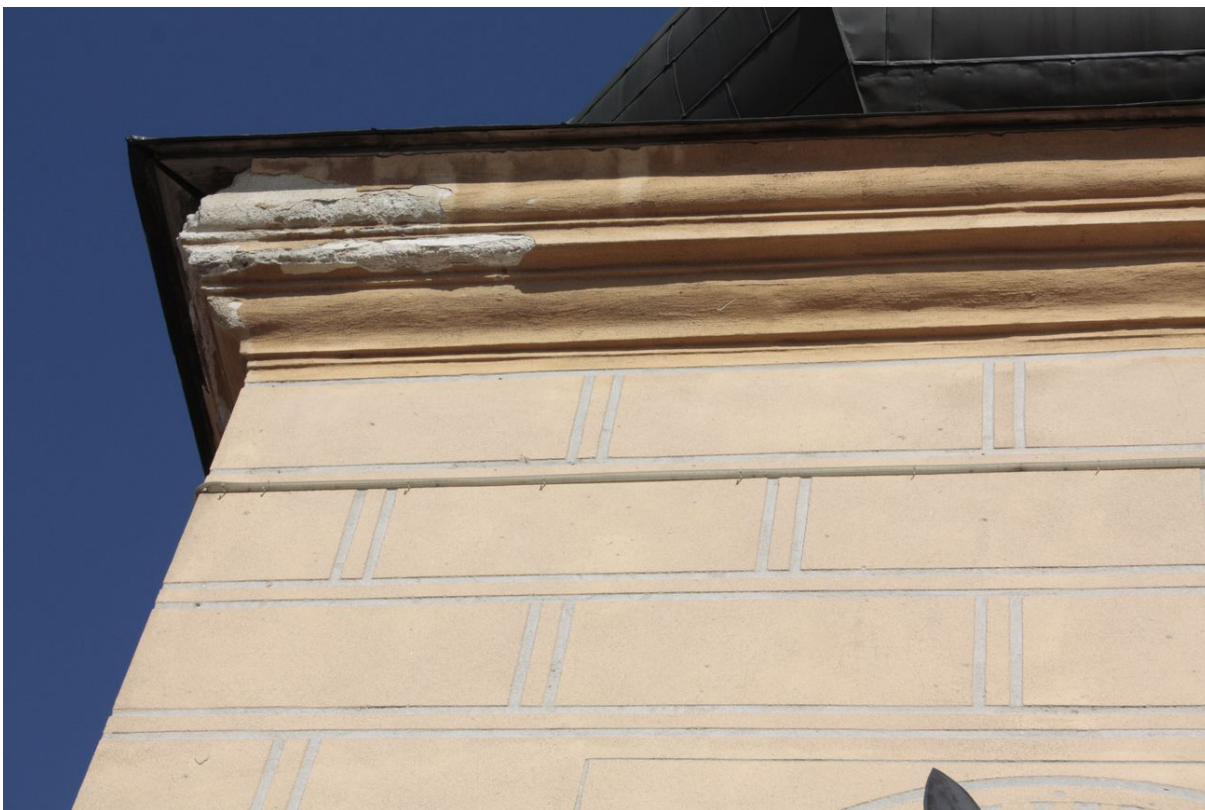
Obr. č. 44: detail poškození korunní římsy

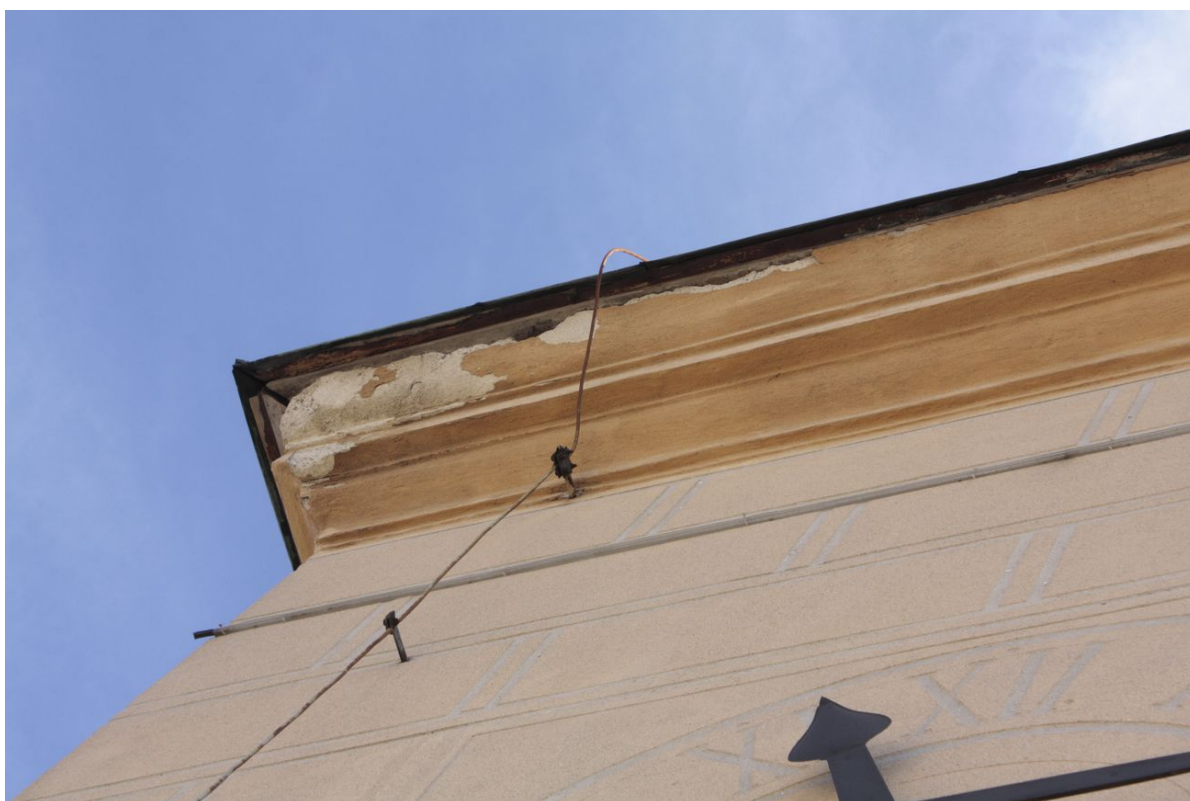
Obr. č. 61: detail poškození korunní římsy na západní fasádě věže

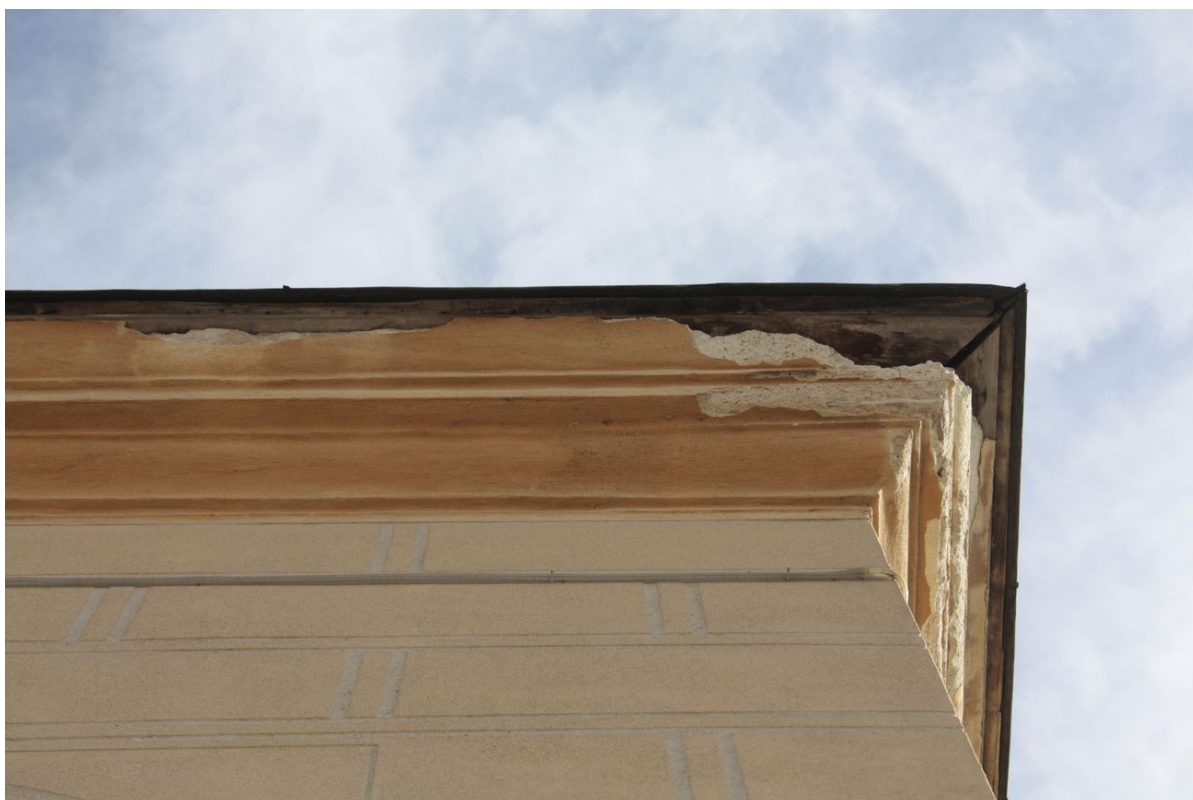
Obr. č. 62: detail poškození korunní římsy na západní fasádě věže

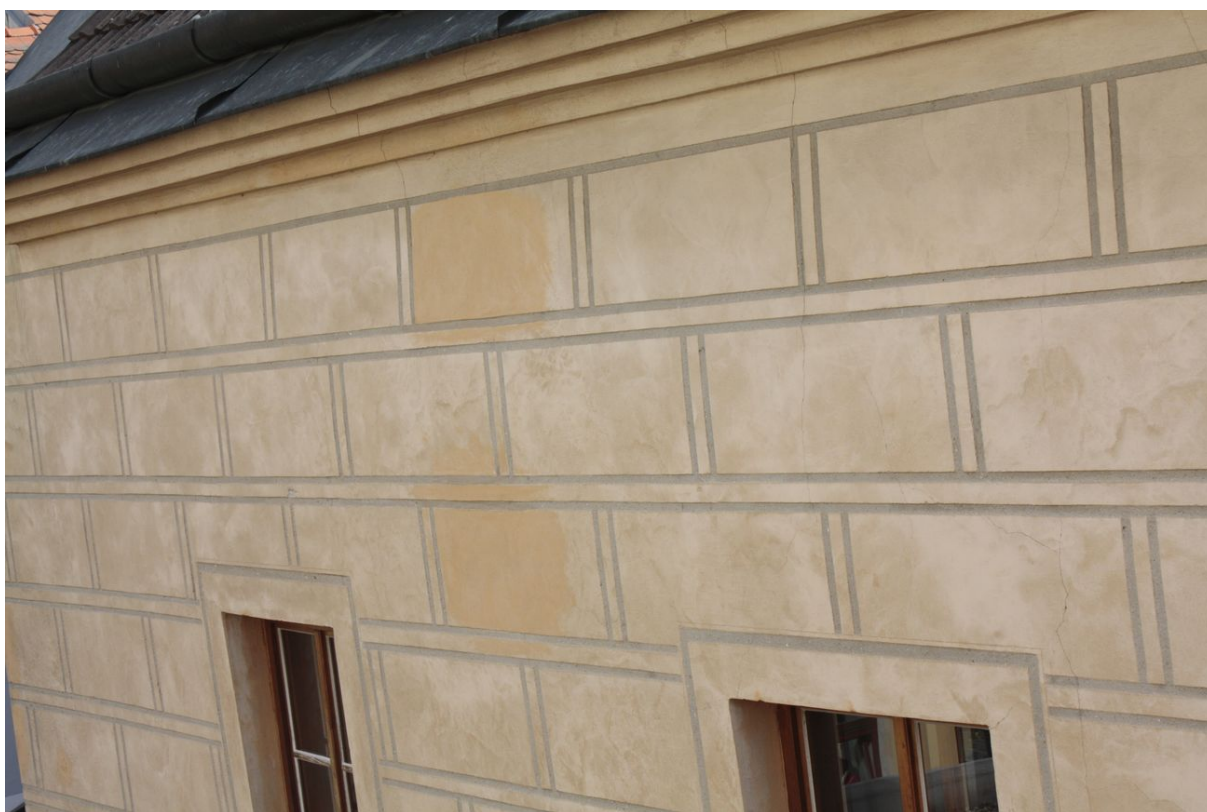
Obr. č. 95: detail levé části severozápadní fasády s opravnými přetěry omítek se sgrafitem
