IMOS BRNO, a.s.  
DIVIZE SILNIČNÍ VÝVOJ  
OLOMOUCKÁ 174  
627 00 BRNO

**Silnice: MK      Okres: Jindřichův Hradec      Název: Na Jordánku**

### **3. STAV POVRCHU VOZOVKY**

## 7. NÁVRH OPRAVY VOZOVKY

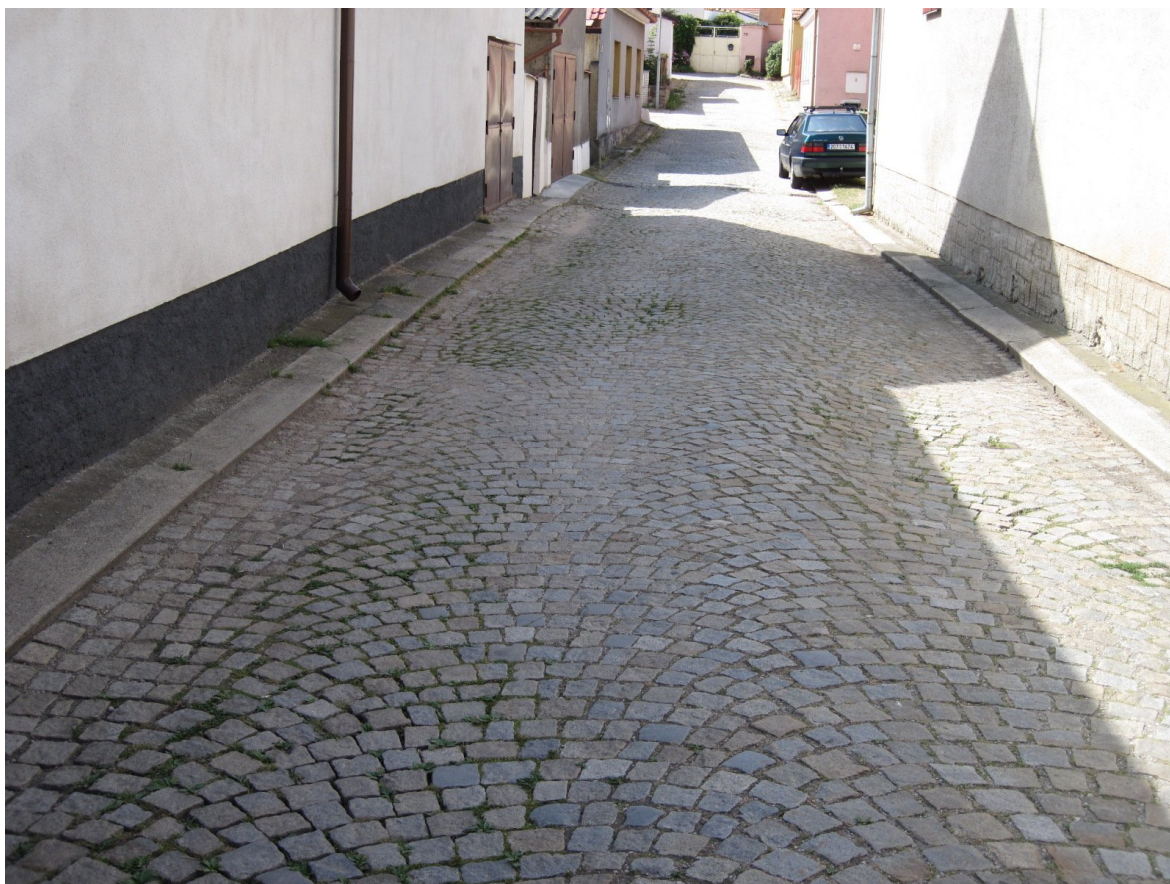
Povrch vozovky s dlážděným krytem vykazuje plošné deformace.

F02, km 0,031+  
Deformace v dlážděném krytu vozovky

**Rekonstrukce vozovky s odstraněním stávajících konstrukčních vrstev, výměnou podložní zeminy a vybudování nové konstrukce vozovky navržené podle TP170 na výhledové dopravní zatížení.**

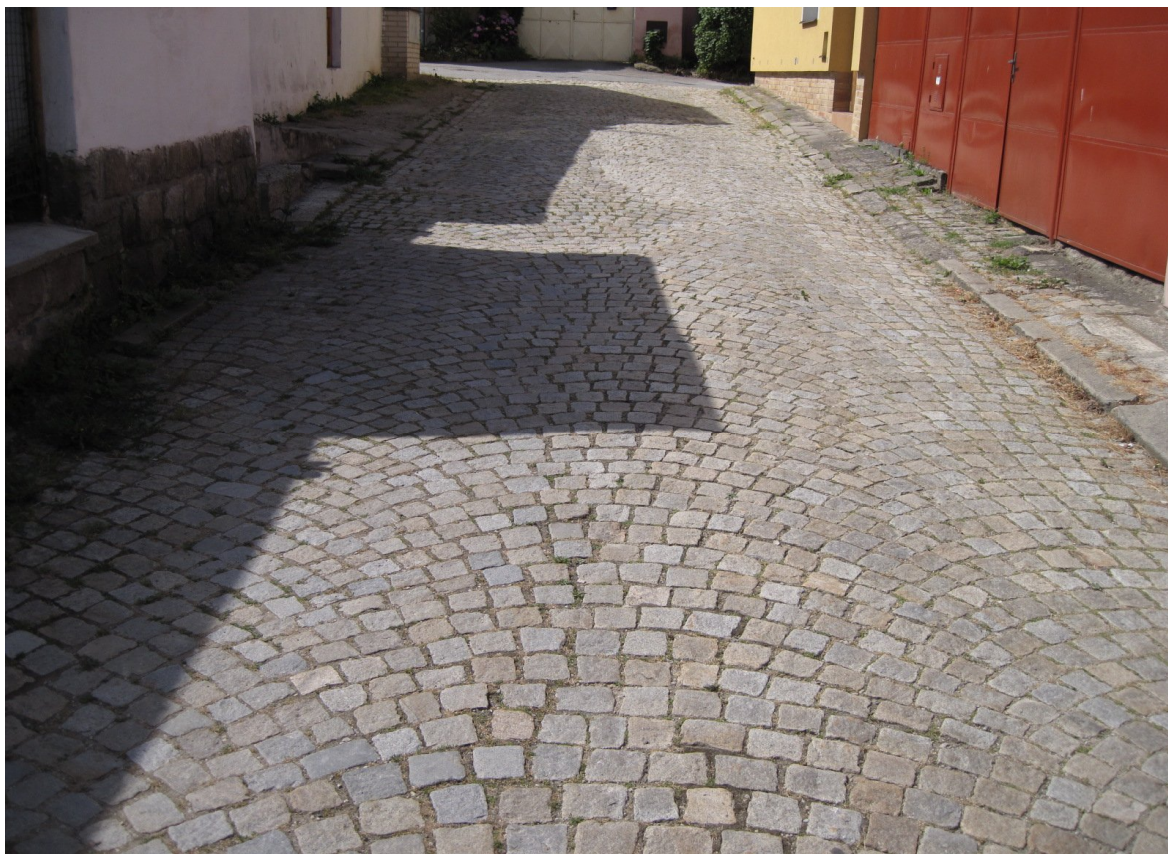
F03, km 0,063+  
Deformace, projeté koleje

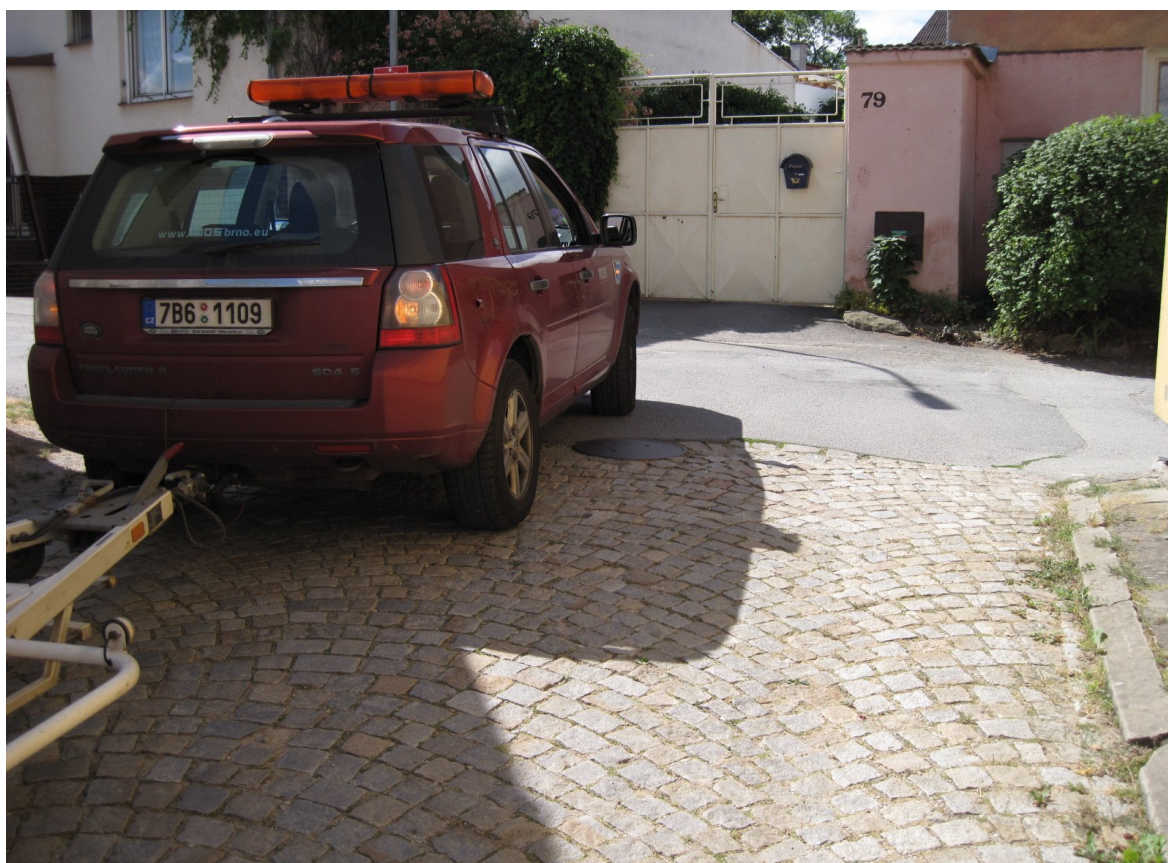
F04, km 0,088+  
Konec úseku, pracovní spára

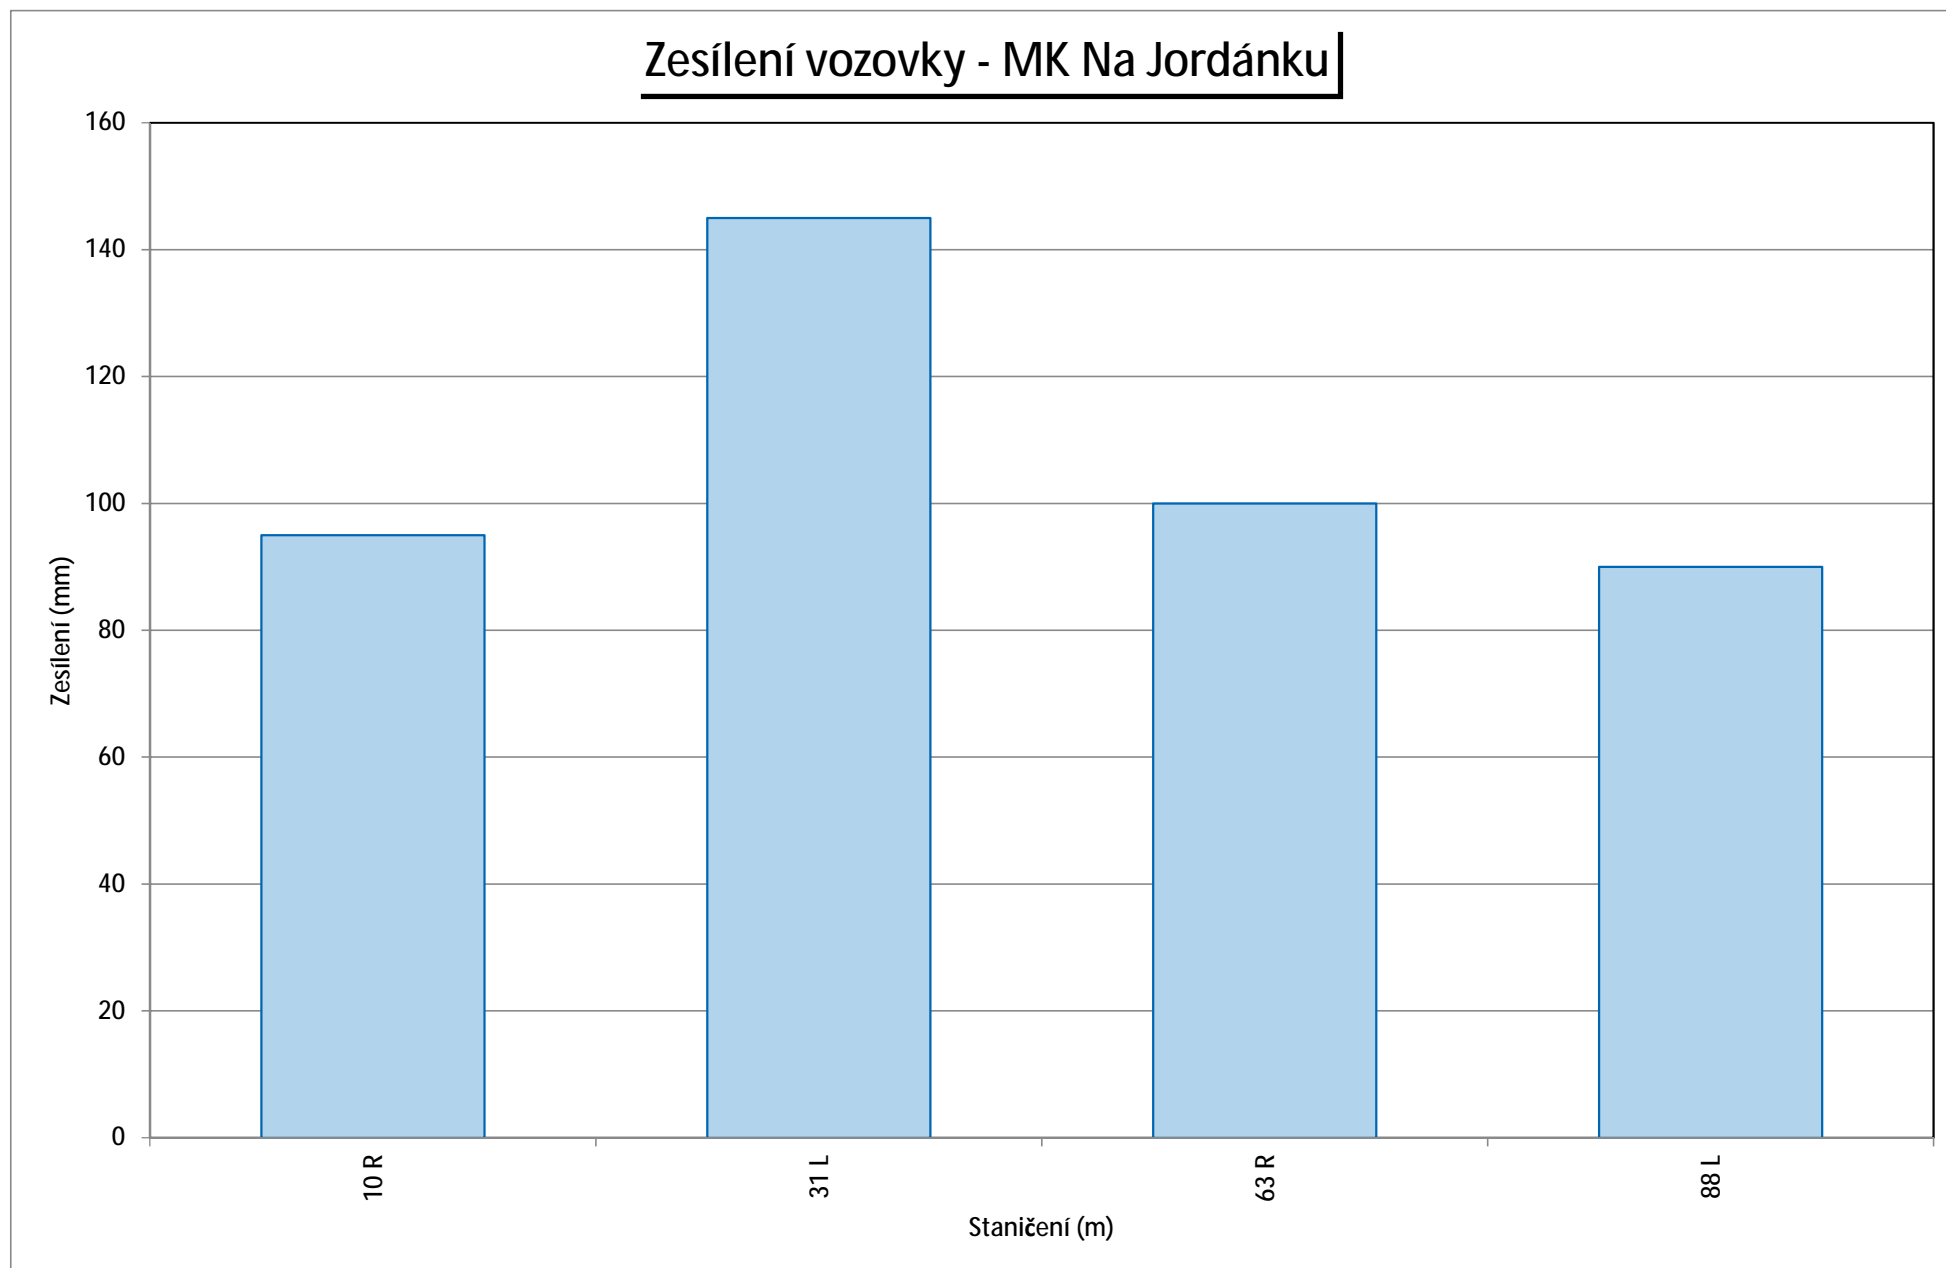
Zjištěná únosnost je v průměru havarijní s průměrnou zbytkovou životností 1 rok a průměrným požadovaným zesílením 108 mm. Návrhová tloušťka zesílení je 137 mm. Byly zjištěny výrazně snížené moduly pružnosti podloží  $E_p$ .

Snížený modul pružnosti  
 podloží

(Ep < 70 Mpa)

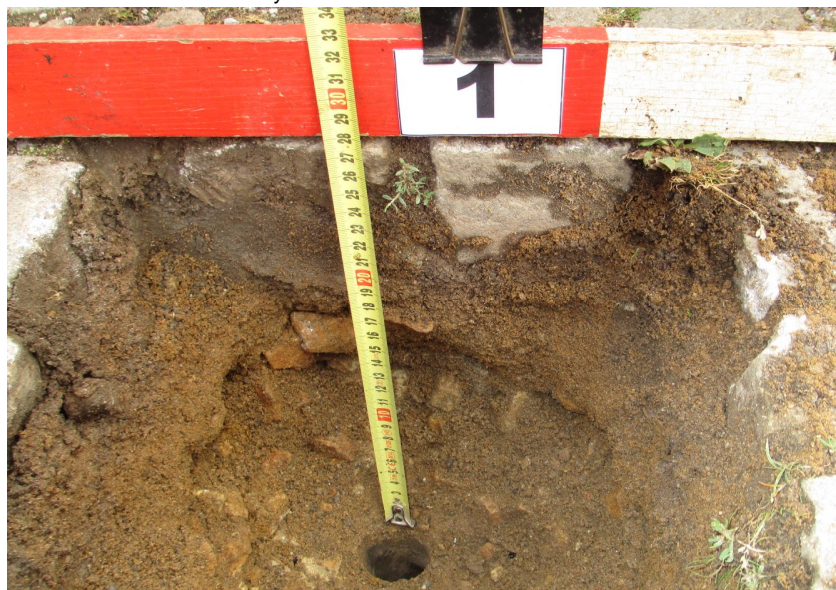
Skladba konstrukce vozovky v místě KS 1:

Celková tloušťka konstrukce zjištěná z kopané sondy  $H_v = 27$  cm, což je nedostatečná hodnota.

Vrstva 1		
Dlažba		DL
Tloušťka	(cm)	11
Vrstva 2		
Písek		P
Tloušťka	(cm)	5
Vrstva 3		
Hrubé kamenivo 8/16 + písek		HK 8/16 + P
Tloušťka	(cm)	11
Celkem:	(cm)	27

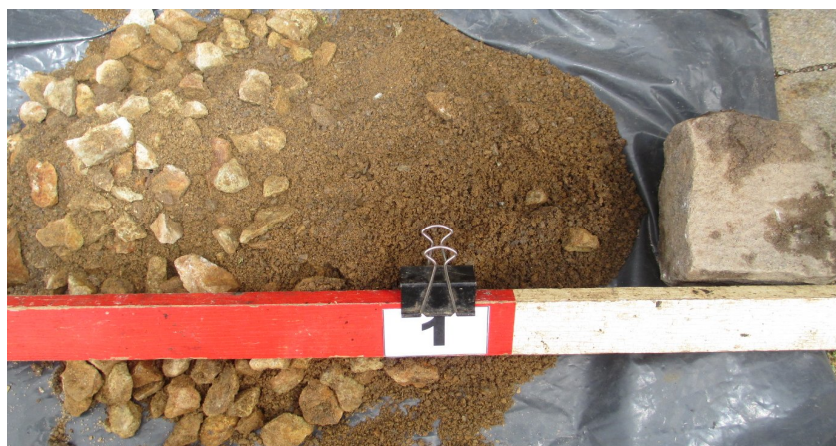
Materiál z kopané sondy

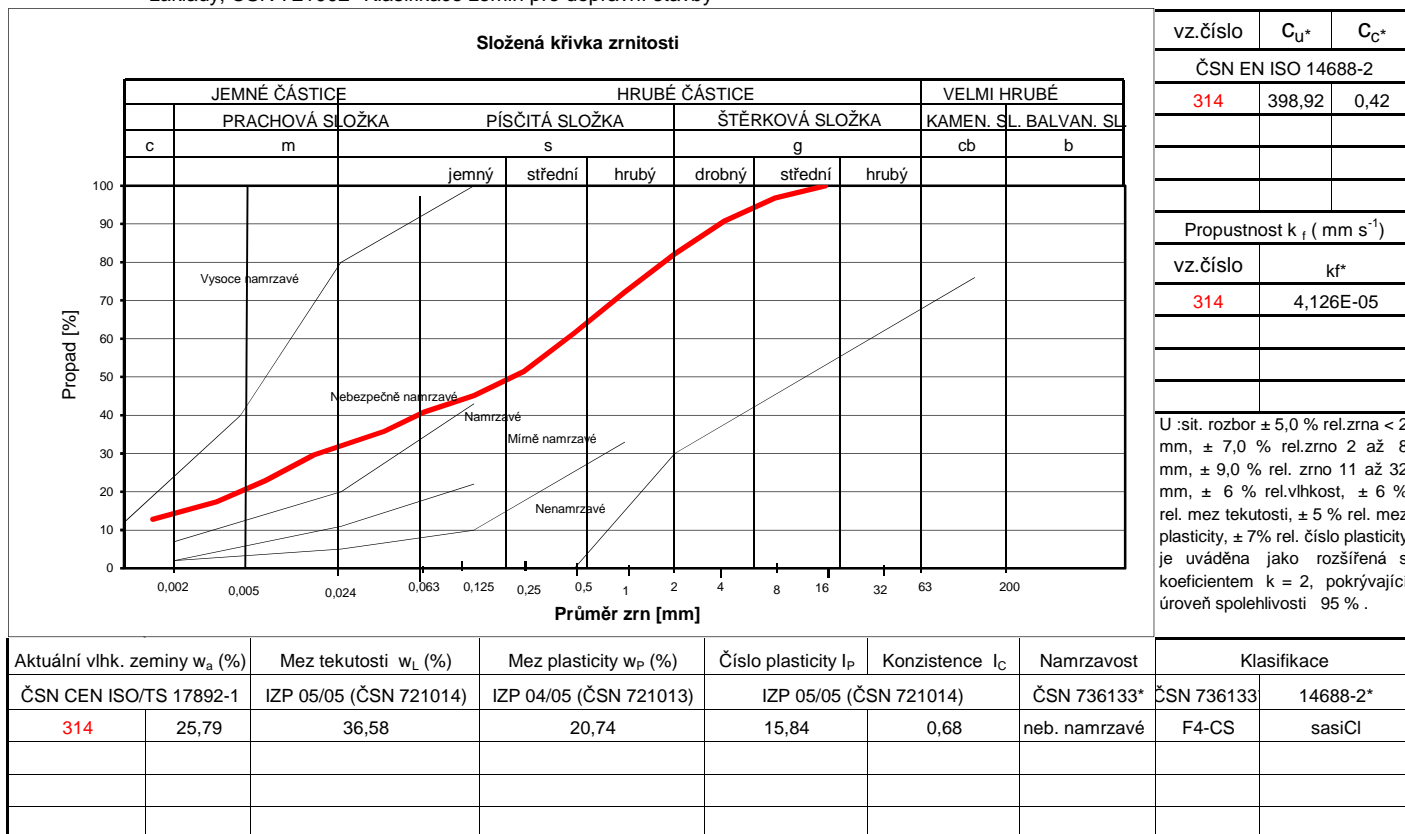
Zjištěná podložní zemina (jíl písčité) je nebezpečně namrzavá, s aktuální vlhkostí přesahující hodnotu vlhkosti na mezi plasticity a poskytuje málo vhodné podloží. Vodní režim podloží odvozený z konzistence je nepříznivý.

Číslo vzorku	Obecné vlastnosti a chování zeminy	Vhodnost pro podloží vozovky (pro aktivní zónu) dle ČSN 7361133:2010
314	Zemina je klasifikována jako jíl písčitý, horší tuhé konzistence. Podle vhodnosti pro podloží PK se řadí do skupiny VII. Zeminy jsou méně stabilní a při napojení vodou klesá jejich pevnost až na 40 % pevnosti za optimálního stavu. Jsou namrzavé až nebezpečně namrzavé a poskytují málo vhodná podloží. Při měkké konzistenci se tyto zeminy zařazují do číselně vyšší skupiny.	Podmínečně vhodná k přímému použití bez úpravy

Nevhodná podložní zemina bude vyměněna za vhodný nenamrzavý materiál do hloubky min. 250 mm pod úroveň pláně (požadavek na  $E_{def,2} = 45$  MPa).
