IMOS BRNO, a.s.
DIVIZE SILNIČNÍ VÝVOJ
OLOMOUCKÁ 174
627 00 BRNO

Na základě výše uvedené objednávky provedl zhotovitel diagnostický průzkum vozovky na vybraném úseku místní komunikace spočívající ve fotodokumentaci stavu povrchu, měření průhybů a posouzení únosnosti vozovky, jádrových vývrtech a kopaných sondách. Posouzení parametrů vozovky je provedeno podle technických podmínek TP87. Byly stanoveny výstupní parametry k hodnocení konstrukce vozovky. Předkládá se návrh opravy vozovky.

Silnice: MK Okres: Jindřichův Hradec Název: Pantočkova

Dne 20.7. 2015 byla provedena fotodokumentace stavu povrchu vozovky – viz příloha B.

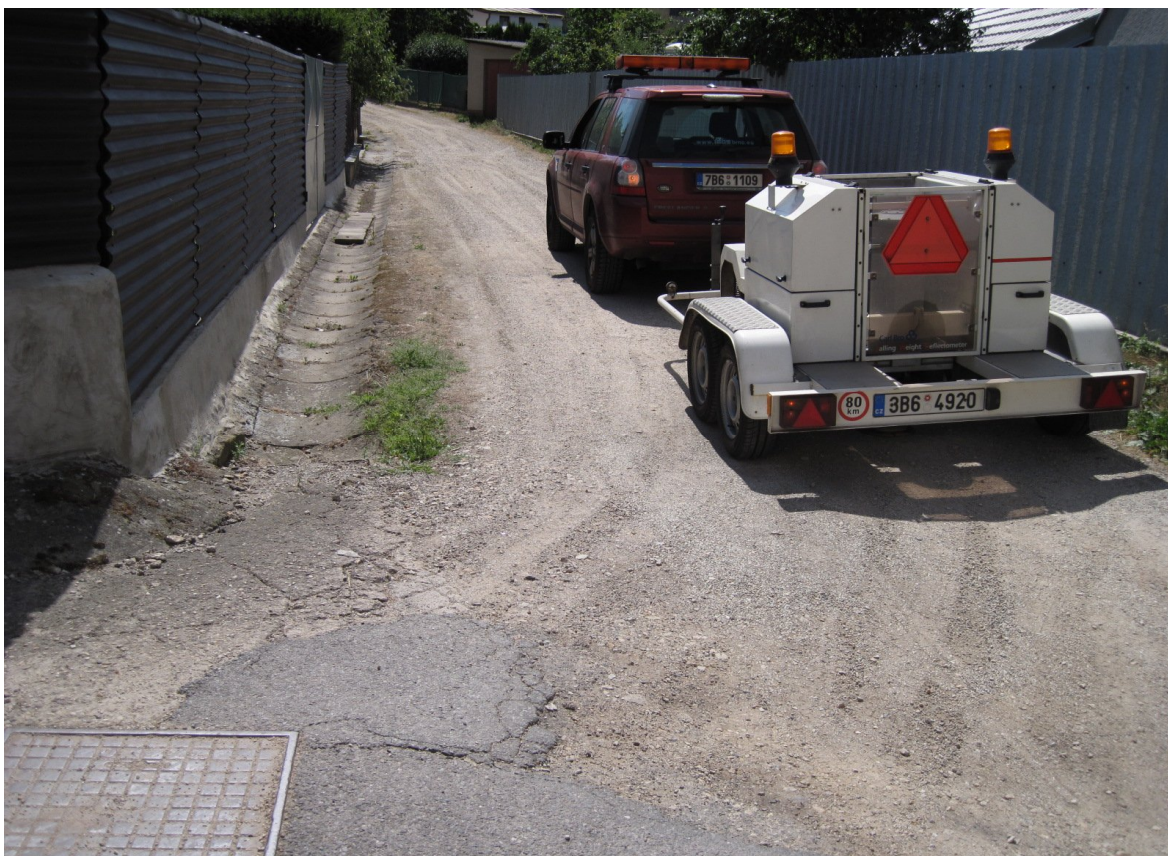
F01, km 0,000+

Začátek úseku od ulice Na Sádkách, deformace v krytu ŠD

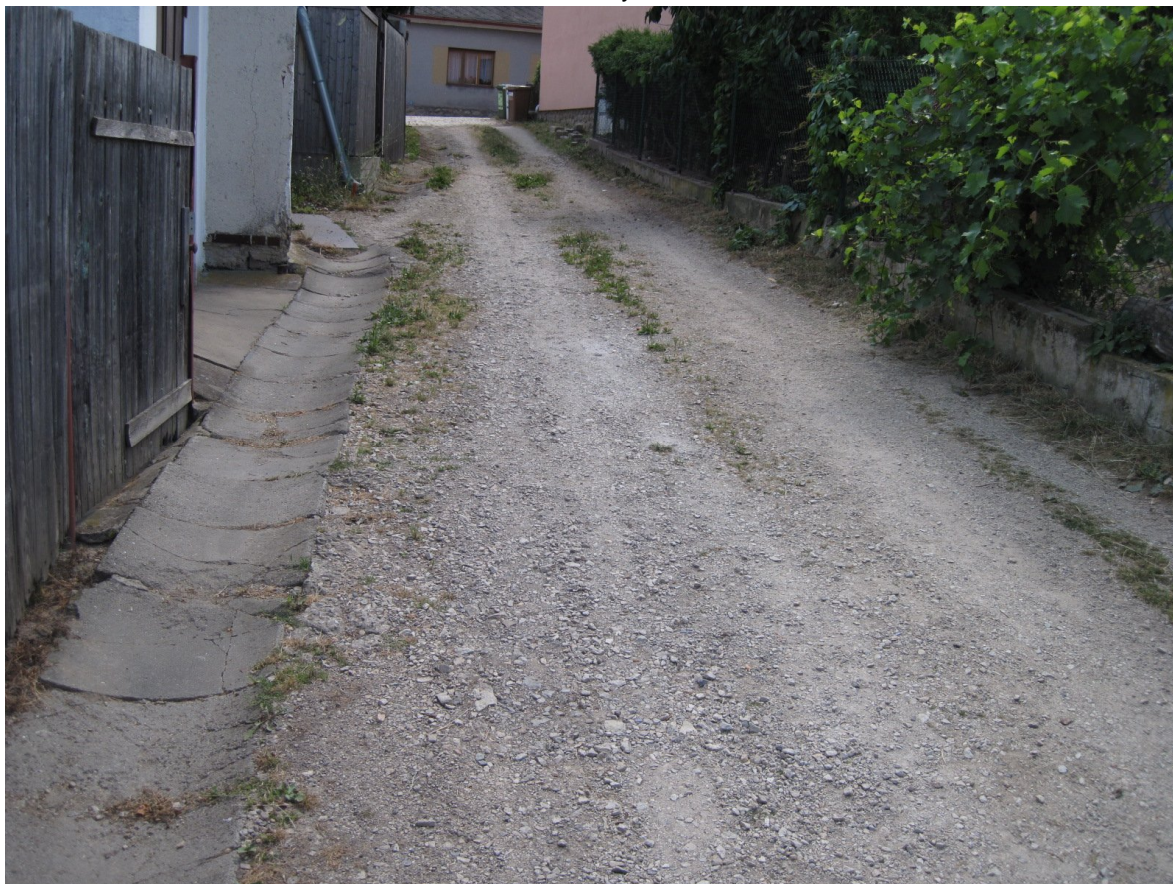
F02, km 0,040+

Koleje, deformace

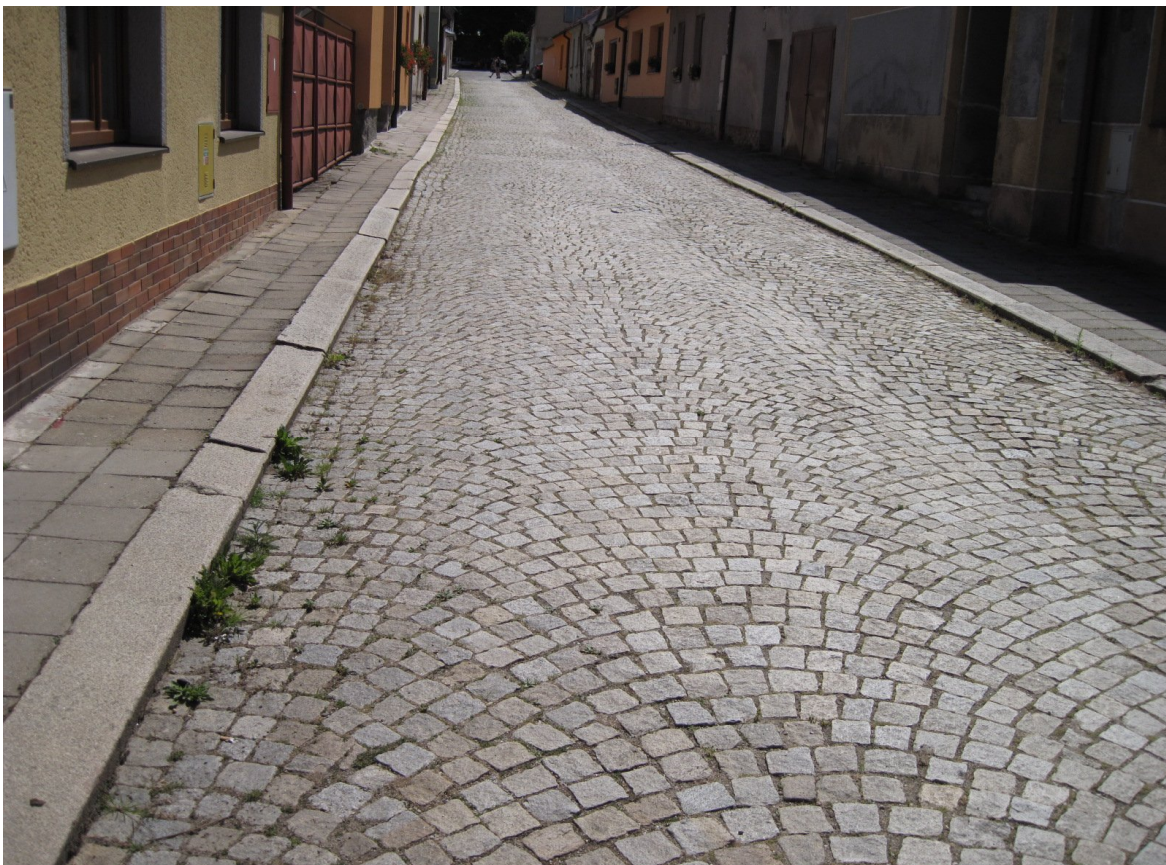
F03, km 0,102+

Začátek úseku s dlážděným krytem, deformace

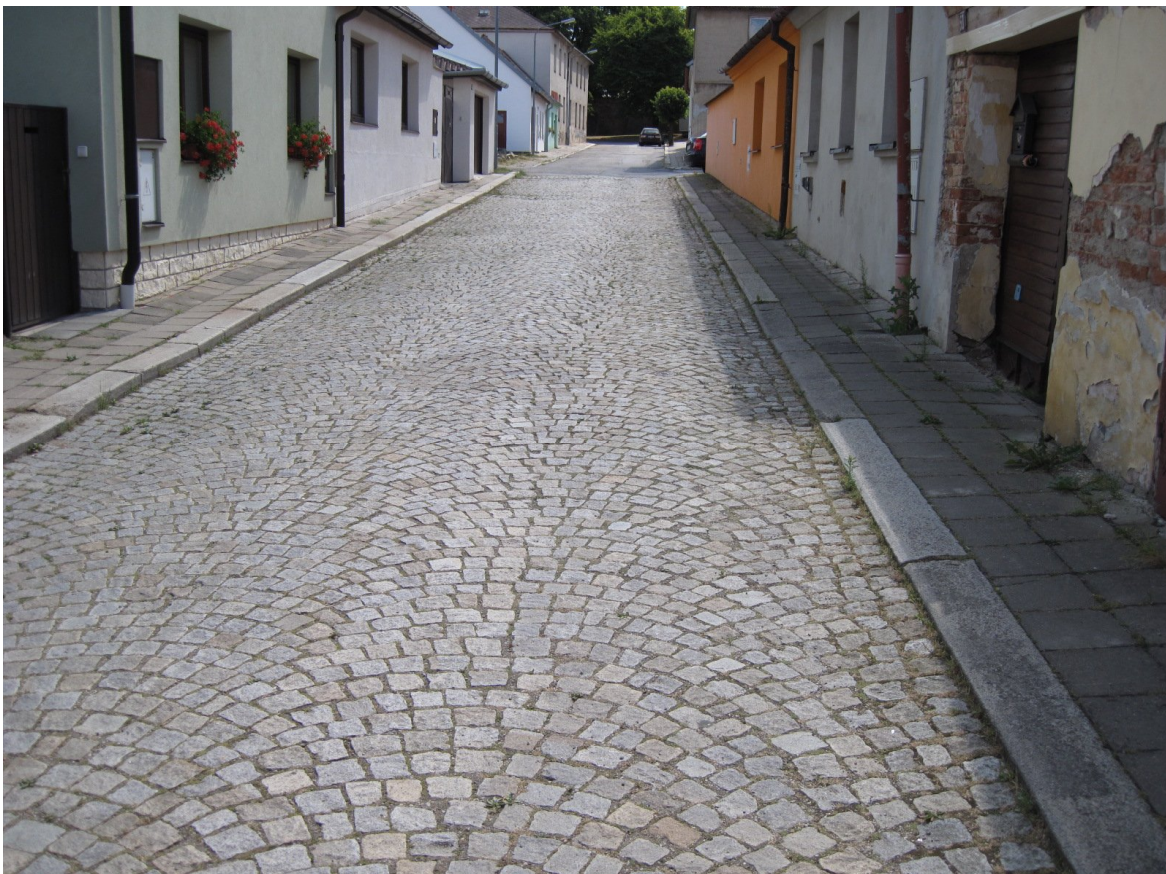
F04, km 0,146+

Plošná deformace u krajnic

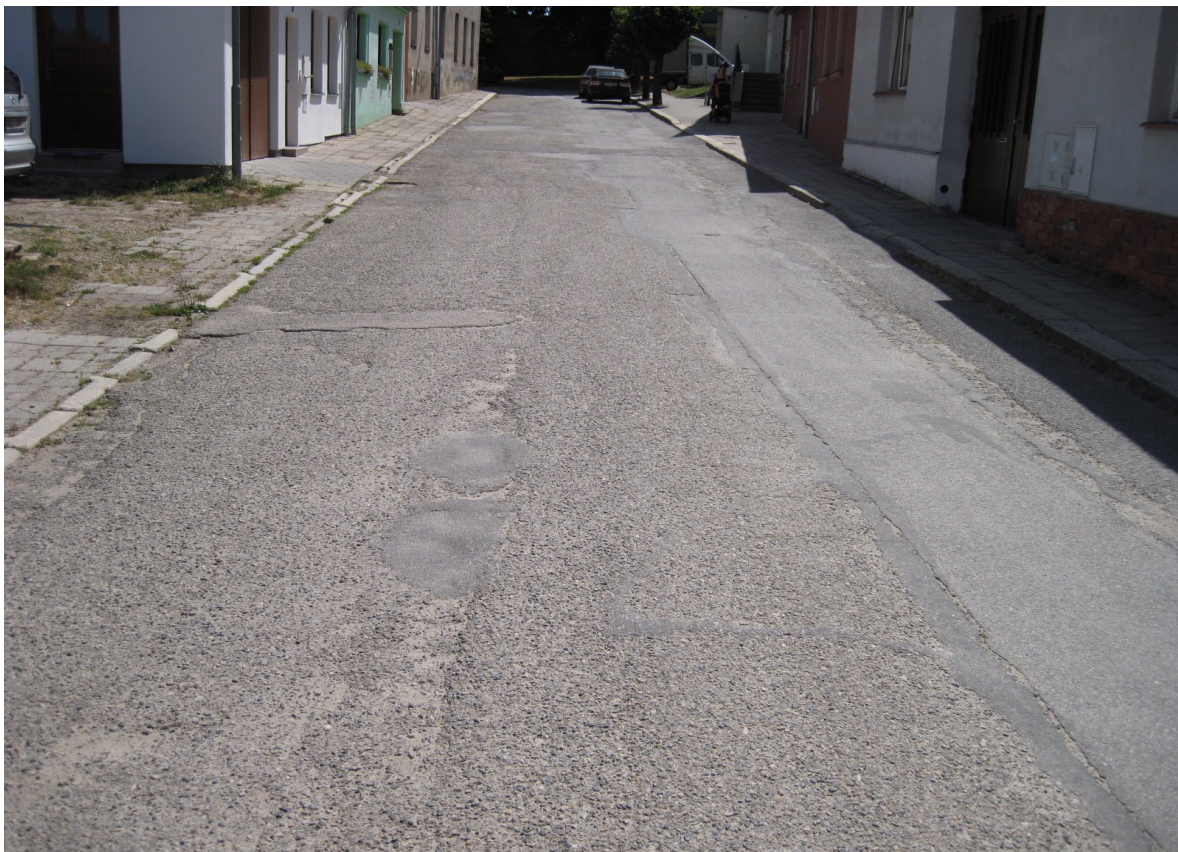
F05, km 0,196+
Hloubková koroze, vysprávký

Z důvodů proměnné tloušťky stmelěných vrstev v km 0,190 – 0,309 se nedoporučuje frézování a navrhuje se jejich celoplošné odstranění vybouráním.

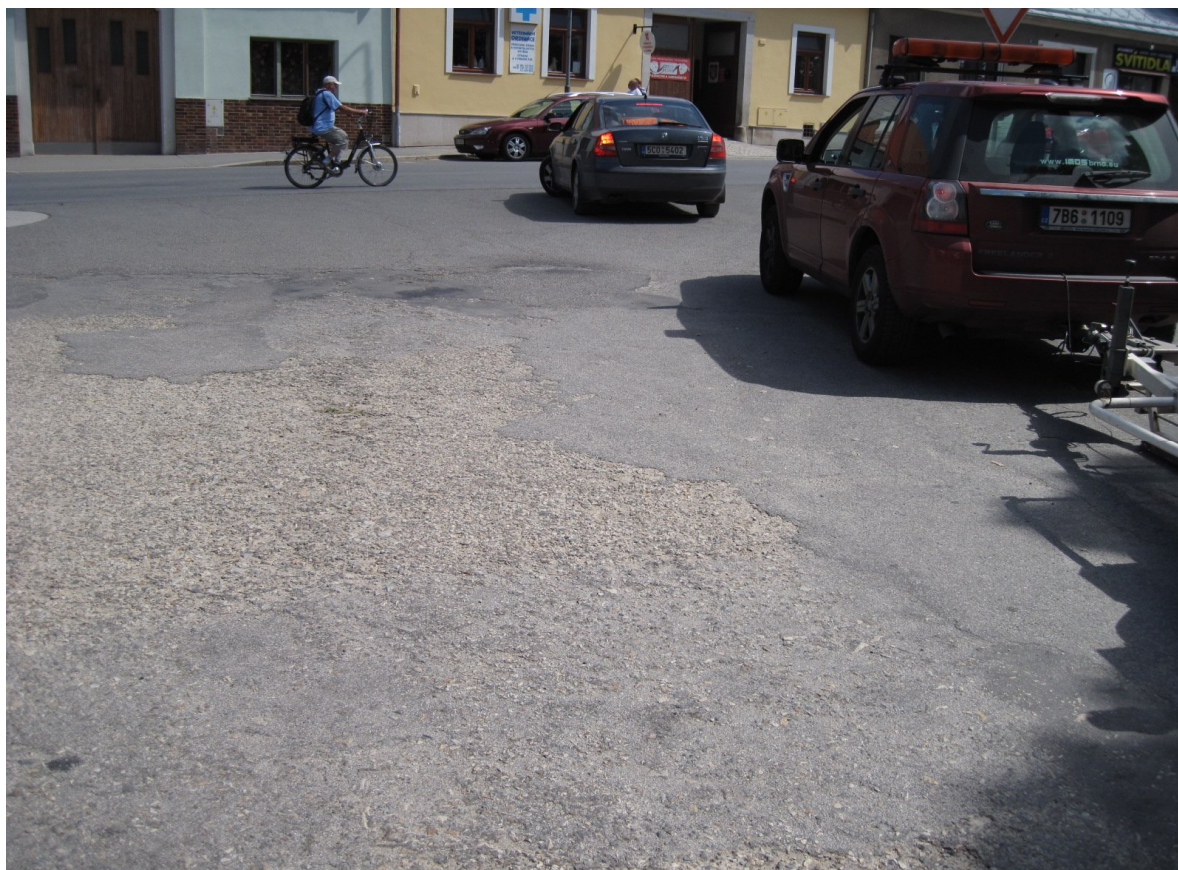
F06, km 0,292+
Koroze povrchu vozovky, vysprávký, napojení na ulici Hradecká (KÚ)

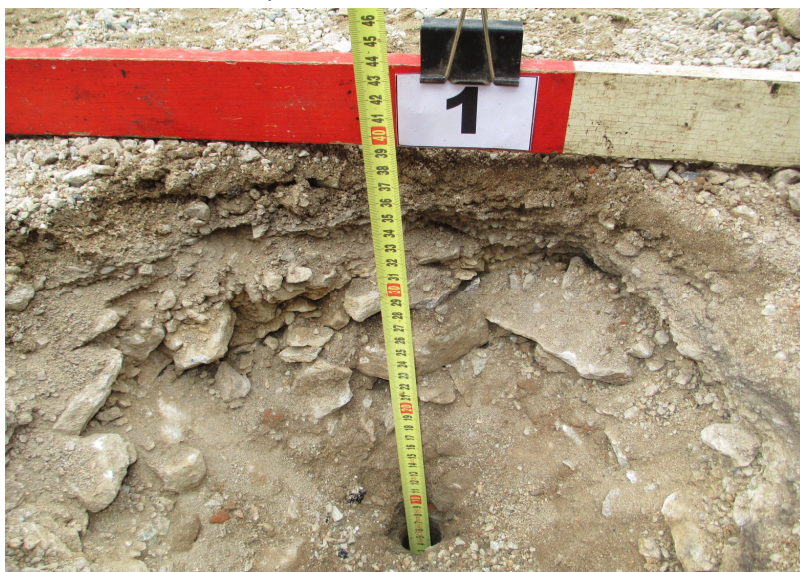
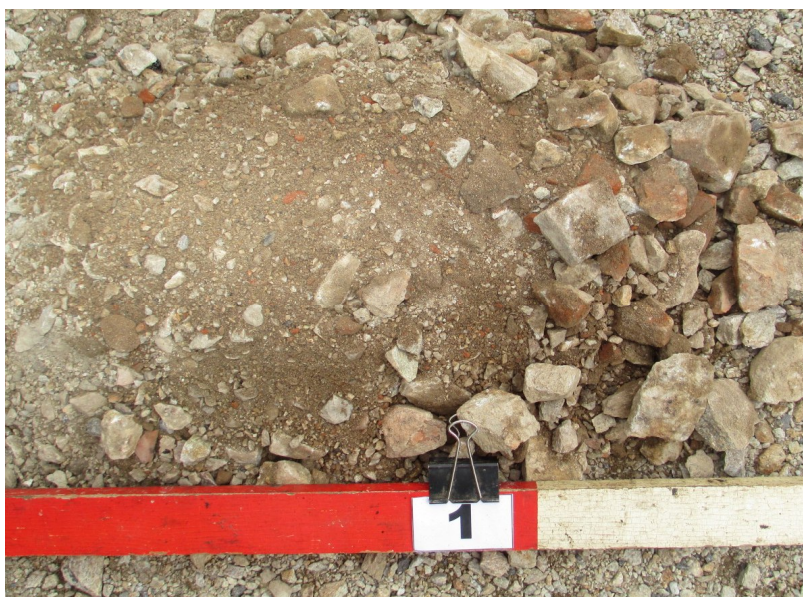
Skladba konstrukce vozovky v místě KS 1:

Konstrukce vozovky v místě provedené kopané sondy se skládá ze dvou vrstev štěrkodrti. Celková tloušťka konstrukce zjištěná z kopané sondy Hv = 40 cm, což je dostatečná hodnota.

Staničení: km 0,035 L 0,70 m od kraje

Vrstva 1		
Štěrkodrt' (frakce 0/32)		ŠD
Tloušťka (cm)		8
Vrstva 2		
Štěrkodrt' (frakce 0/63)		ŠD
Tloušťka (cm)		32
Celkem	(cm)	40
