IMOS BRNO, a.s.  
DIVIZE SILNIČNÍ VÝVOJ  
OLOMOUCKÁ 174  
627 00 BRNO

Na základě výše uvedené objednávky provedl zhotovitel diagnostický průzkum vozovky na vybraném úseku místní komunikace spočívající ve fotodokumentaci stavu povrchu, měření průhybů a posouzení únosnosti vozovky, jádrových vývrtech, kopaných sondách a rozborech podložní zeminy. Posouzení parametrů vozovky je provedeno podle technických podmínek TP87. Byly stanoveny výstupní parametry k hodnocení konstrukce vozovky. Předkládá se návrh opravy vozovky.

**Silnice: MK    Okres: Jindřichův Hradec    Název: Na Sádkách**

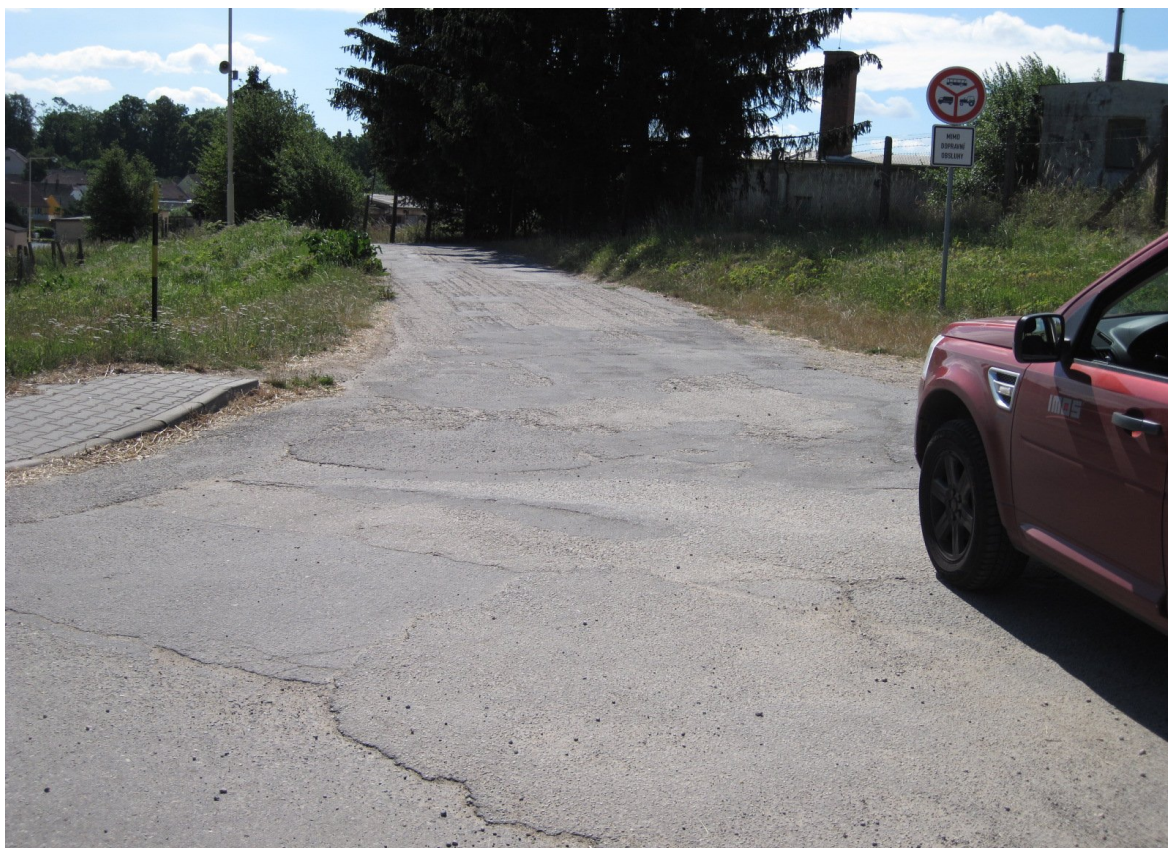
F01, km 0,000+

Začátek úseku od ulice Hradecká, vysprávkvy, deformace

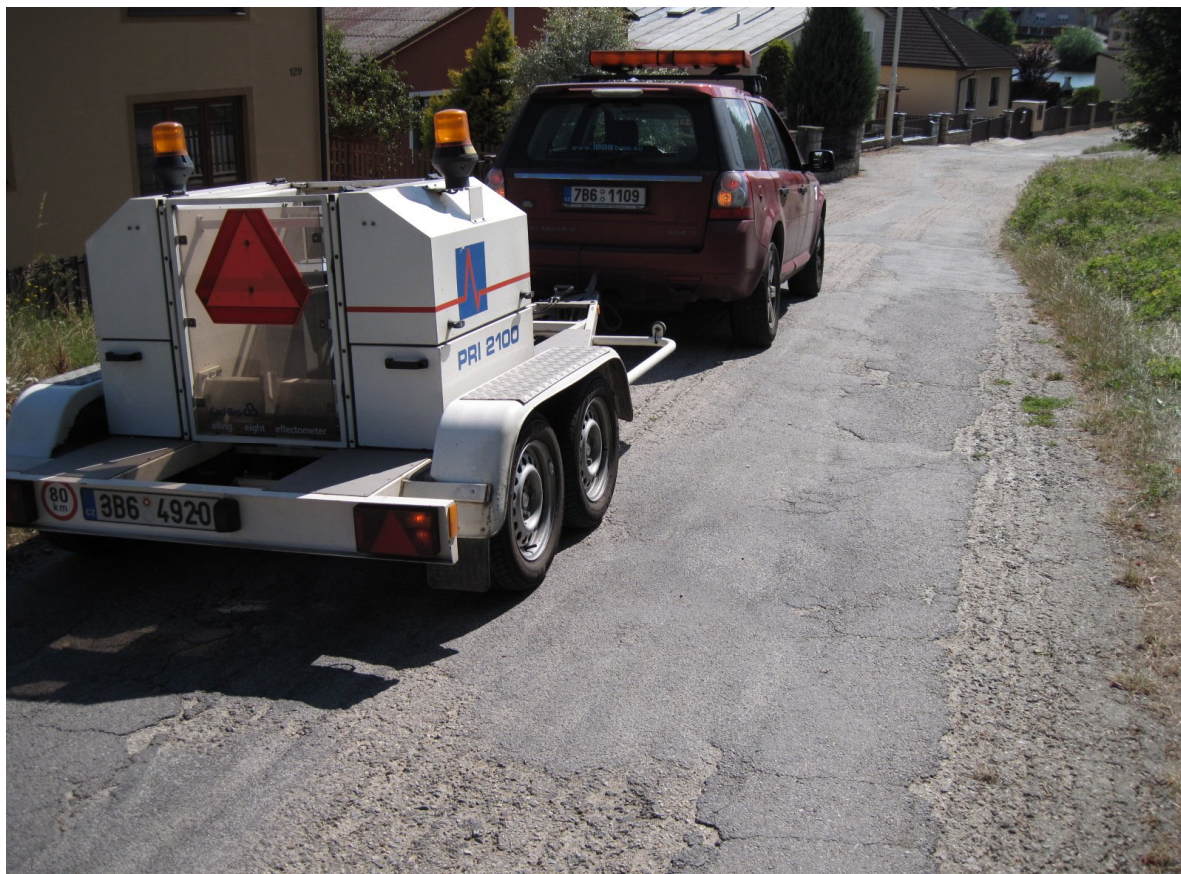
F02, km 0,070+

Hloubková koroze, vysprávkvy

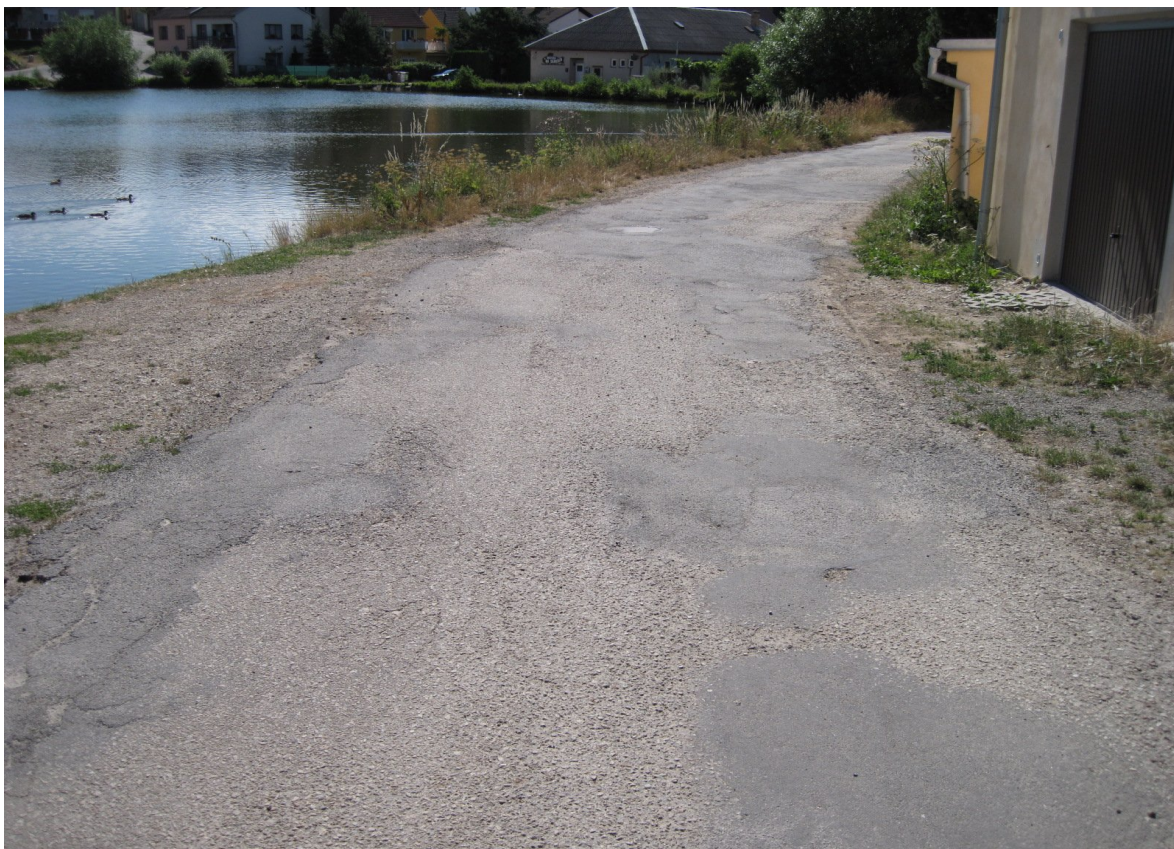
F03, km 0,147+  
Hloubková koroze, vysrávky tryskovou metodou

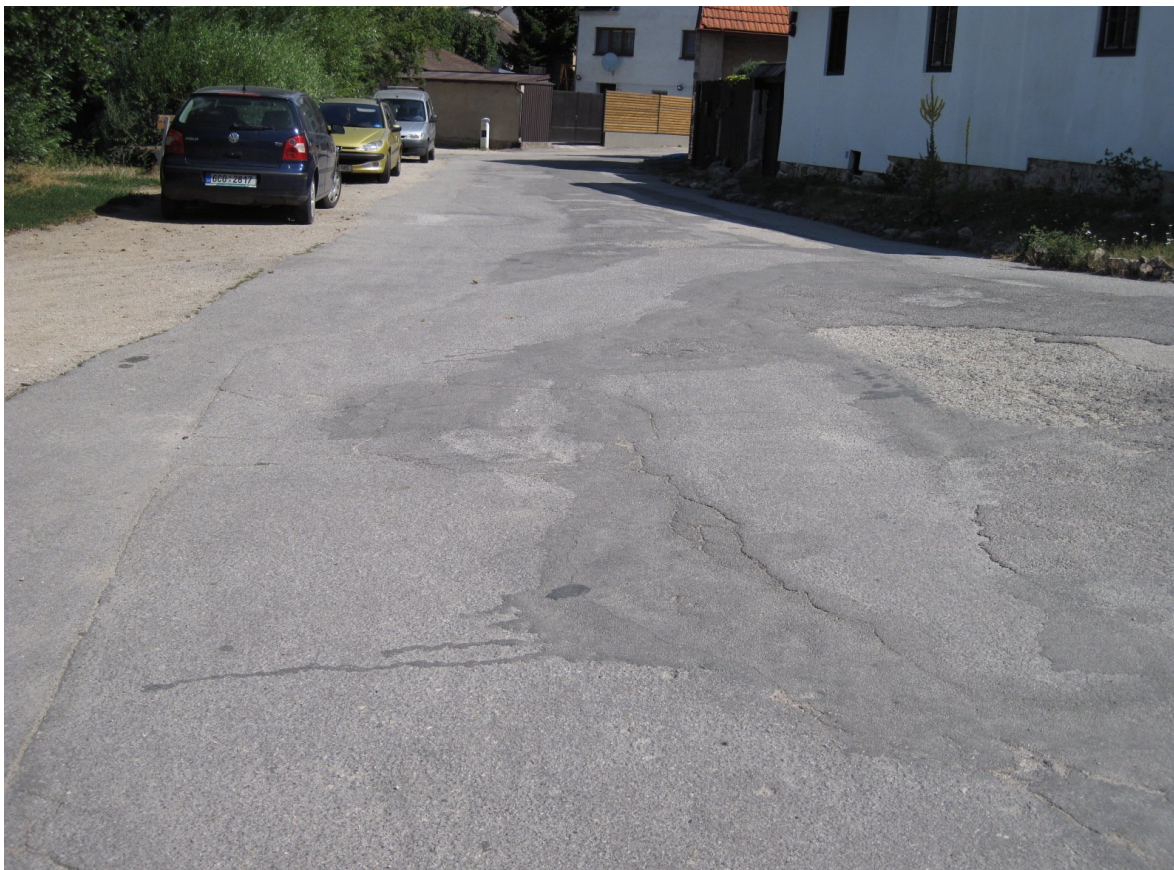
F04, km 0,315+  
Vysrávky, deformace, hloubková koroze

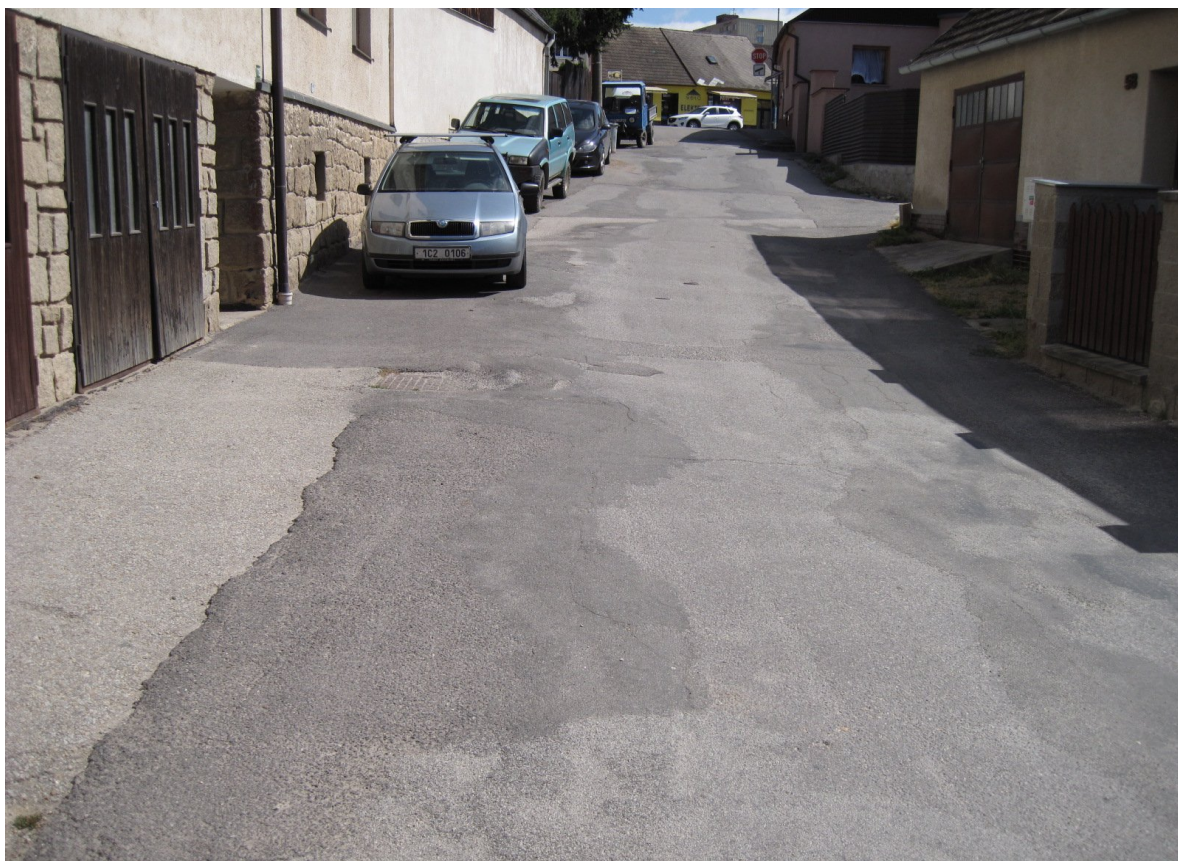
F05, km 0,372+  
Vysprávký, deformace

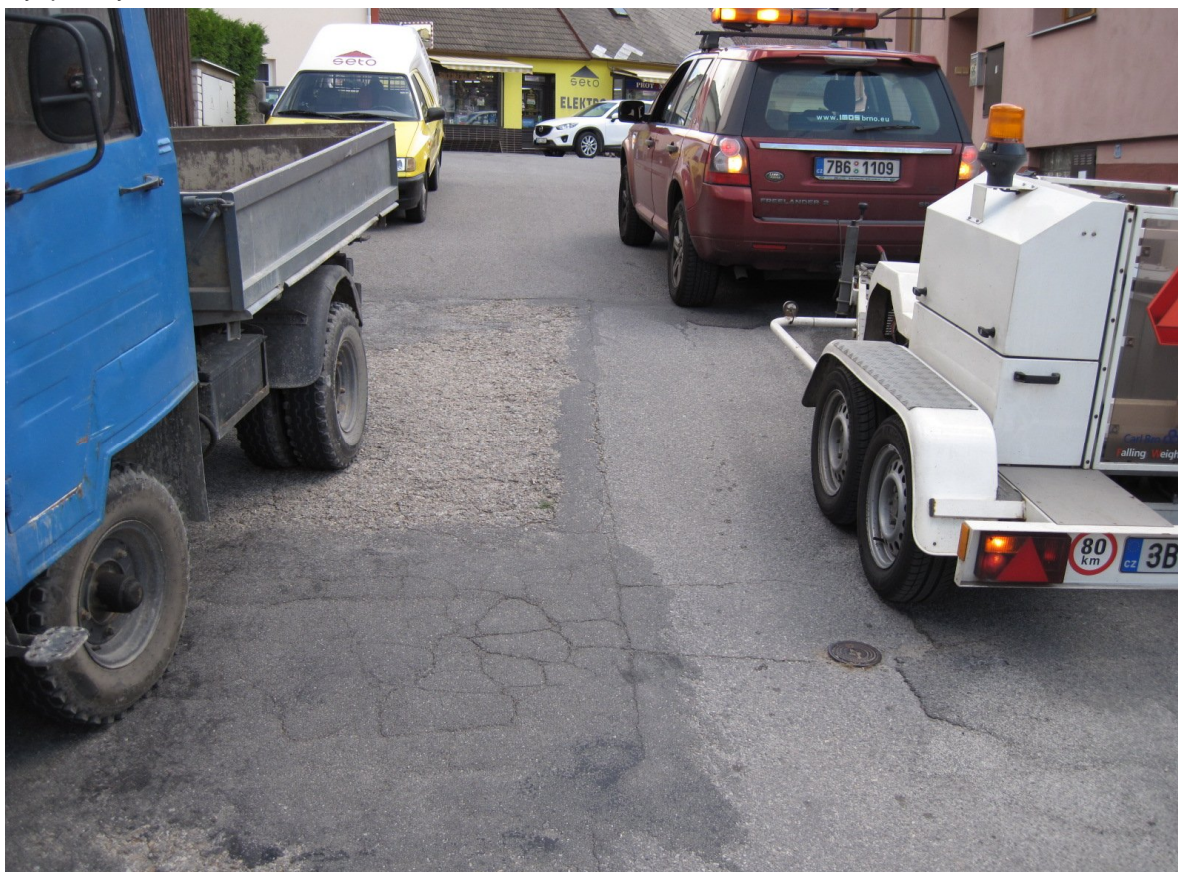
F06, km 0,422+  
Konec úseku, síťové trhliny, vysprávký

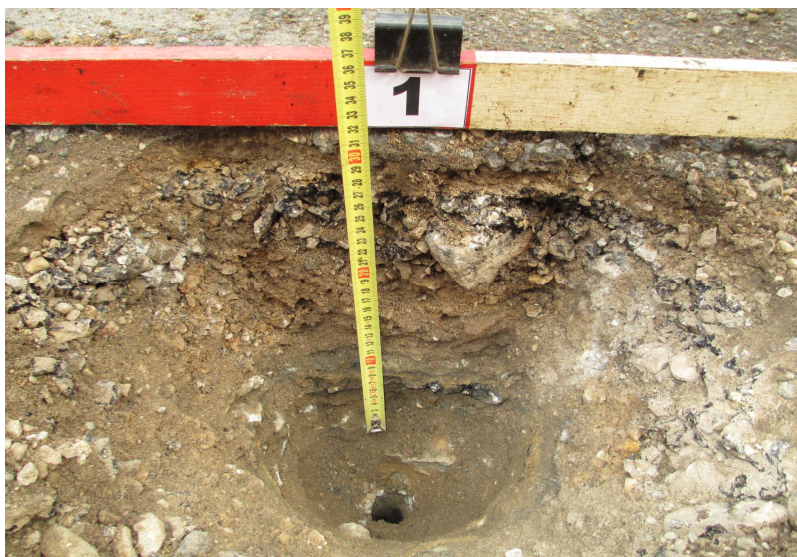
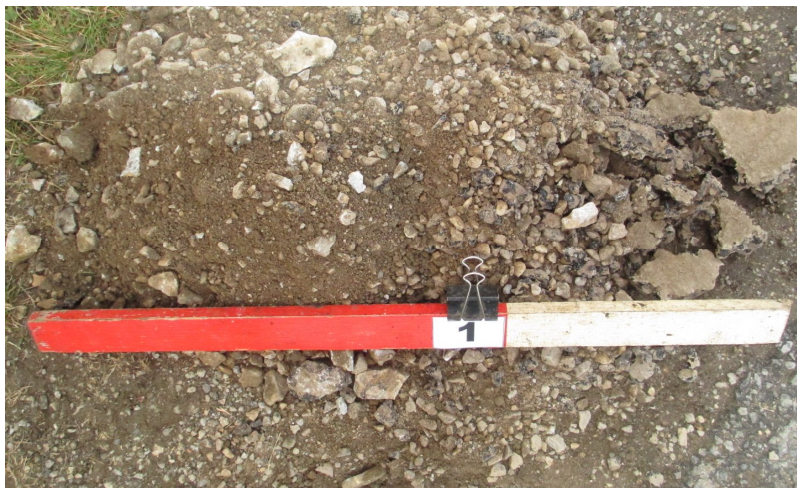
Skladba konstrukce vozovky v místě KS 1:

Zjištěná podložní zemina (jíl písčité) je nebezpečně namrzavá a poskytuje málo vhodné podloží.

Vrstva 1		
Asfaltová vrstva		AV
Tloušťka (cm)		2
Vrstva 2		
Penetrační makadam		PM
Tloušťka (cm)		10
Vrstva 3		
Štěrkodrt'		ŠD
Tloušťka (cm)		10
Vrstva 4		
Asfaltová vrstva		AV
Tloušťka (cm)		2

Vrstva 5		
Štěrkodrt'		ŠD
Tloušťka (cm)		3
Vrstva 6		
vrstva s kameny, zrna 60-200 mm		cb
Tloušťka (cm)		7
Vrstva 7		
Štěrkodrt'		ŠD
Tloušťka (cm)		16
Podloží vozovky		
hlinitopísčité		
Celkem	(cm)	50

Nevhodná podložní zemina bude vyměněna za vhodný nenamrzavý materiál do hloubky min. 250 mm pod úroveň pláně (požadavek na  $E_{def,2} = 45$  MPa).
