IMOS BRNO, a.s.
DIVIZE SILNIČNÍ VÝVOJ
OLOMOUCKÁ 174
627 00 BRNO

Na základě výše uvedené objednávky provedl zhotovitel diagnostický průzkum vozovky na vybraném úseku místní komunikace spočívající ve fotodokumentaci stavu povrchu, měření průhybů a posouzení únosnosti vozovky a kopaných sondách. Posouzení parametrů vozovky je provedeno podle technických podmínek TP87. Byly stanoveny výstupní parametry k hodnocení konstrukce vozovky. Předkládá se návrh opravy vozovky.

Název: Na Peráčku

Dne 20.7. 2015 byla provedena fotodokumentace stavu povrchu vozovky – viz příloha B.

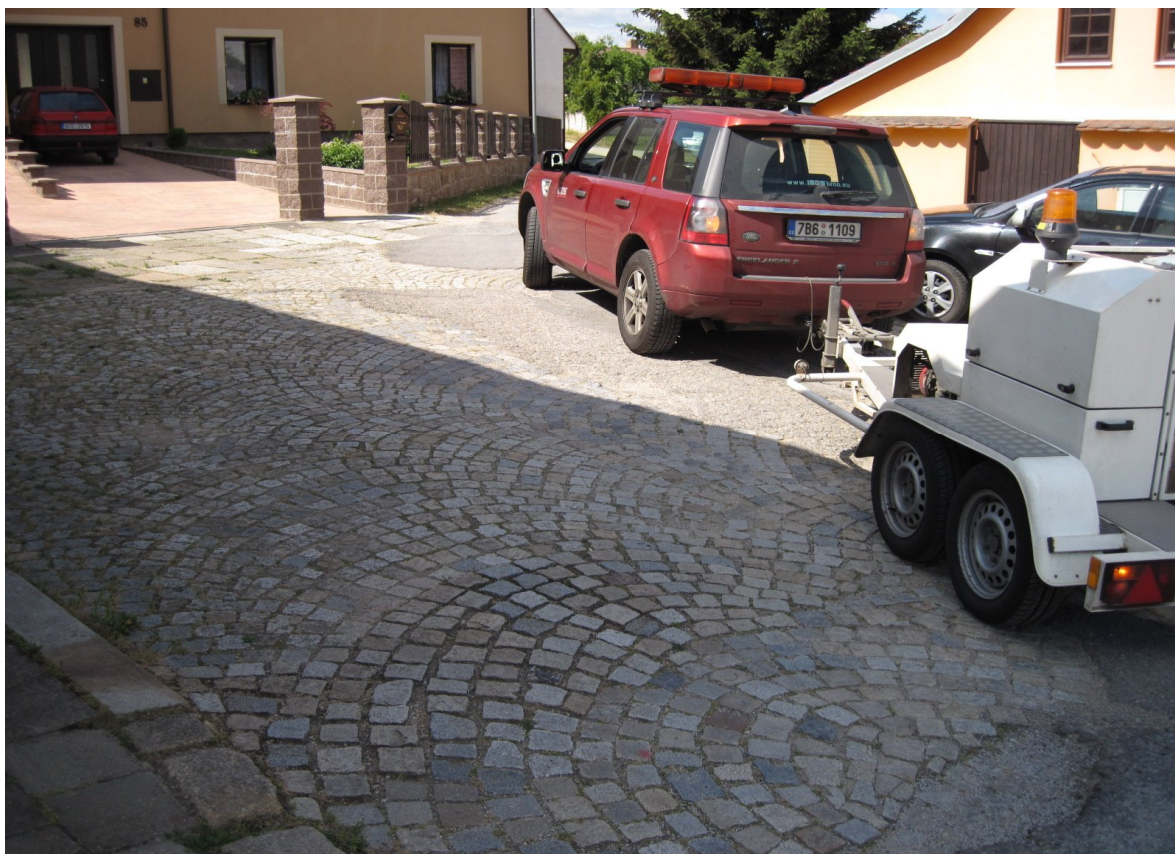
F01, km 0,000+

Začátek úseku od ulice Pantočkova, deformace v dlážděném krytu

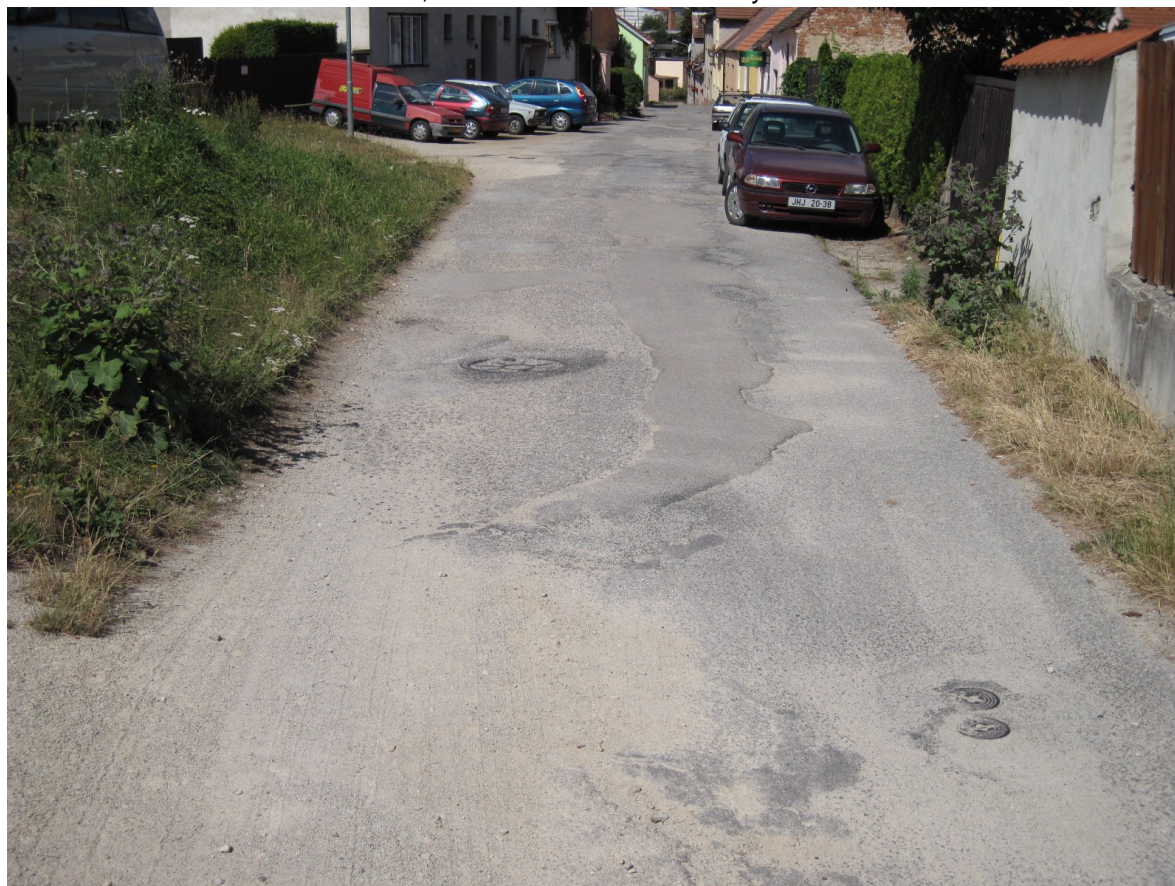
F02, km 0,030+

Hlubková koroze, vysprávký, deformace

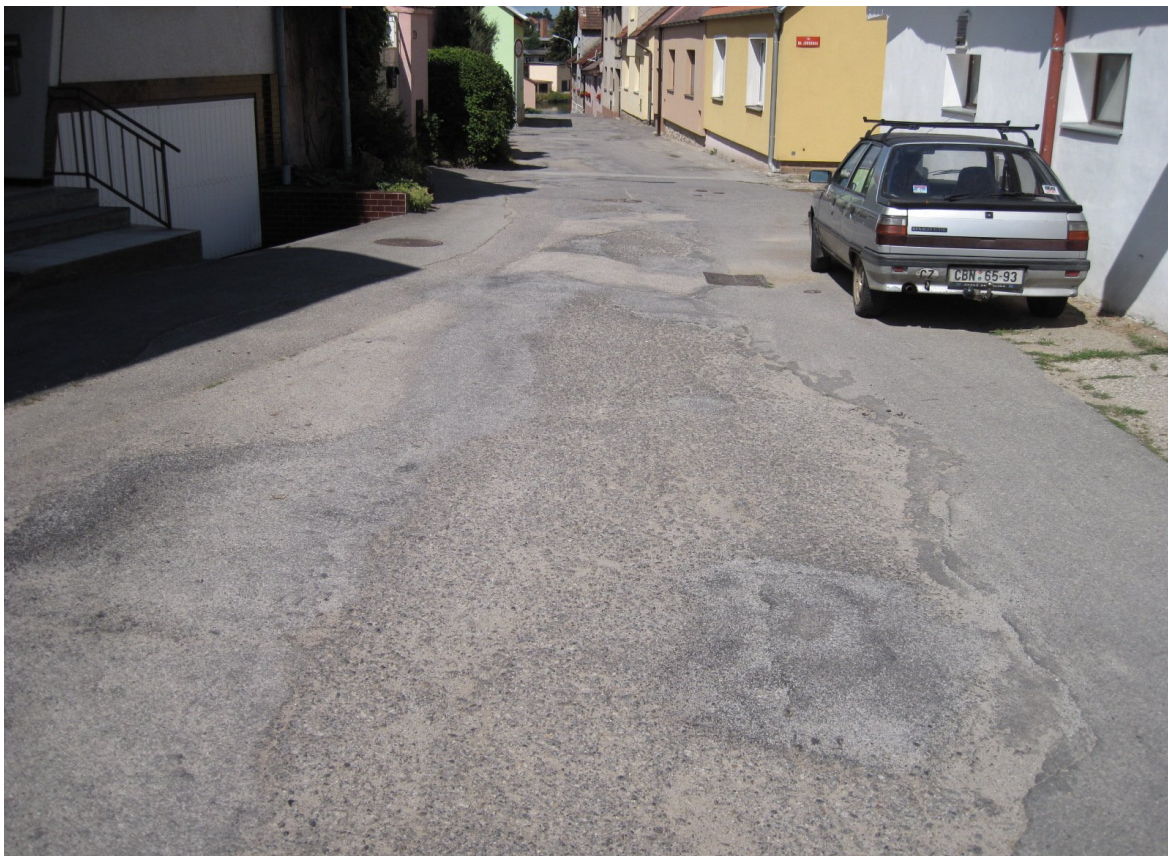
F03, km 0,078+
Hloubková koroze, výtluky, vysprávkky

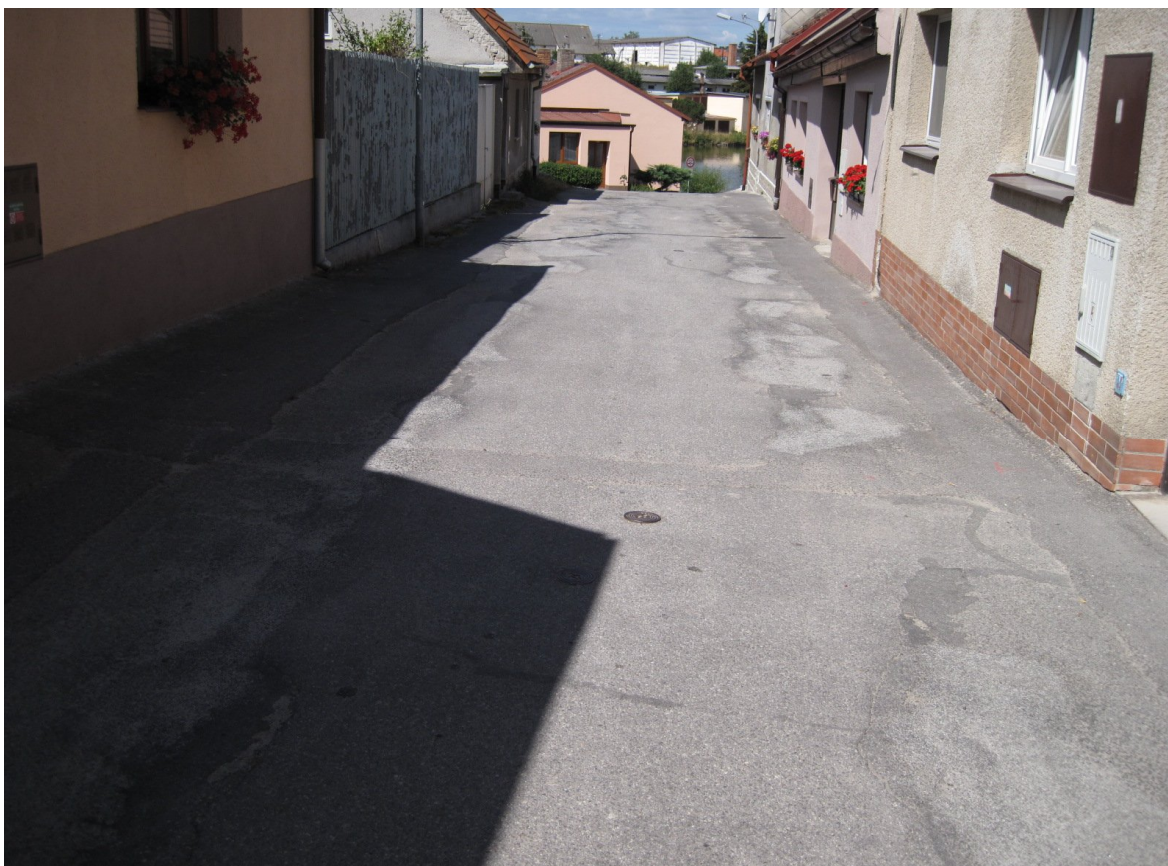
F04, km 0,135+
Plošná deformace, vysprávkky

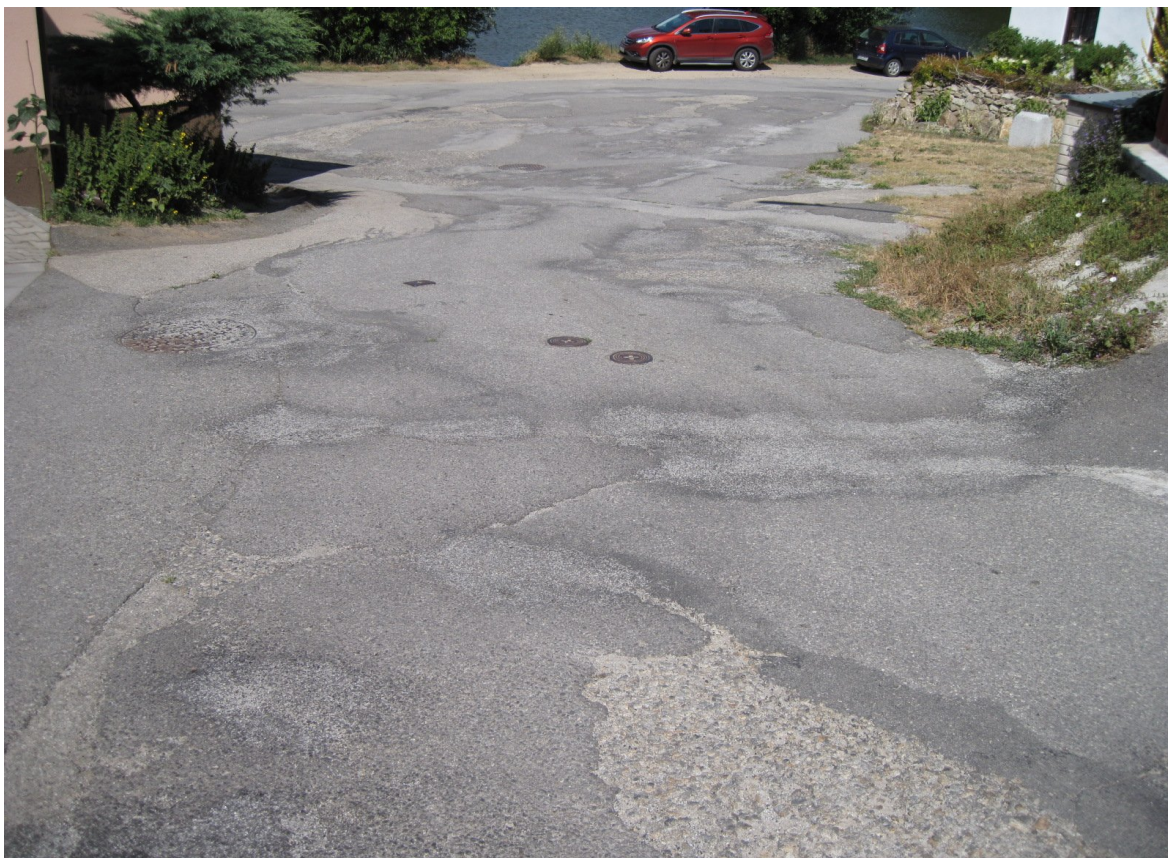
F05, km 0,180+

Hloubková koroze, výtluky, vysprávkky, deformace

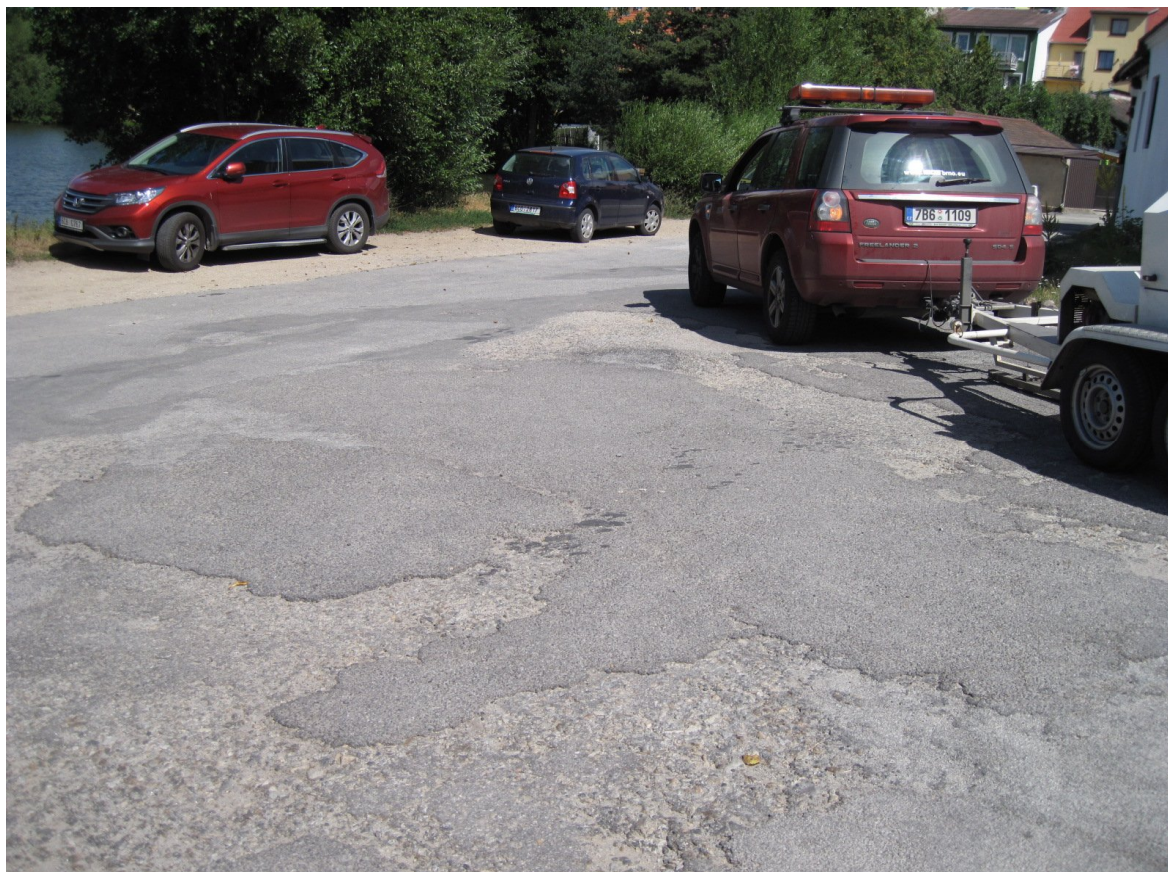
F04, km 0,213+

Konec úseku, hloubková koroze, vysprávkky

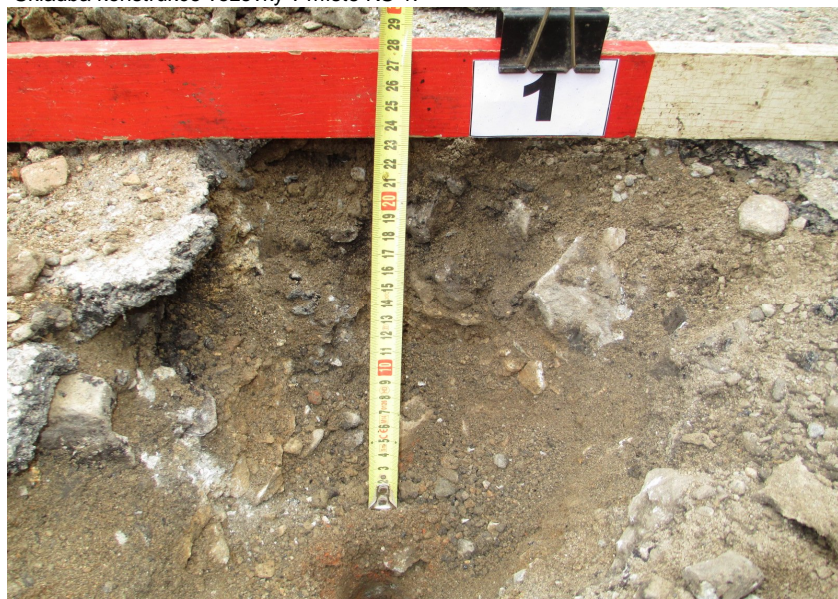
Skladba konstrukce vozovky v místě KS 1:

Celková tloušťka konstrukce zjištěná z kopané sondy $H_v = 24$ cm, což je nedostatečná hodnota.

Vrstva 1		
Nátěr		NV
Tloušťka	(cm)	2
Vrstva 2		
Penetrační makadam		PM
Tloušťka	(cm)	9
Vrstva 3		
Štěrkostr		ŠD
Tloušťka	(cm)	13
Celkem:	(cm)	24

Rekonstrukce vozovky s odstraněním stávajících konstrukčních vrstev vybouráním a vybudováním nové konstrukce vozovky navržené podle TP170 na výhledové dopravní zatížení.
