**Rekonstrukce místních komunikací v sídlišti „K Hradištku“ v
Dačicích – geologický průzkum**

ZÁVĚREČNÁ ZPRÁVA

Číslo úkolu: 18 1008

Zhotovitel: GEOMIN s. r. o., Znojemská 78, 586 01 Jihlava, IČ 60701609

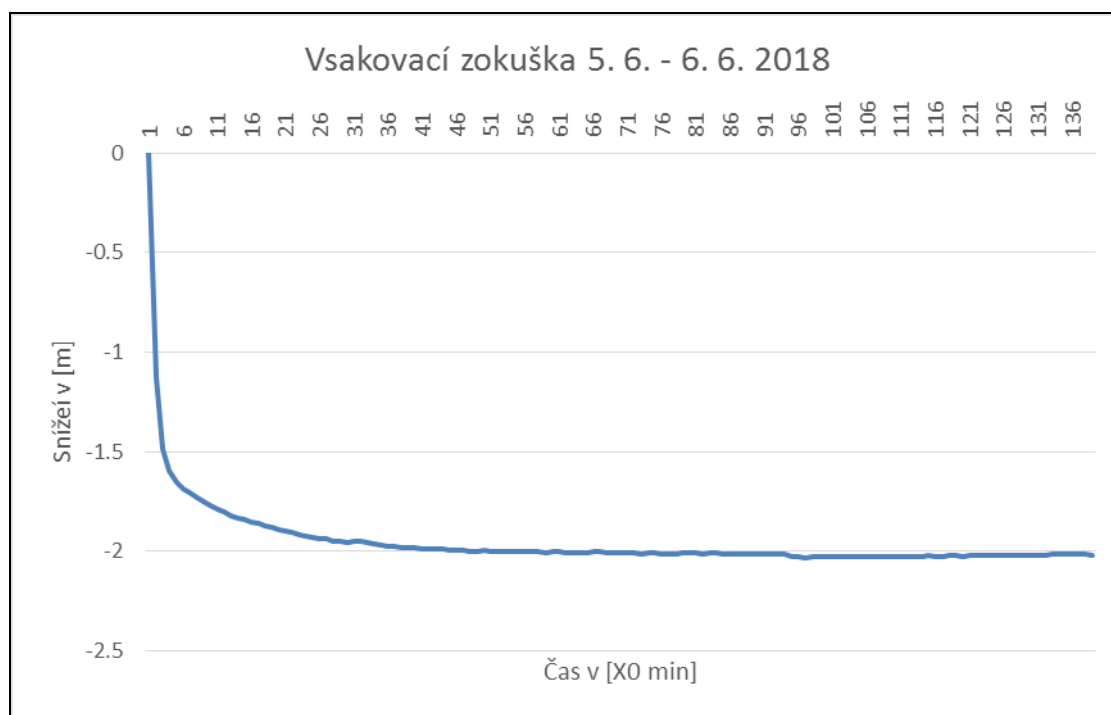
Obrázek 3: Graf průběhu vsakovací zkoušky ve vrtu HG1 (koeficient vsaku $k_v = 2,05 \cdot 10^{-6} \text{ m} \cdot \text{s}^{-1}$)

Ve vrtu HG1 byla provedena nálevová vsakovací zkouška (obr. 3). Výsledný koeficient vsaku je $2,05 \cdot 10^{-6} \text{ m} \cdot \text{s}^{-1}$, což je podle Jetela (1973) klasifikováno jako dosti slabě propustné až slabě propustné horninové prostředí. Voda nalitá do vrtu vsakovala velmi rychle až na úroveň 2 m od povrchu okolního terénu (vozovky). Od této úrovně zůstala beze změny a zbytek vody nevsákl. Z toho důvodu je zřejmé, že voda byla odvedena propustnými konstrukčními vrstvami komunikace a zásypem kanalizace a že rostlé zeminy a skalní podloží jsou téměř nepropustné. Vsáklé srážkové vody, které proudí podél podzemních sítí, bývají velmi často příčinou oslabení únosnosti podloží níže položených staveb a následně příčinou porušení jejich statiky. Z toho důvodu **nedoporučuji vsakovat** dešťové vody z komunikací do půdních vrstev.
