Předběžné vyjádření k stavbě z hlediska výskytu obecně a zvláště chráněných synantropních druhů živočichů.

Popis stavby a rekonstrukce.

Bytový dům (dále BD) v Dačicích na adrese Nivy 161-65, je objekt se 4 samostatnými vchody a s 3-4 obytnými podlažími. Stavba domu má atypickou klenutou střechu s částečně obytným podkrovím. Rekonstrukce je zaměřena na zateplení střechy a obvodových stěn BD a zřejmě i výměnu okenních výplní.

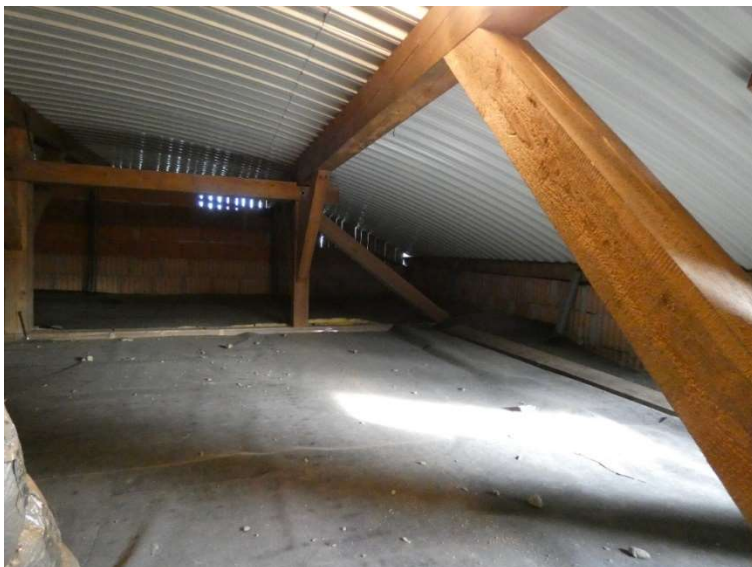
Foto 1: Prostor pod kovovou krytinou není tepelně izolován.

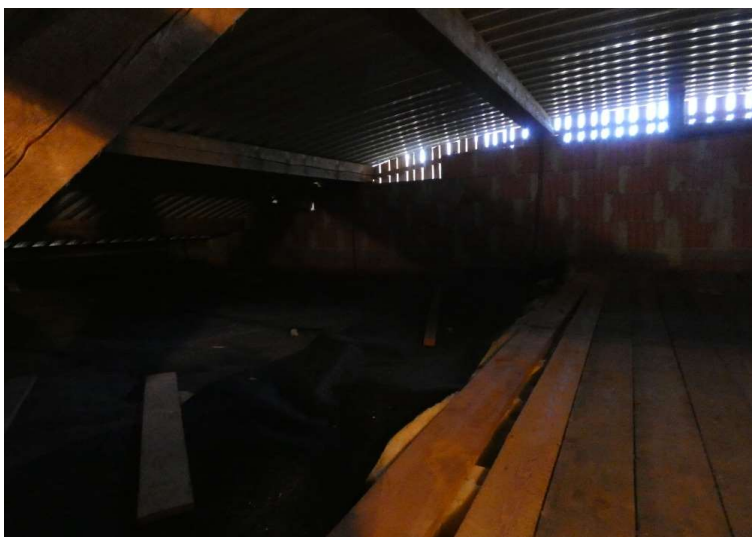
BD je potenciálně příhodný k osidlování netopýry a rorýsy. Existuje zde velké množství štěrbin a spár směřujících do půdního prostoru, s příznivou velikostí a dostatečnou výškou nad okolním terénem, aby byly vhodné k hnízdnímu využití rorýsy obecnými a podobně také některými druhy netopýrů.

Při rekonstrukci a zateplování stavby BD dojde k zaslepení stávajících dutin a štěrbin patrných pohledem z půdního prostoru i z vnějšku BD (viz. Fota v příloze) Na vnějším plášti BD existuje 32 plně zachovalých hnízd jiříček obecných (*Delichon urbica*) a po dalších 9 hnízdech zbyly na fasádě zbytky jejich hliněných hnízd. To znamená (dokládá), že v r. 2023 na bloku domů čp. 161-65 hnízdilo okolo 40 párů jiříček, což představuje významnou hnízdní kolonii.

Foto 2: Do podstrešního prostoru vede mnoho štěrbin pro netopýry

- **Do projektu zateplení domu je potřeba zahrnout také následující požadavek.**
Umístění asi 5 univerzálních budek (se 2-4 vletovými otvory) pro netopýry a rorýsy, které se zapustí do tepelně izolační vrstvy na fasádě domu, takže nepůsobí nápadně ani esteticky nevhodně. Rozmístění a soustředění do 1 až 2 skupin pod horní „římsou“ domu je ideální pro osídlení jak rorýsy, tak netopýry. Tento druh hnízdních boxů je živočichy dobře přijímán a zároveň nesnižuje tepelně izolační funkce stavebních řešení.

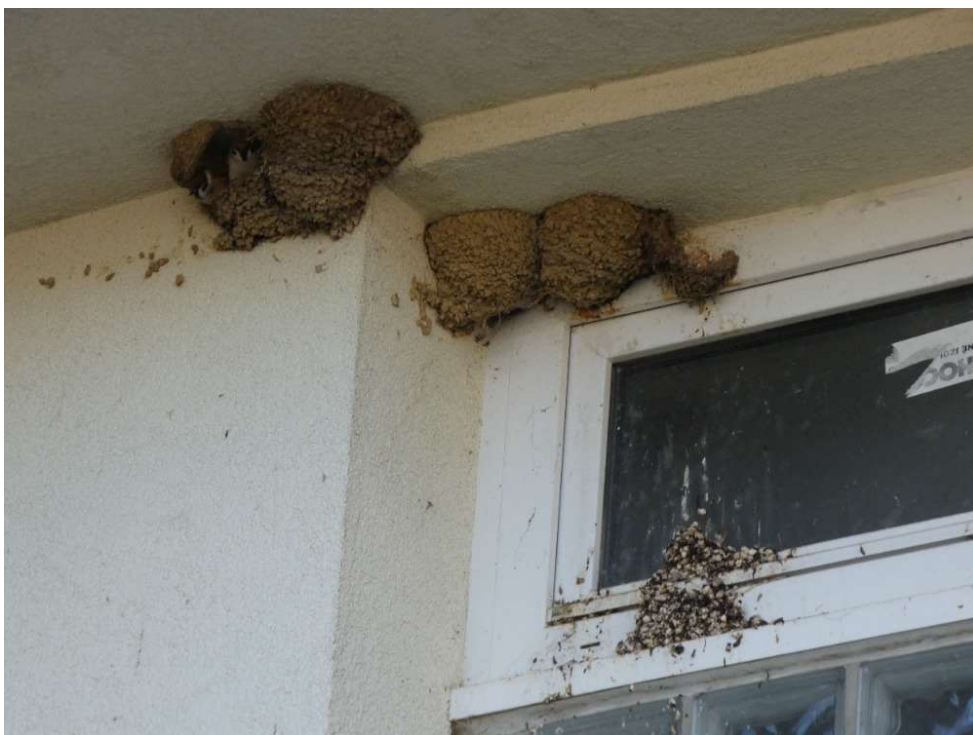
Foto 4: Skupina hnízd jiříček obecných v nikách oken.

- **Vzhledem k prokázání hnízdění 30-40 párů jiříček obecných na posuzovaném BD (podle zachovaných hnízd), je po investorovi žádáno aby do realizačních nákladů započítal umístění skupiny **umělých hnízd pro 20 párů jiříček** z důvodu zabezpečení kontinuity jejich hnízdění. Toto opatření je důležité, protože po zateplení nemusí již jiříčky nalézt dostatek výklenků příhodných pro umístění hnízd stavěných samotnými jiříčkami a došlo by tím určitě k úbytku početnosti hnízdních párů.**
Odkaz na prodejce (certifikované výrobce) umělých hnízd je k vyjádření připojen na konci.

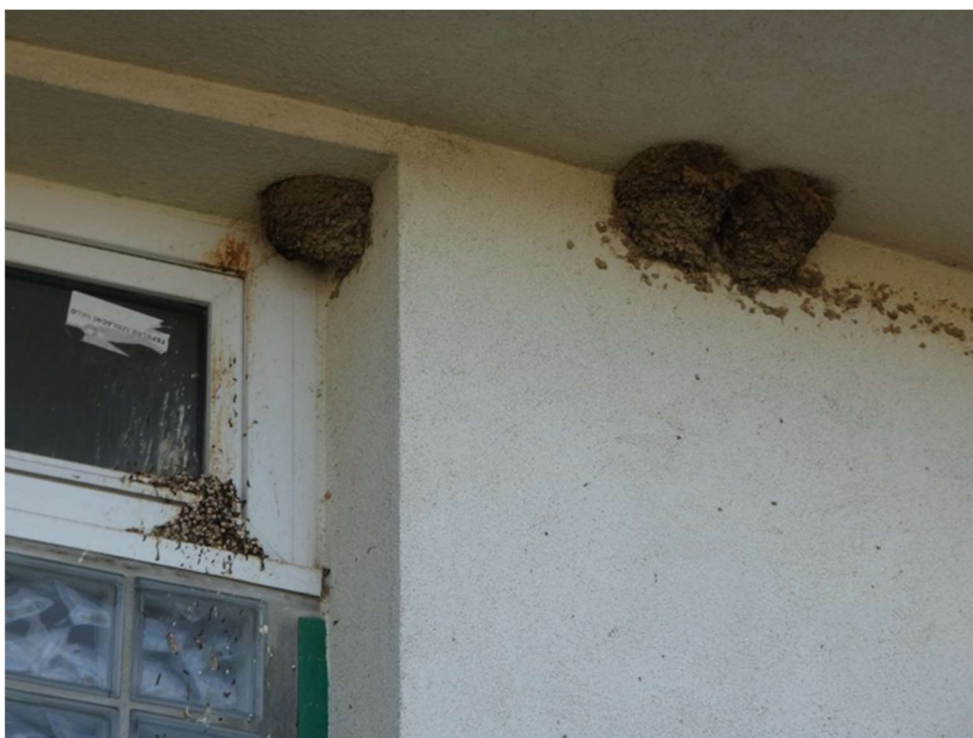
Foto 5: Skupina hnízd jiříček obecných v nikách oken a pod hlubokou římsou.
