# Dačice – Stará radnice č.p. 1

**Restaurátorský průzkum včetně  
konceptu restaurátorských  
a stavebních prací na fasádách**

**Staré radnice v Dačicích**

Ve Slavonicích 28. února 2017

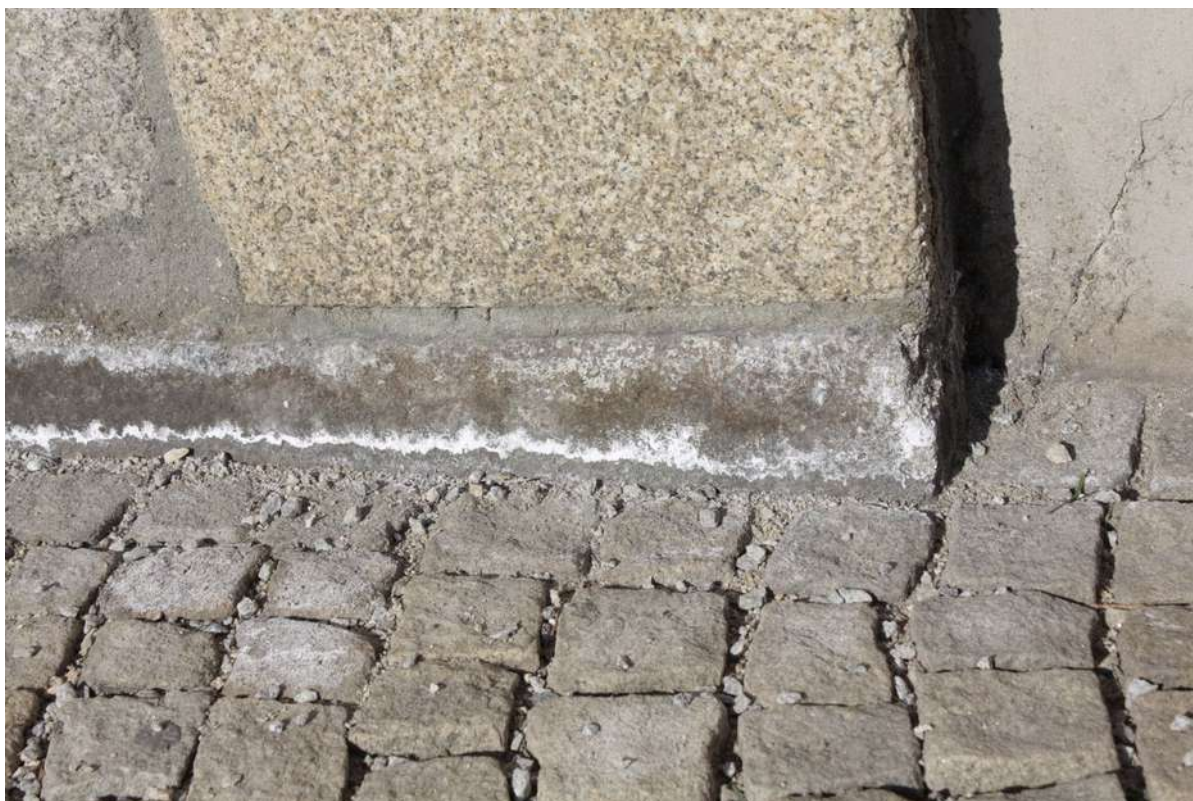
Obr. č. 10: detail poškození kamenného ostění krystalizací vodorozpustných solí

Kamenné prvky na fasádách, budou lokálně očištěny od tmavých silikátových krust pomocí mikropískování. Degradovaný povrch kamenných prvků bude zpevněn estery kyseliny křemičité a praskliny a menší zátoková místa budou vyplněna probarvenou injektážní minerální směsí (např. Ledan TA1). Odborné posouzení stavu kamenné konstrukce pro uchycení zvonu a návržení nutných opatření pro kvalifikovanou opravu a restaurování.

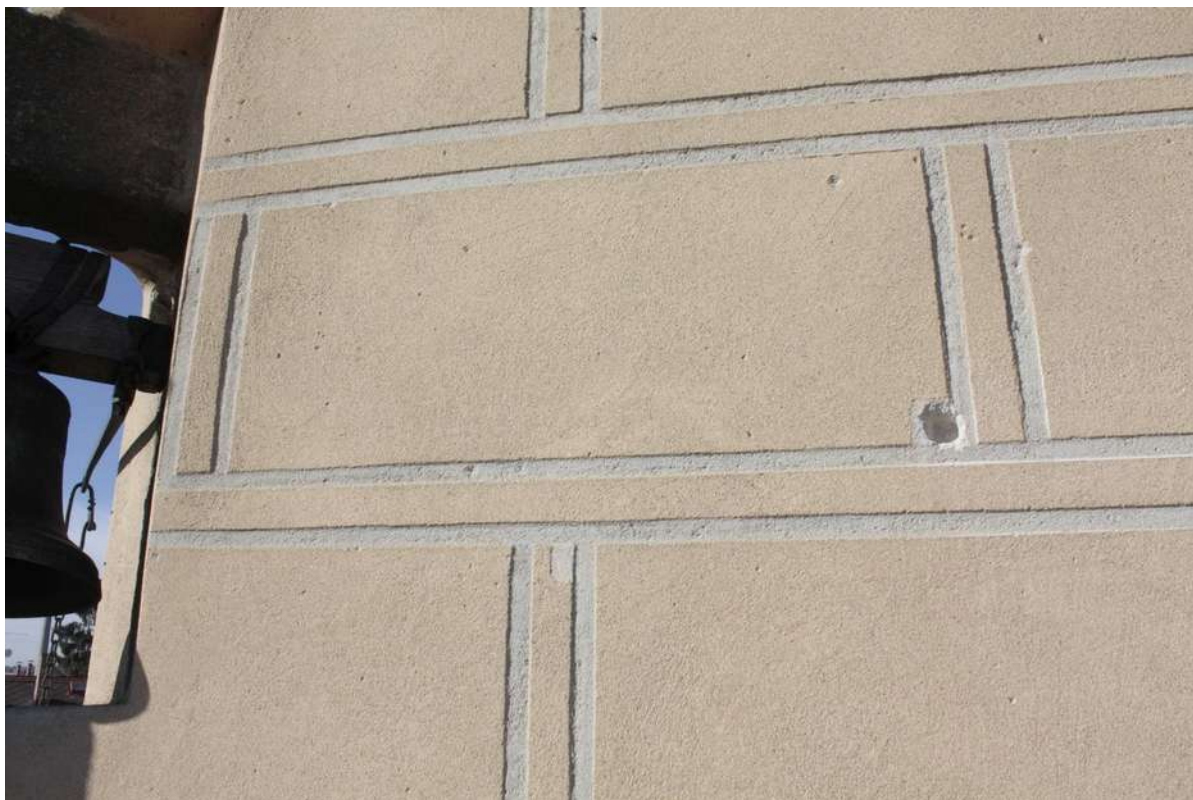
Povrch kamenných prvků je navětralý, místy porostlý lišejníky, v dešťových stínek dochází k tvorbě vápencových a sádrovcových krust. Tmely mezi jednotlivými díly jsou popraskané, uvolněné a místy se už nedochovaly. V přízemních partiích jsou patrné poškození vlivem krystalizace vodorozpuštěných solí v kameni a ve spárách. Vážným poškozením je také prasklina v kamenné konstrukci pro zavěšení zvonu, v místě osazení závěsu do kamene.

Obr. č. 31: detail praskliny pod uchycením konstrukce, závěsu zvonu

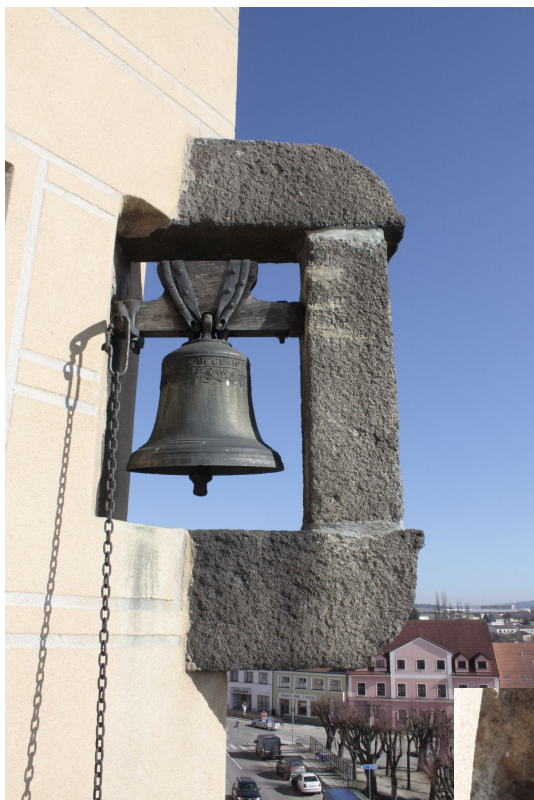
Obr. č. 46: detail kamenné konstrukce pro upevnění zvonu

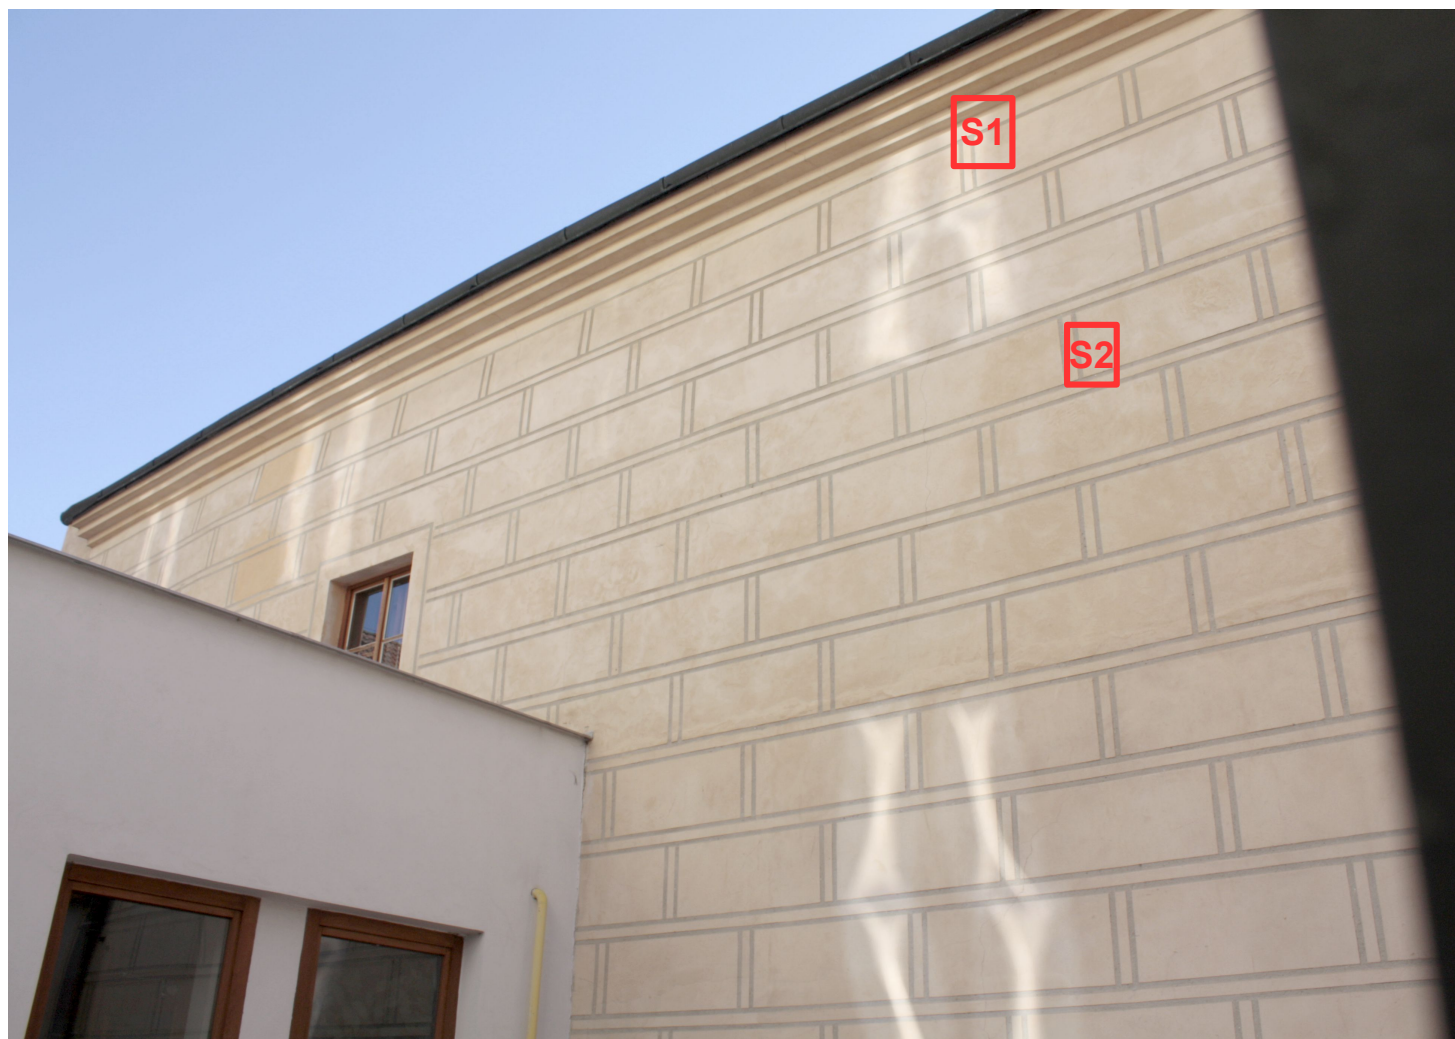
Stratigrafické sondy zhotovené na severozápadní fasádě.
