IMOS BRNO, a.s.  
DIVIZE SILNIČNÍ VÝVOJ  
OLOMOUCKÁ 174  
627 00 BRNO

**Silnice: MK      Okres: Jindřichův Hradec      Název: Na Jordánku**

### **3. STAV POVRCHU VOZOVKY**

## 7. NÁVRH OPRAVY VOZOVKY

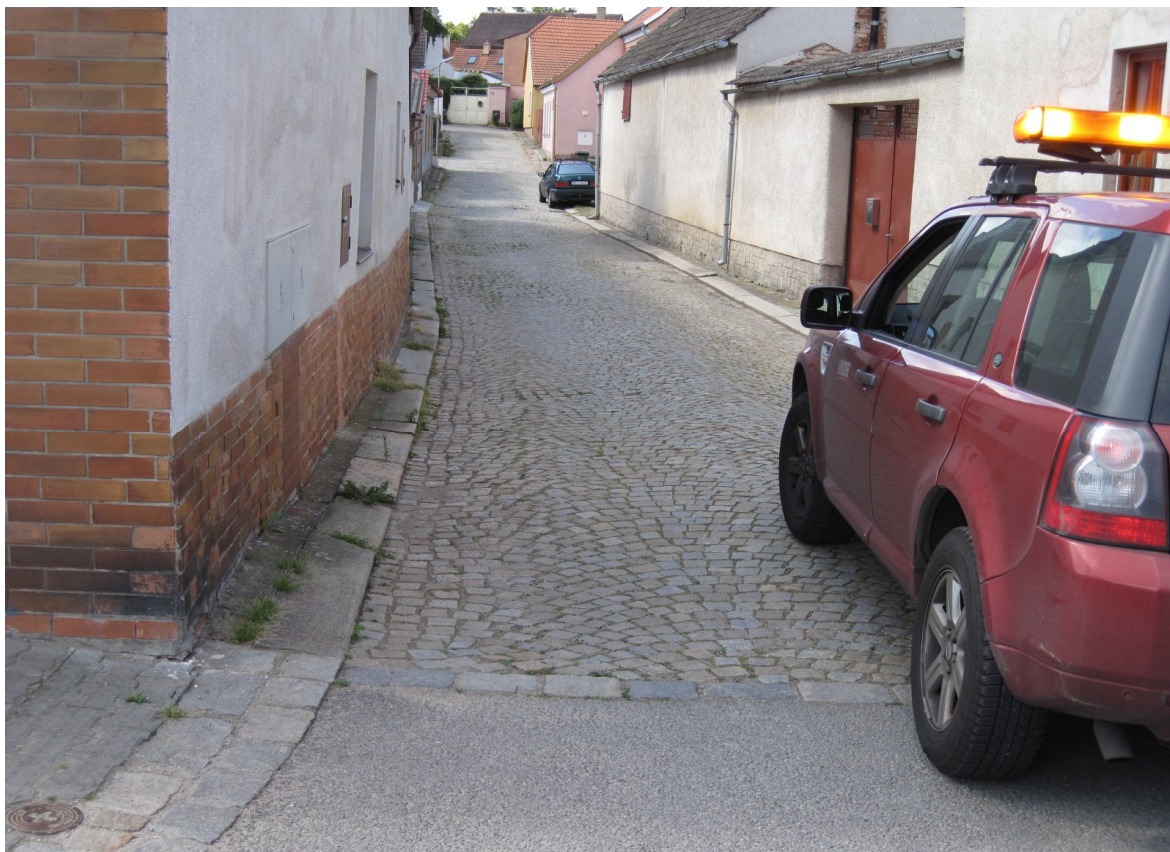
F01, km 0,000+  
Začátek úseku od ulice Hradecká

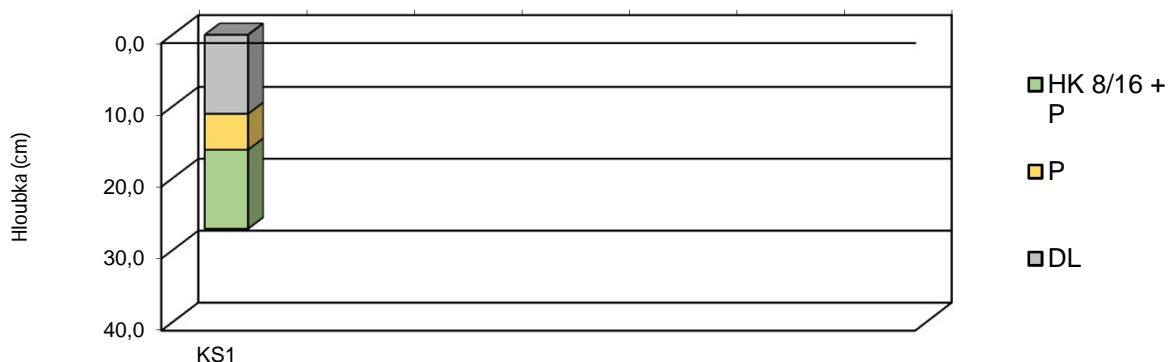
Sonda:	KS1						
Konstrukční vrstva	Tloušťka vrstvy (cm)						
DL	11,0						
P	5,0						
HK 8/16 + P	11,0						
Vzdálenost od obruby	0,80 m						
podloží/ vzorek č.	314						
Hloubka sondy (cm)	27						
Staničení (km)	0,055 L
