IMOS BRNO, a.s.
DIVIZE SILNIČNÍ VÝVOJ
OLOMOUCKÁ 174
627 00 BRNO

Na základě výše uvedené objednávky provedl zhotovitel diagnostický průzkum vozovky na vybraném úseku místní komunikace spočívající ve fotodokumentaci stavu povrchu, měření průhybů a posouzení únosnosti vozovky, jádrových vývrtech a kopaných sondách. Posouzení parametrů vozovky je provedeno podle technických podmínek TP87. Byly stanoveny výstupní parametry k hodnocení konstrukce vozovky. Předkládá se návrh opravy vozovky.

Silnice: MK Okres: Jindřichův Hradec Název: Pantočkova

Dne 20.7. 2015 byla provedena fotodokumentace stavu povrchu vozovky – viz příloha B.

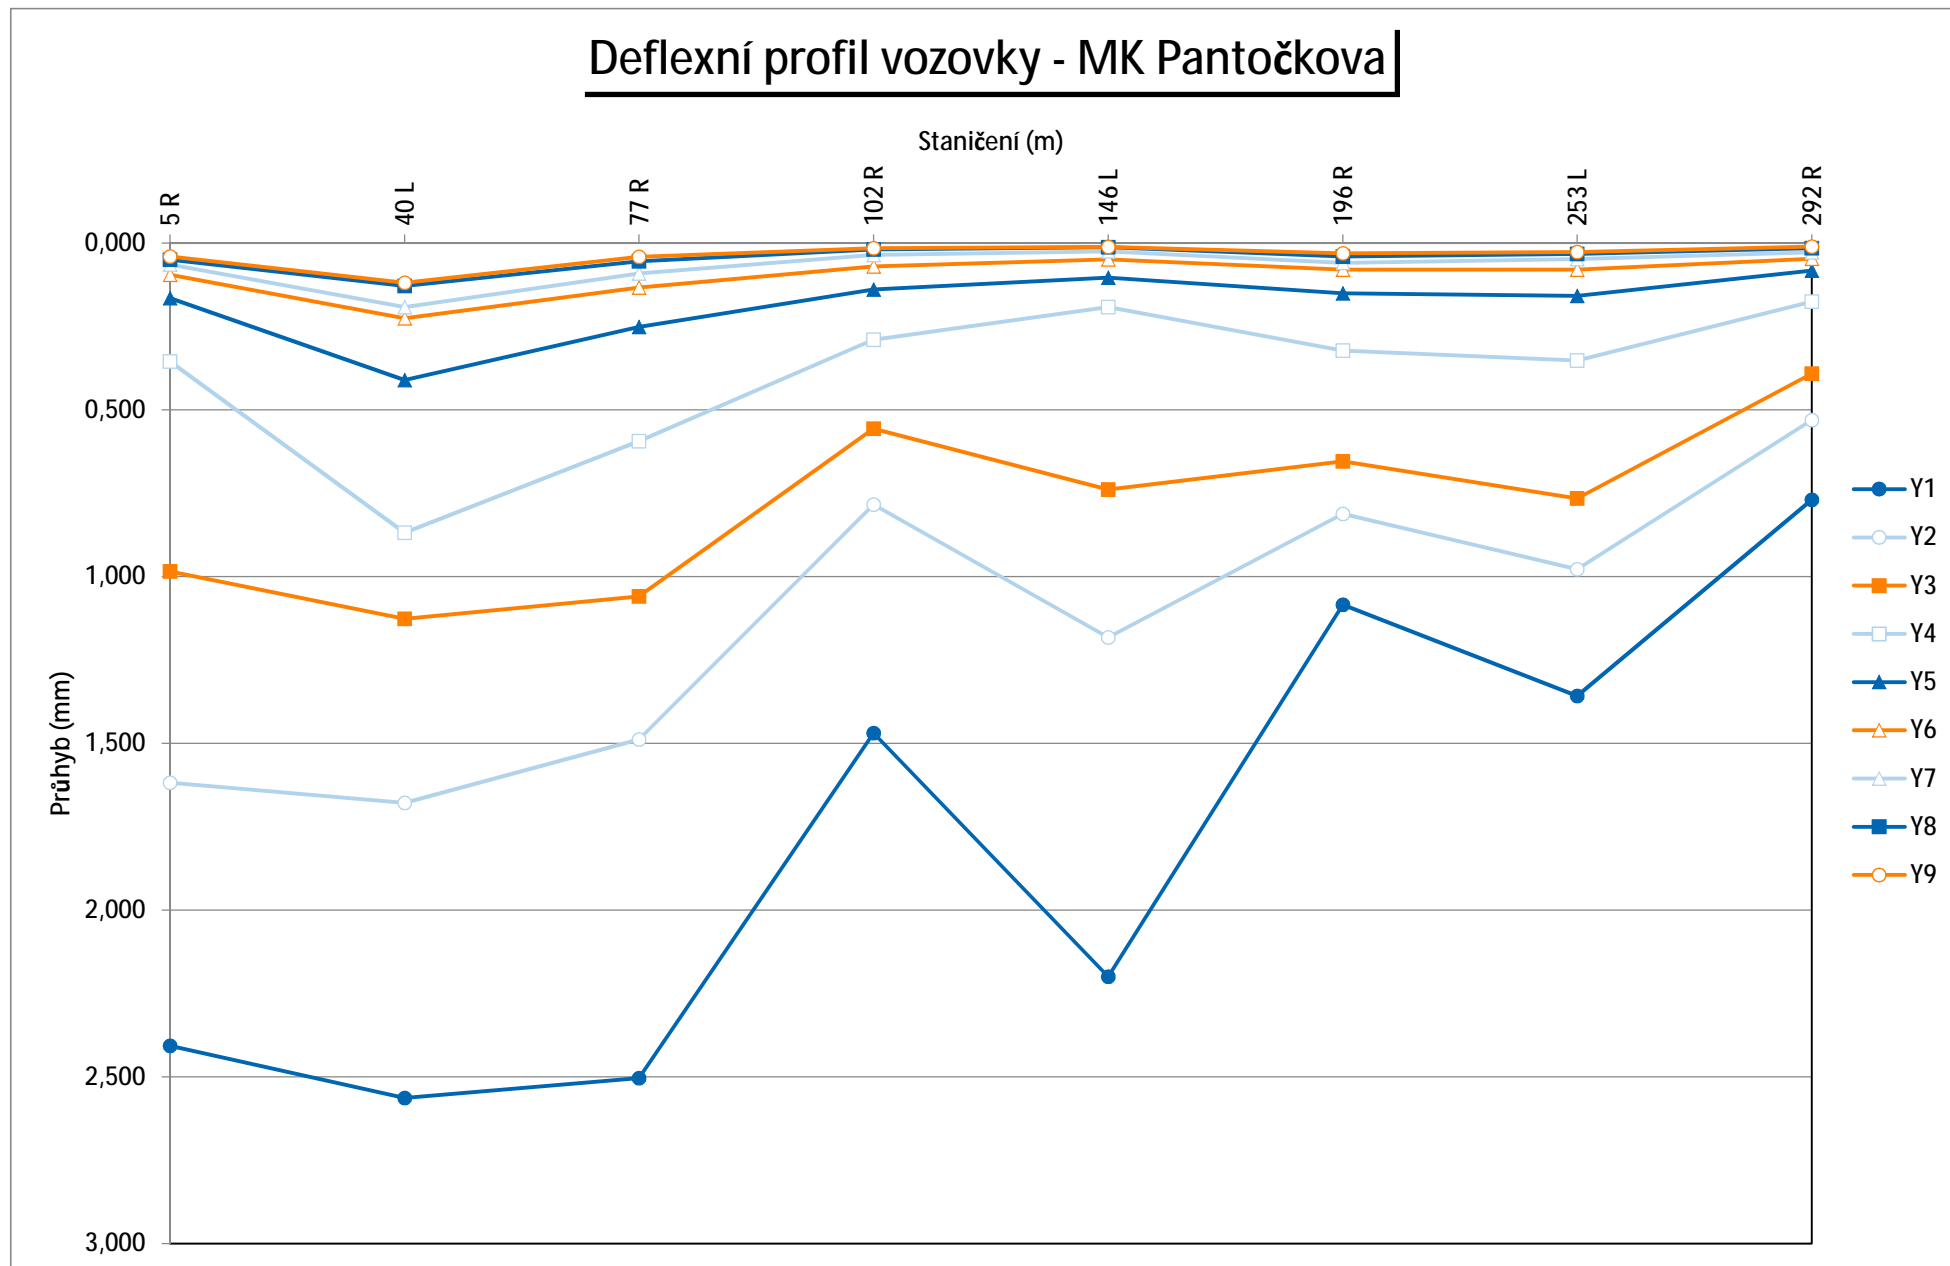
Číslo bodu	Stan. (m)	Jízdní pruh R-pravý L-levý	Tlak (kPa)	Teplota (°C)	Průhyby Y1 až Y9 (mm)								
					Y1	Y2	Y3	Y4	Y5	Y6	Y7	Y8	Y9
					ve vzdálenostech od středu zatěžovací desky v cm								
					0	20	30	60	90	120	150	180	210
1	5	R	757	29,9	2,407	1,618	0,985	0,355	0,165	0,095	0,065	0,050	0,041
2	40	L	688	31,2	2,564	1,679	1,127	0,869	0,411	0,226	0,192	0,129	0,119
3	77	R	741	30,8	2,504	1,489	1,060	0,594	0,252	0,134	0,091	0,055	0,042
4	102	R	783	31,5	1,470	0,784	0,557	0,290	0,139	0,070	0,036	0,019	0,016
5	146	L	781	31,4	2,200	1,183	0,739	0,192	0,104	0,049	0,025	0,013	0,012
6	196	R	767	31,4	1,085	0,812	0,655	0,323	0,151	0,080	0,060	0,041	0,031
7	253	L	759	31	1,358	0,978	0,766	0,352	0,159	0,080	0,048	0,033	0,027
8	292	R	778	31	0,770	0,531	0,392	0,176	0,083	0,047	0,028	0,016	0,011
max					2,564	1,679	1,127	0,869	0,411	0,226	0,192	0,129	0,119
min					0,770	0,531	0,392	0,176	0,083	0,047	0,025	0,013	0,011

průměr					1,795	1,134	0,785	0,394	0,183	0,098	0,068	0,045	0,037
smodch					0,660	0,399	0,239	0,216	0,098	0,055	0,051	0,035	0,033

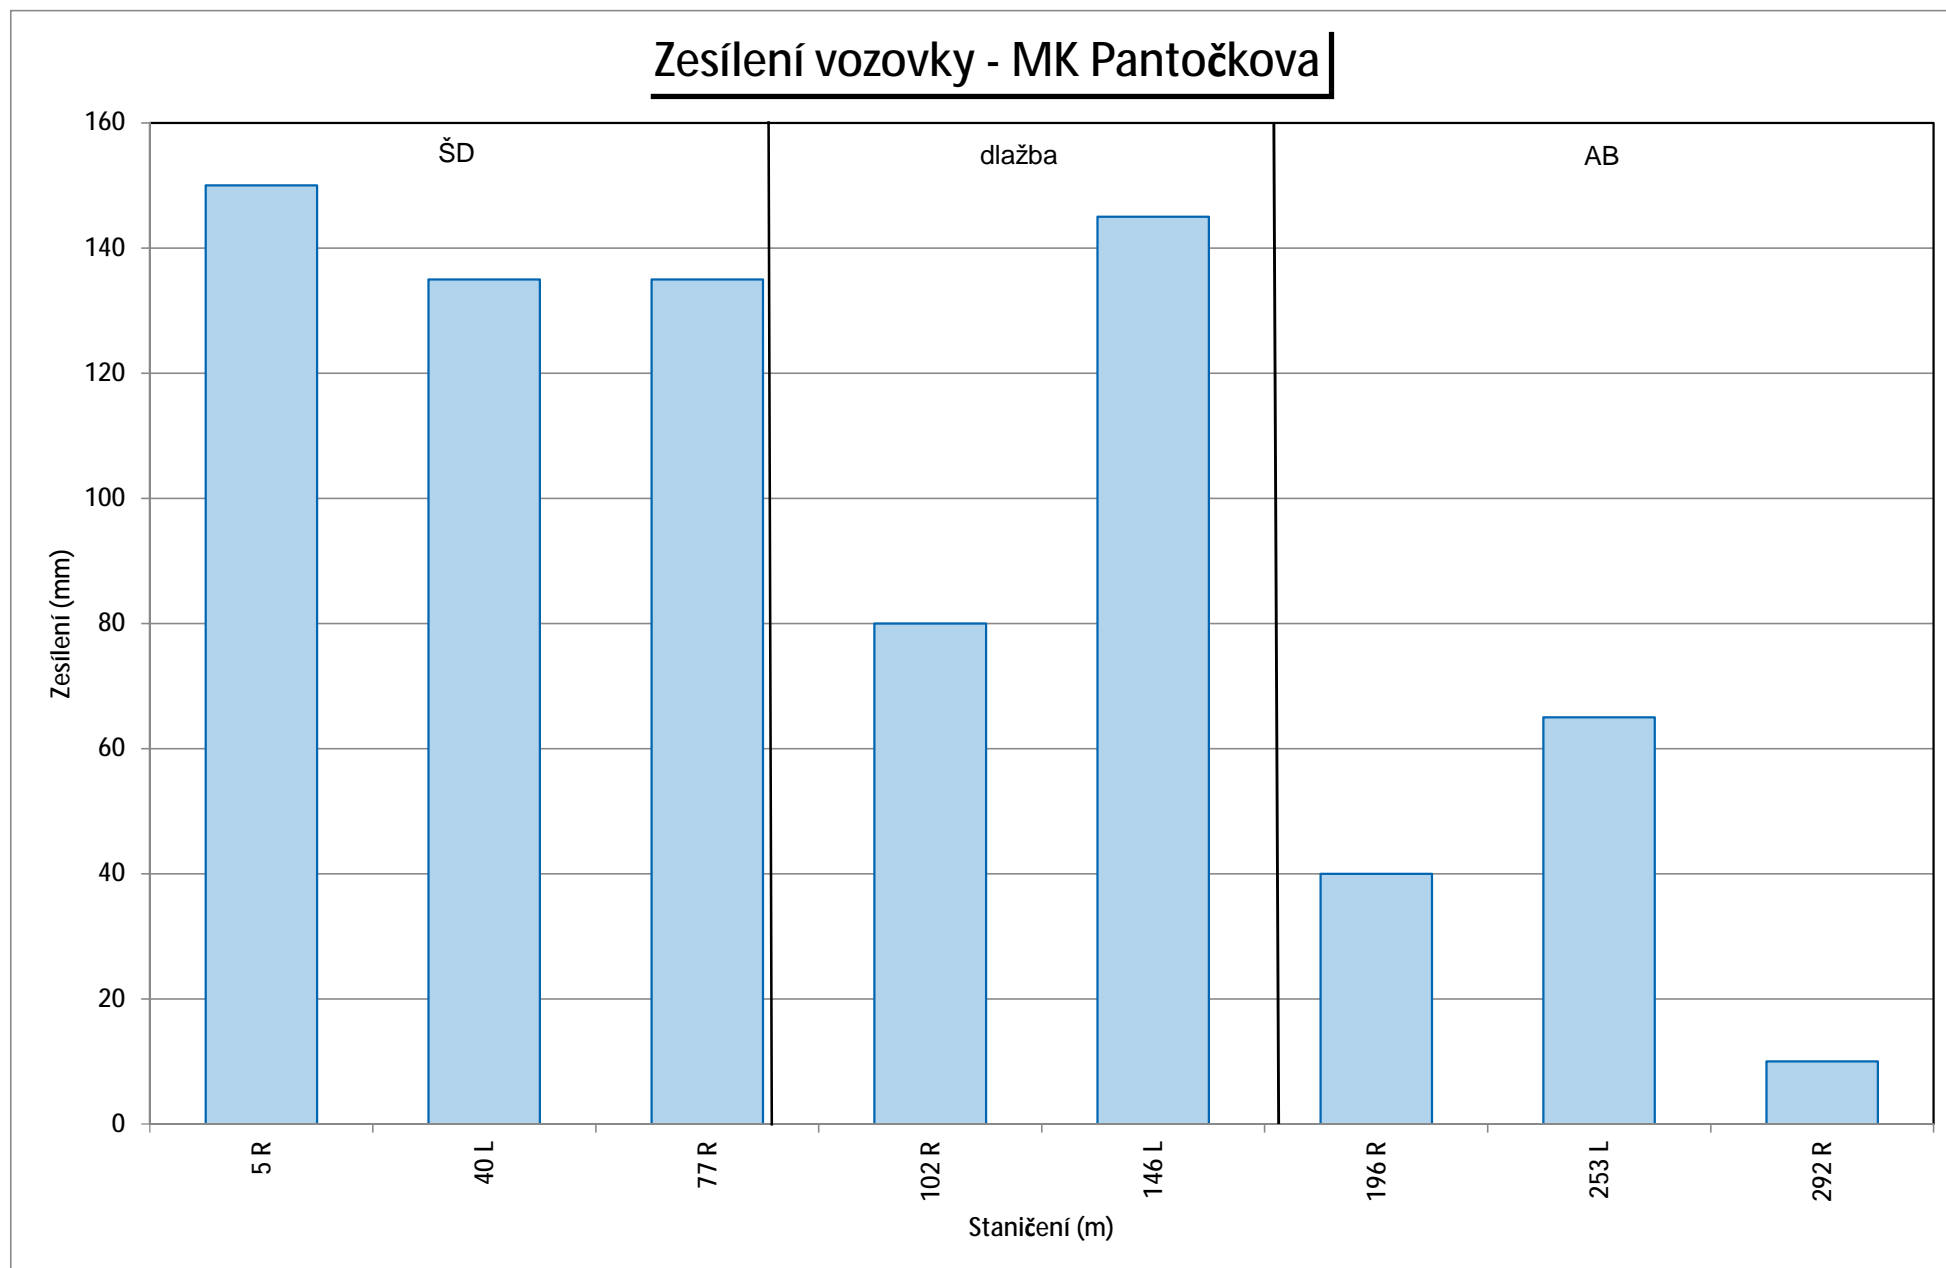
Posouzení vozovky a návrh zesílení

podloží

(Ep < 70 Mpa)

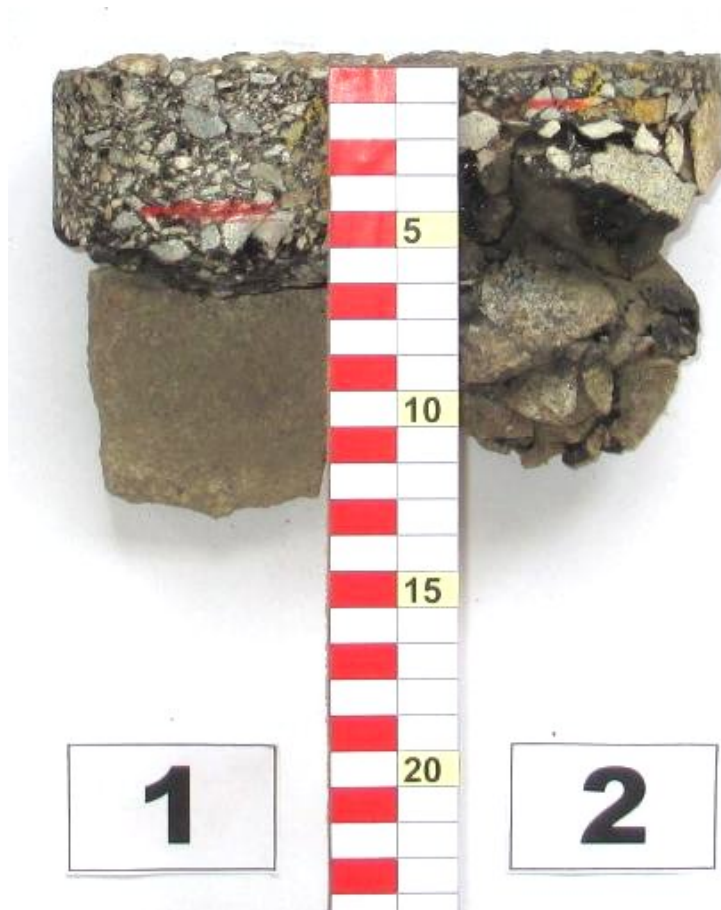
Jádrový vývrt délka (mm)	Konstrukční vrstvy vozovky (mm)										
	NV	AB	OK	DL	PM						
JV 15 135/1 km 0,215 L 130 mm popis		40	20	70							P
	1,20 m od okraje; vrtáno 10 cm před příčnou trhlinou										
JV 15 135/2 km 0,296 P 10 mm p PM	10				100						ŠD
	1,60 m od okraje; koroze

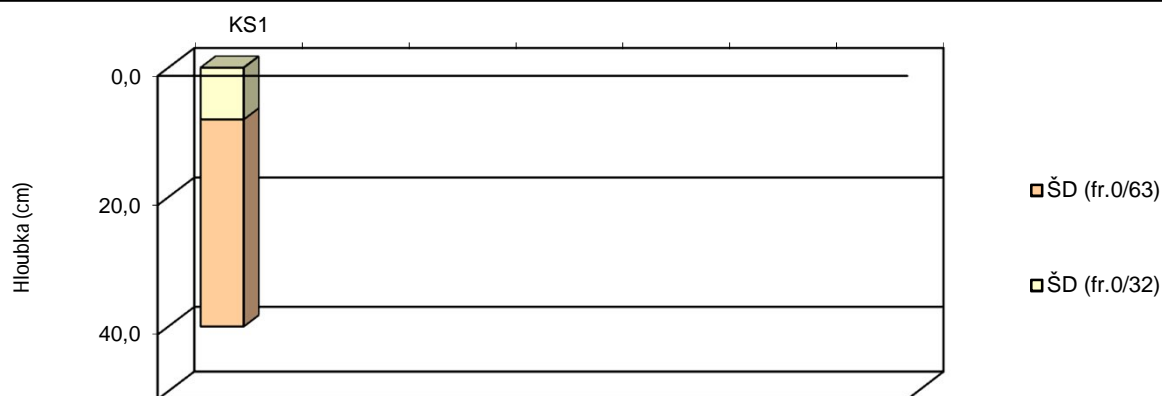
Sonda:	KS1						
Konstrukční vrstva	Tloušťka vrstvy (cm)						
ŠD (fr.0/32)	8,0						
ŠD (fr.0/63)	32,0						
Vzdálenost od okraje	0,70 m						
Hloubka sondy (cm)	40						
Staničení (km)	0,035 L
