IMOS BRNO, a.s.  
DIVIZE SILNIČNÍ VÝVOJ  
OLOMOUCKÁ 174  
627 00 BRNO

Na základě výše uvedené objednávky provedl zhotovitel diagnostický průzkum vozovky na vybraném úseku místní komunikace spočívající ve fotodokumentaci stavu povrchu, měření průhybů a posouzení únosnosti vozovky, jádrových vývrtech, kopaných sondách a rozborech podložní zeminy. Posouzení parametrů vozovky je provedeno podle technických podmínek TP87. Byly stanoveny výstupní parametry k hodnocení konstrukce vozovky. Předkládá se návrh opravy vozovky.

**Silnice: MK    Okres: Jindřichův Hradec    Název: Na Sádkách**

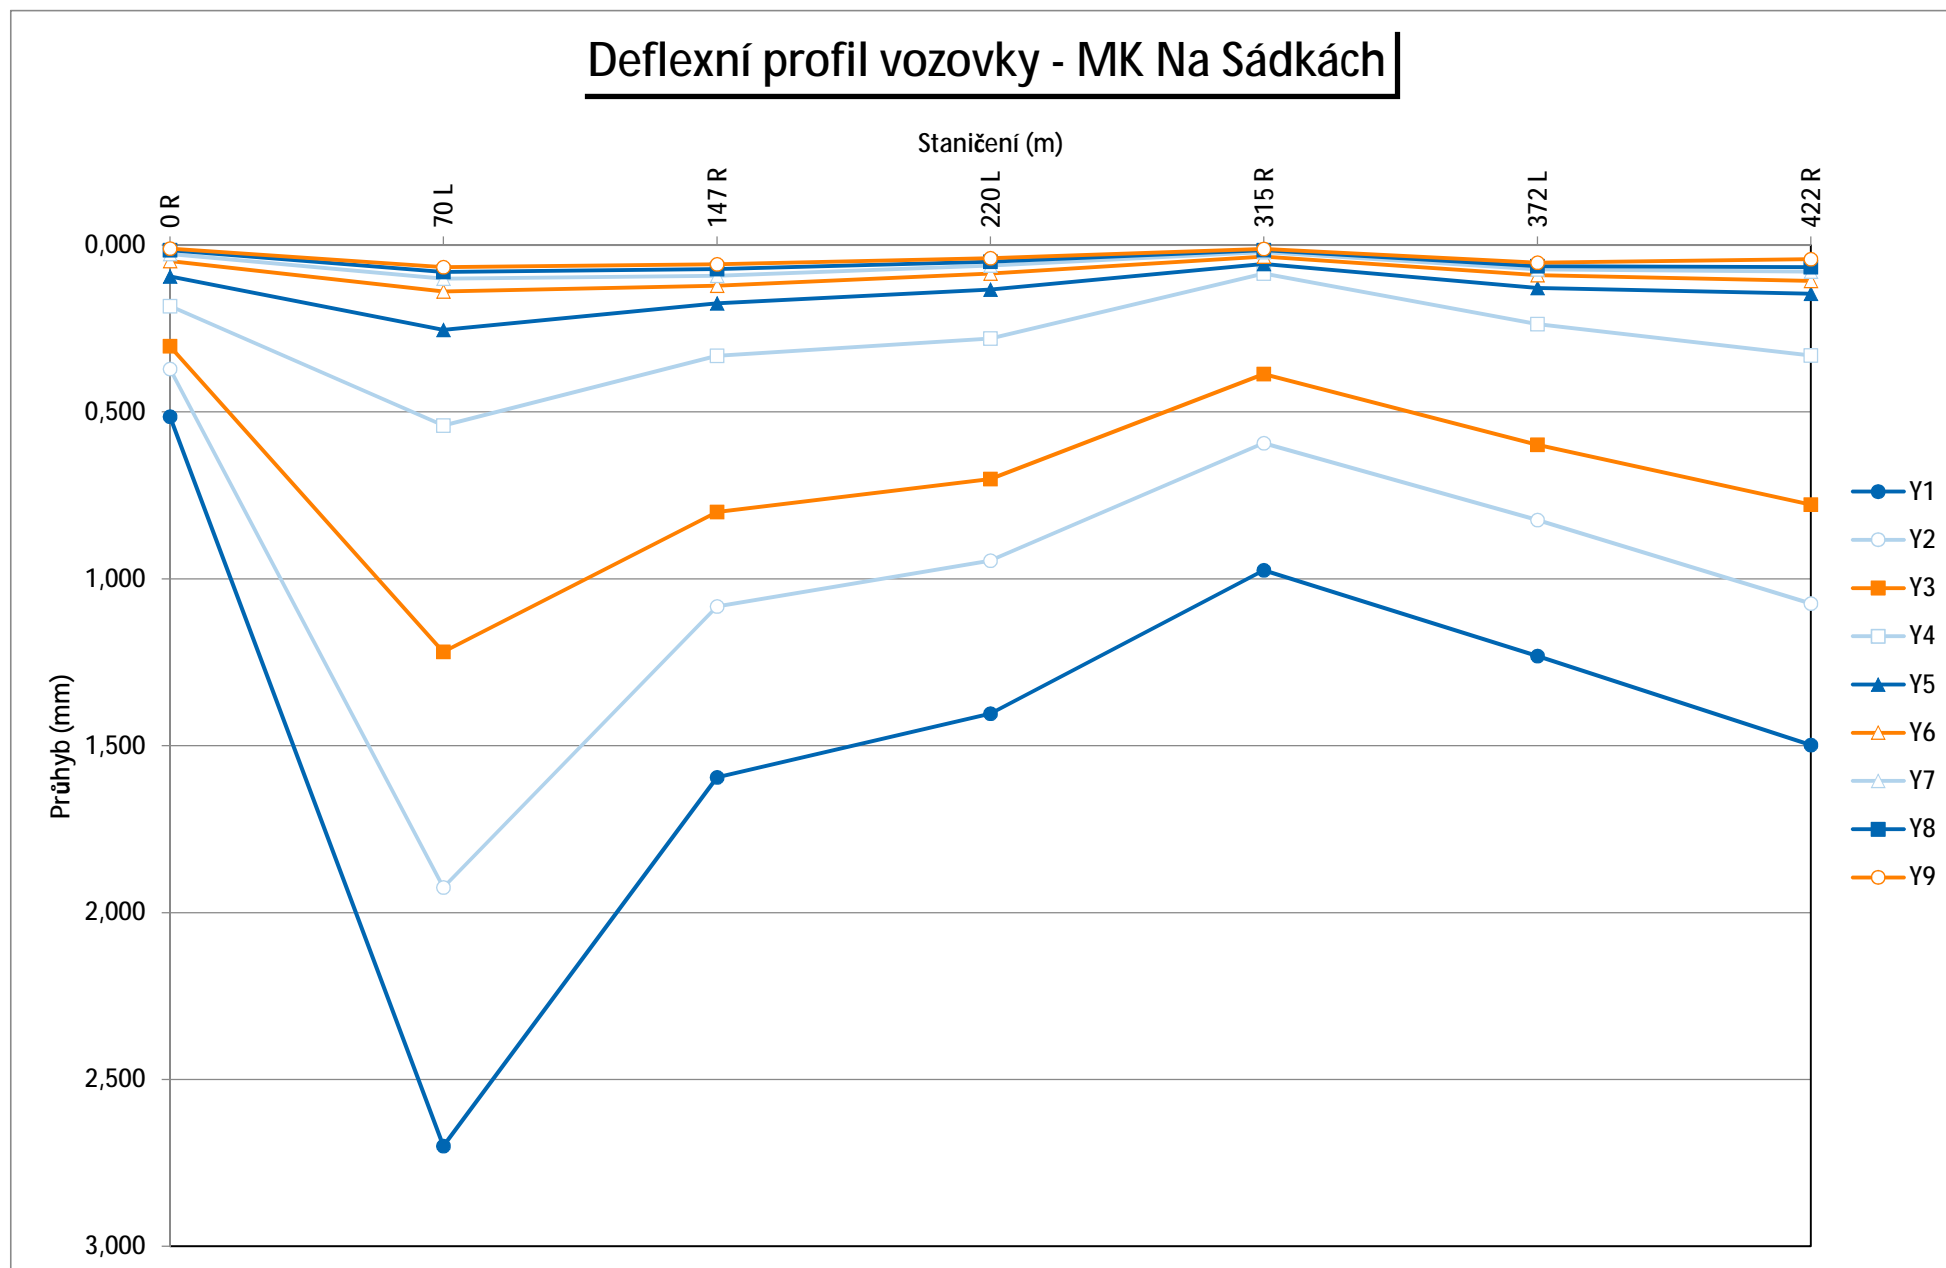
Číslo bodu	Stan. (m)	Jízdní pruh R-pravý L-levý	Tlak (kPa)	Teplota (°C)	Průhyby Y1 až Y9 (mm)								
					Y1	Y2	Y3	Y4	Y5	Y6	Y7	Y8	Y9
					ve vzdálenostech od středu zatěžovací desky v cm								
					0	20	30	60	90	120	150	180	210
1	0	R	772	28,3	0,514	0,371	0,303	0,183	0,094	0,048	0,027	0,016	0,011
2	70	L	753	29,1	2,699	1,925	1,219	0,541	0,254	0,139	0,101	0,081	0,066
3	147	R	772	30,3	1,595	1,083	0,800	0,332	0,175	0,122	0,092	0,072	0,058
4	220	L	779	29,3	1,404	0,946	0,701	0,280	0,134	0,086	0,062	0,050	0,040
5	315	R	806	29,3	0,974	0,594	0,387	0,086	0,057	0,035	0,021	0,016	0,012
6	372	L	768	29,8	1,231	0,824	0,599	0,237	0,129	0,090	0,073	0,064	0,053
7	422	R	768	29,9	1,498	1,074	0,778	0,331	0,146	0,108	0,080	0,066	0,042
max					2,699	1,925	1,219	0,541	0,254	0,139	0,101	0,081	0,066
min					0,514	0,371	0,303	0,086	0,057	0,035	0,021	0,016	0,011
průměr					1,416	0,974	0,684	0,284	0,141	0,090	0,065	0,052	0,040
smodch					0,624	0,456	0,280	0,132	0,058	0,035	0,029	0,024	0,020

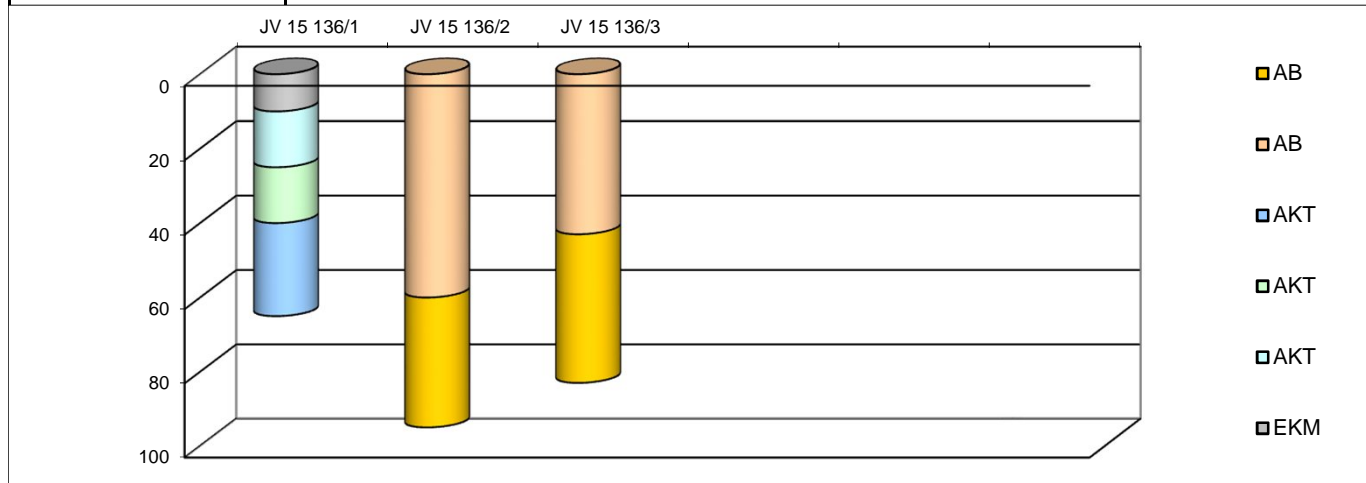
PROTOKOL TLOUŠŤKY VRSTVY Z JÁDROVÝCH VÝVRTŮ (JV)

Jádrový vývrt délka (mm)	Konstrukční vrstvy vozovky (mm)											
	EKM	AKT	AKT	AKT	AB	AB						
JV 15 136/1 km 0,133 L 65 mm popis	10	15	15	25								ŠD
	1,20 m od okraje; síťové trhliny											
JV 15 136/2 km 0,323 L 95 mm popis					60	35						ŠD
	0,90 m od okraje											
JV 15 136/3 km 0,413 P 83 mm popis					43	40						PM
	1,10 m od okraje; vrtáno 10 cm vedle podélné trhliny

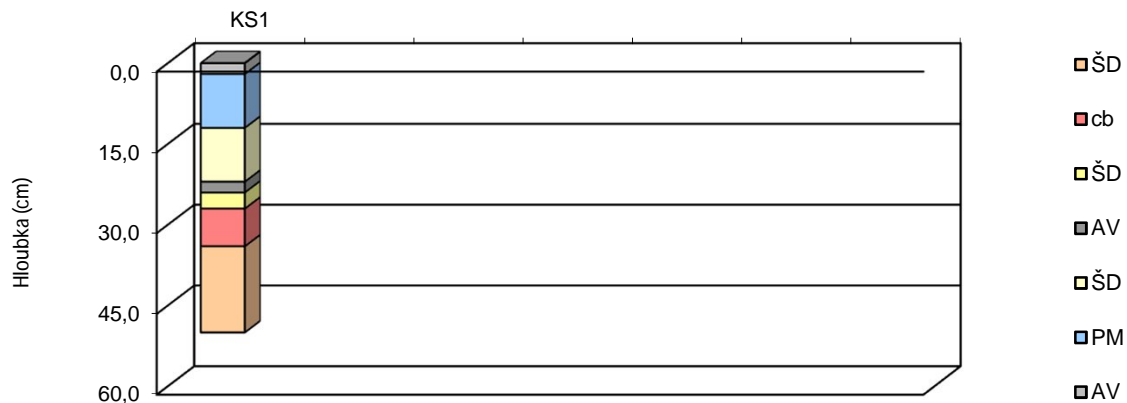
Sonda:	KS1						
Konstrukční vrstva	Tloušťka vrstvy (cm)						
AV	2,0						
PM	10,0						
ŠD	10,0						
AV	2,0						
ŠD	3,0						
cb	7,0						
ŠD	16,0						
Vzdálenost od okraje	0,20 m						
podloží/ vzorek č.	315						
Hloubka sondy (cm)	50						
Staničení (km)	0,233 P

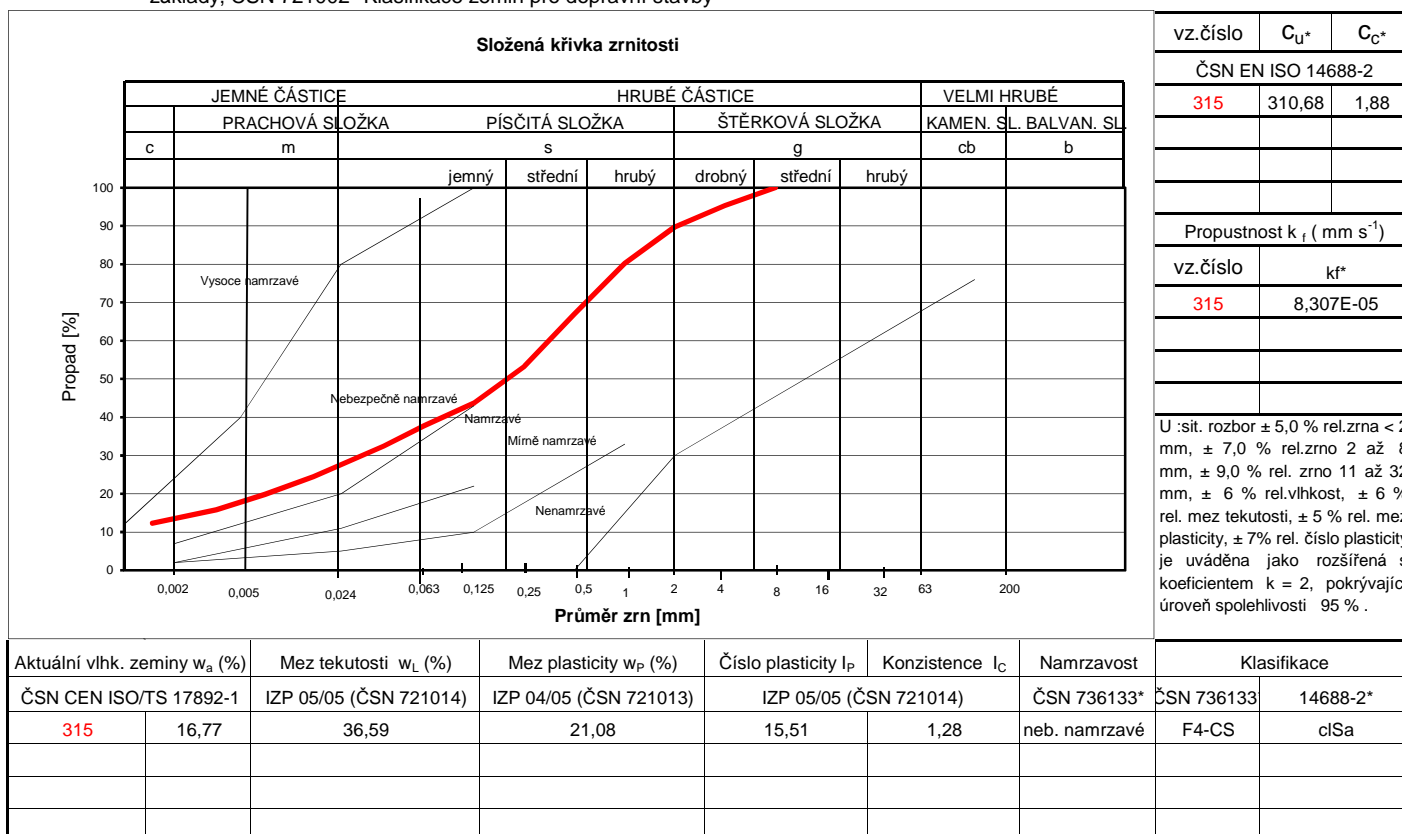
Číslo vzorku	Obecné vlastnosti a chování zeminy	Vhodnost pro podloží vozovky (pro aktivní zónu) dle ČSN 7361133:2010
315	Zemina je klasifikována jako jíl písčitý, pevné konzistence. Podle vhodnosti pro podloží PK se řadí do skupiny VII. Zeminy jsou méně stabilní a při napojení vodou klesá jejich pevnost až na 40 % pevnosti za optimálního stavu. Jsou namrzavé až nebezpečně namrzavé a poskytují málo vhodná podloží. Při měkké konzistenci se tyto zeminy zařazují do číselně vyšší skupiny.	Podmínečně vhodná k přímému použití bez úpravy
