IMOS BRNO, a.s.
DIVIZE SILNIČNÍ VÝVOJ
OLOMOUCKÁ 174
627 00 BRNO

Na základě výše uvedené objednávky provedl zhotovitel diagnostický průzkum vozovky na vybraném úseku místní komunikace spočívající ve fotodokumentaci stavu povrchu, měření průhybů a posouzení únosnosti vozovky a kopaných sondách. Posouzení parametrů vozovky je provedeno podle technických podmínek TP87. Byly stanoveny výstupní parametry k hodnocení konstrukce vozovky. Předkládá se návrh opravy vozovky.

Název: Na Peráčku

Dne 20.7. 2015 byla provedena fotodokumentace stavu povrchu vozovky – viz příloha B.

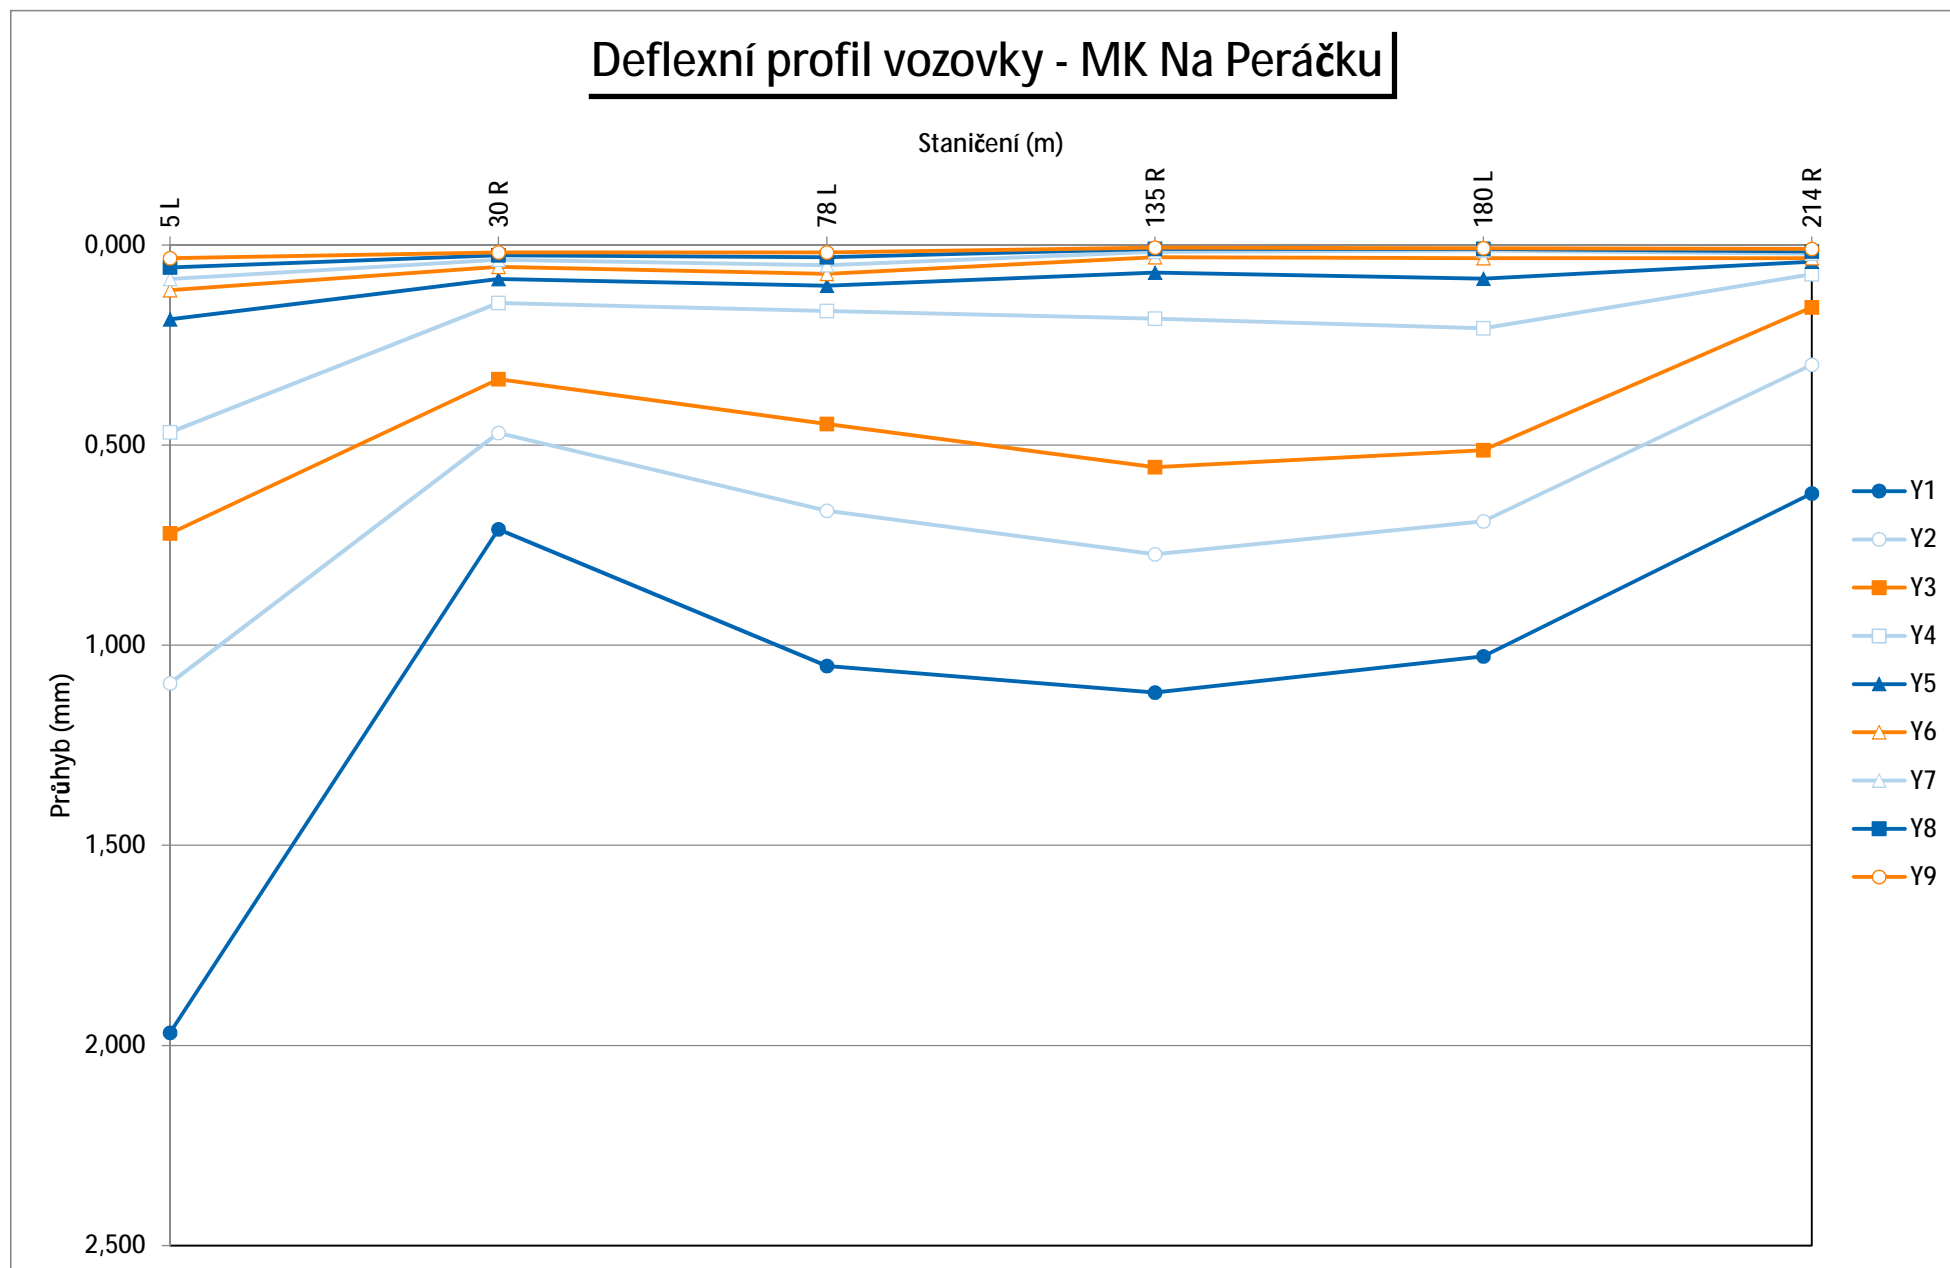
Charakteristické průhybové čáry - MK Na Peráčku

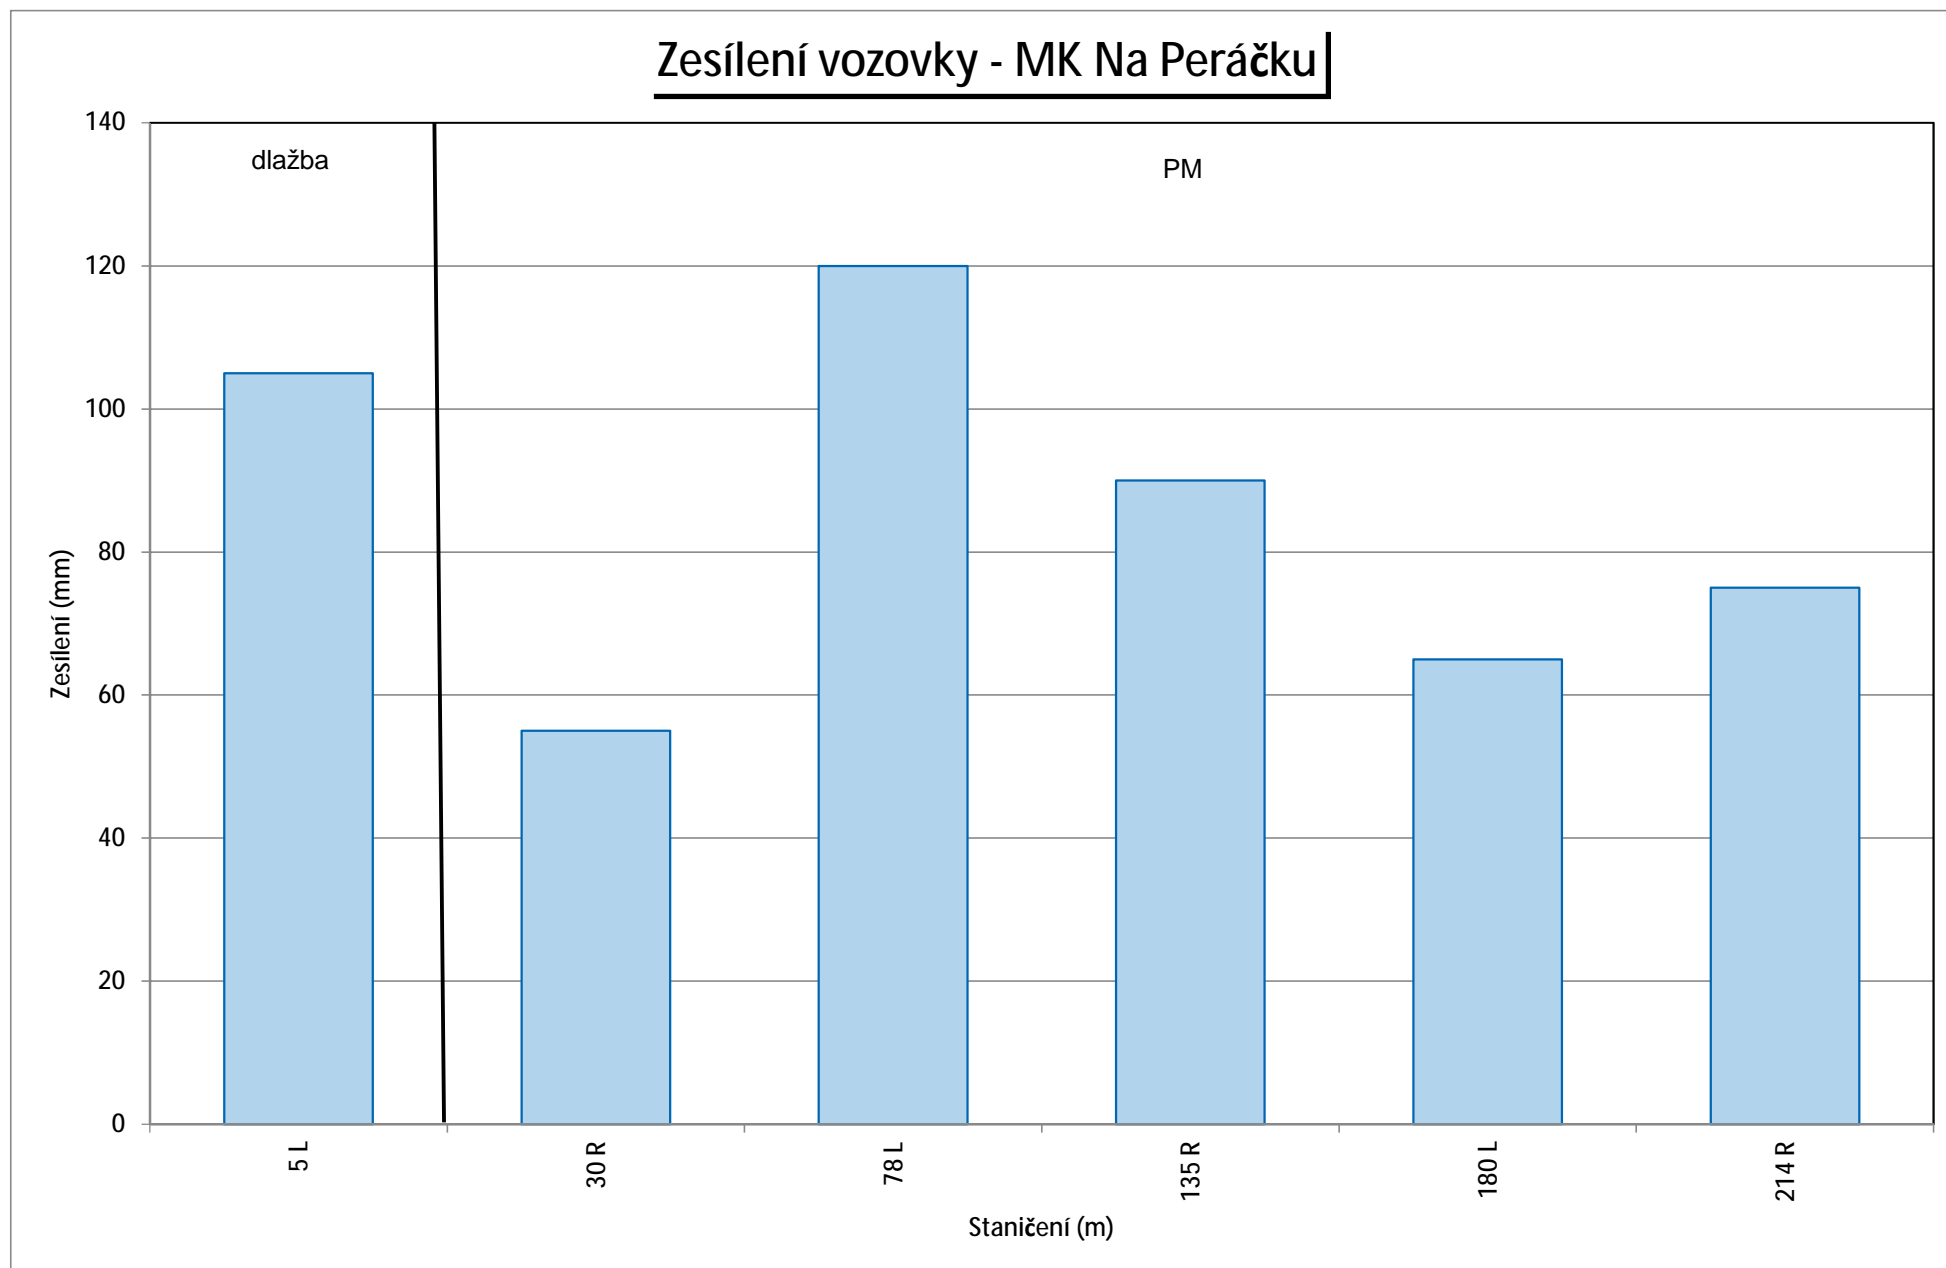
Posouzení vozovky a návrh zesílení

podloží

($E_p < 70 \text{ Mpa}$)

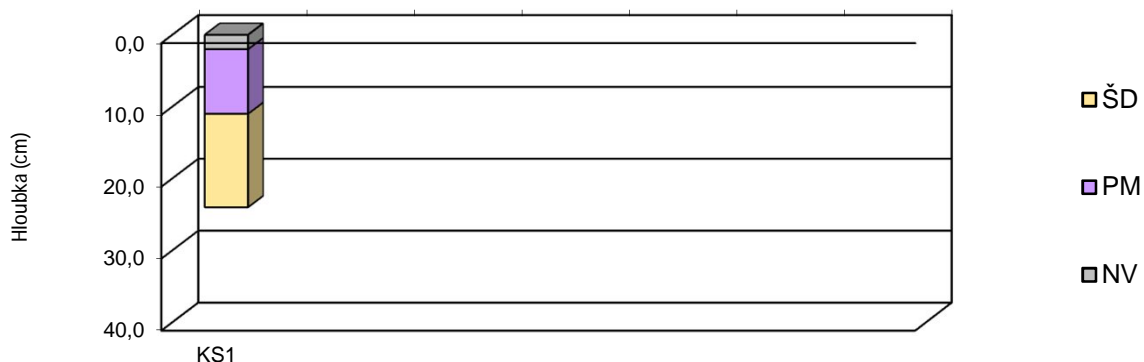
Sonda:	KS1						
Konstrukční vrstva	Tloušťka vrstvy (cm)						
NV	2,0						
PM	9,0						
ŠD	13,0						
Vzdálenost od okraje	0,20 m						
podloží/ vzorek č.							
Hloubka sondy (cm)	24						
Staničení (km)	0,075 L

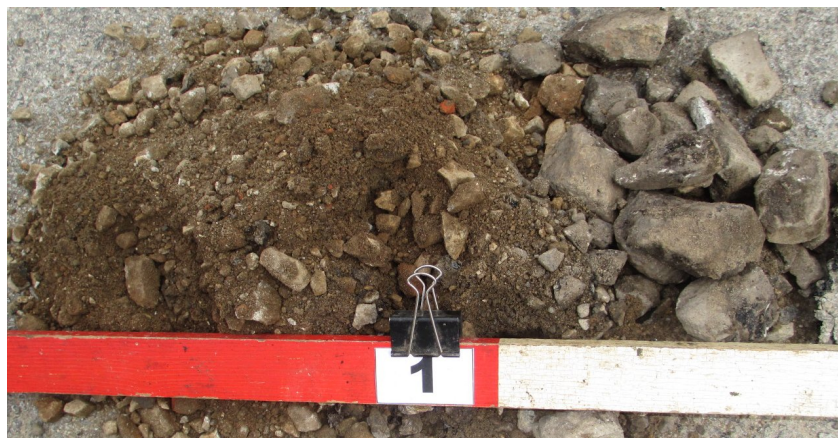
Vrstva 1		
Nátěr		NV
Tloušťka	(cm)	2
Vrstva 2		
Penetrační makadam		PM
Tloušťka	(cm)	9
Vrstva 3		
Štěrkostr		ŠD
Tloušťka	(cm)	13
Celkem:	(cm)	24

Materiál z kopané sondy
