ŘEZ A-A 1:50

objekt	S0 01 – č.p.86/II		
projektant	Ing.arch. Pavel Kučera	ING.ARCH.PAVEL KUČERA projektová činnost ve výstavbě 380 01 DAČICE, ANTONÍNSKÁ 15/II IČO 13375113, kucera.projekt@email.cz	
stavebník	Město Dačice, Krajířova 27/I, 380 13		
stavba	Stavební úpravy soc.zařízení byt.domů č.p. 86, 87, 88/II v Dačicích	měřítko	1:75
část	D.1 Dokumentace stavebního objektu D.1.1 Architektonicko–stavební řešení	účel	DPS
obsah	PŮDORYS 1.PP	zak. č.	10314
		datum	4/2014
		č.výkr.	D.1.1.2.5

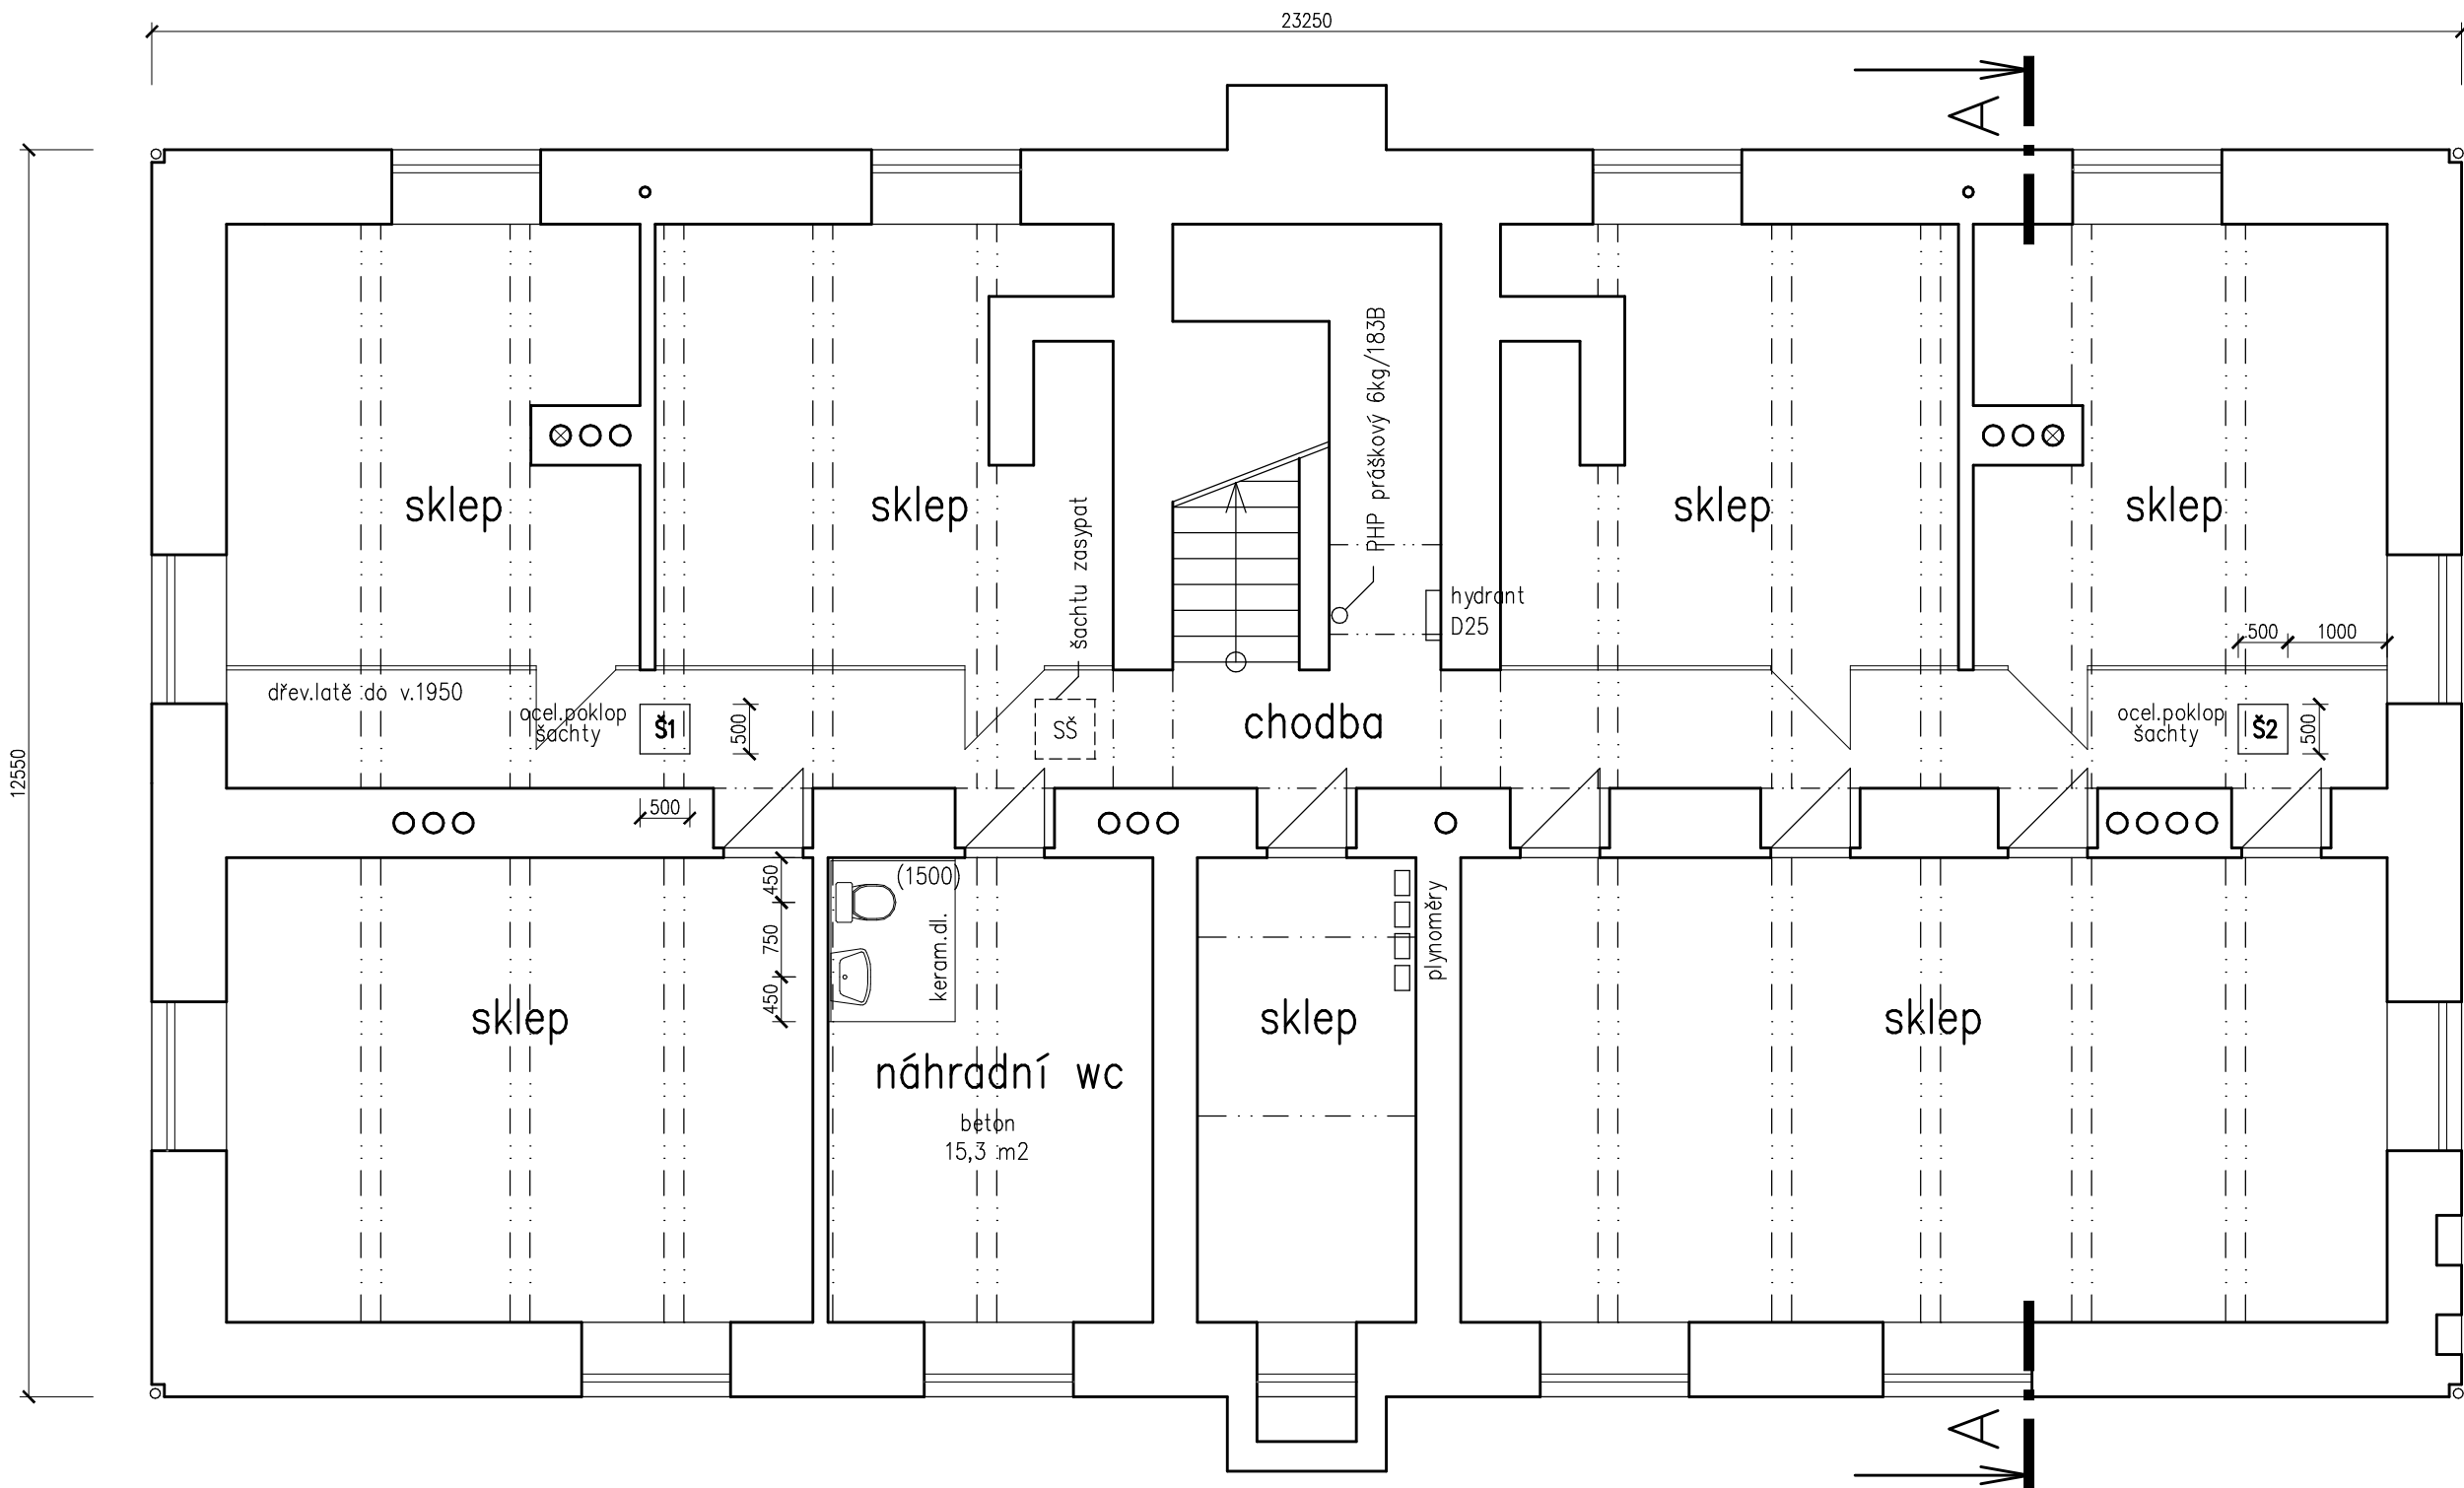
stávající zdivo z cihel CP

SKLADBA PODLAHY PO VÝKOPECH V 1.PP

- beton.mazanina hlazená C 12/15, 80
- geotextilie
- natavená hydroizol.fólie z oxid.asfaltu vyztuž.skelnou tkaninou, tl.4
- podkladní beton C12/15 s ocel.sítí 150/5, 150
- geotextilie
- zhutněný štěrkopísek tl.150, zósypané zeminou
- potrubí obsypané pískem

SKLADBA NOVÉ PODLAHY V MÍST.NÁHRADNÍ WC

- beton.mazanina hlazená C 12/15, 80
- geotextilie
- natavená hydroizol.fólie z oxid.asfaltu vyztuž.skelnou tkaninou, tl.4
- podkladní beton (stávající)

- v místnosti Náhradní wc se provede nová podlaha, opraví se omítky stěn a provede keram.obklad v.1500
- zřídí se dvě nové revizní šachty Š1 a Š2, stávající se zasype
- skladba podlahy může být ještě upřesněna po odkrytí stáv.vrstev
