# **PROVOZNÍ ŘÁD VODOVODU DAČICE, TOUŽÍN, BOREK, BÍLKOV, HRADIŠŤKO, CHLUMEC, KOSTELNÍ VYDŘÍ, VELKÝ PĚČÍN A MALÝ PĚČÍN**

**Zpracovatel:**

**ČEVAK a.s.**

**03/2023**

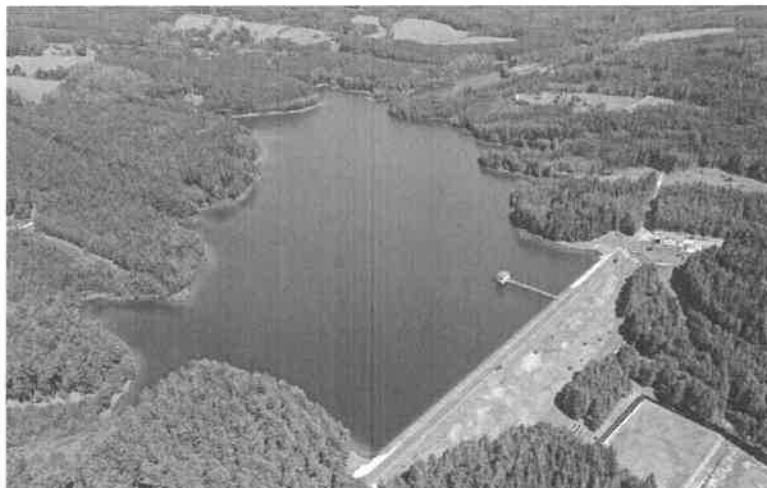
**Obrázek 1 Vodárenská nádrž Landštejn**

Zdrojem vody pro město Dačice a přilehlé části je vodárenská nádrž Landštejn vybudovaná na toku Pstruhovec v okrese Jindřichův Hradec. Z nádrže je povrchová voda gravitačně přiváděna na úpravnu vody Landštejn, která je umístěna 400 m pod přehradou. Zde je povrchová voda upravená na vodu pitnou tak, aby splňovala požadavky vyhlášky MZd. 252/2004 Sb. v platném znění. Voda je čerpána do VDJ Kadolec a odtud teče gravitačně do VDJ Slavonice, ze kterého přitéká do Dačic (viz. příloha č.2 Schéma vodovodu a tlakových pásem).

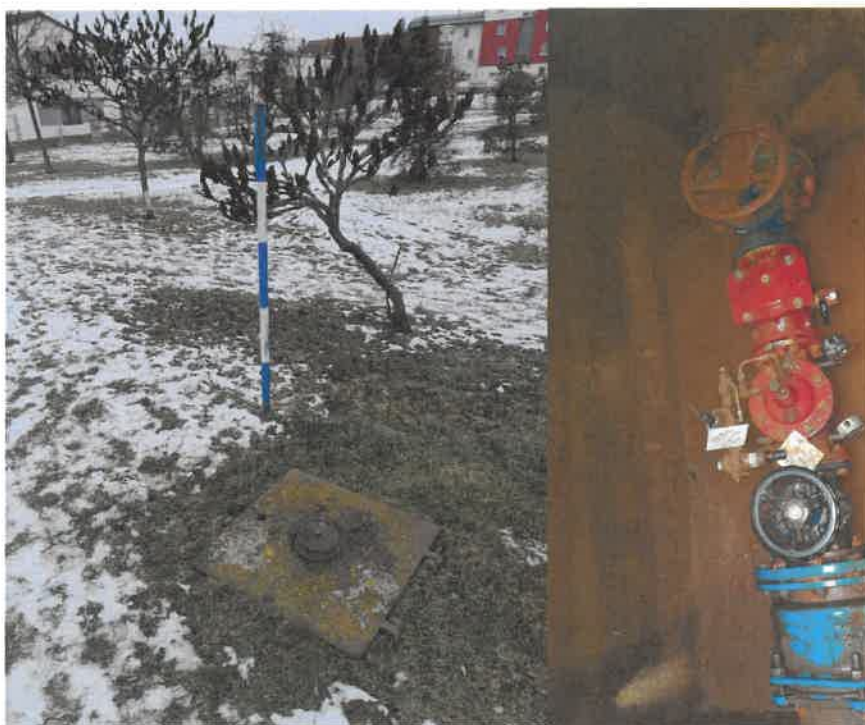
Obrázek 2 VŠ Nivy

V této šachtě je umístěn redukční ventil CLA – VAL pro vyrovnání tlaků, které jsou zajištěny šoupátky.

Šachta Š1 o vnitřní světlosti 330/210 je provedena ze železobetonu o šířkách stěn 30 cm. Vstup je umožněn otvorem 60/60 zakrytý vodárenským poklopem, a ocelovým žebříkem svedeným na dno šachet.

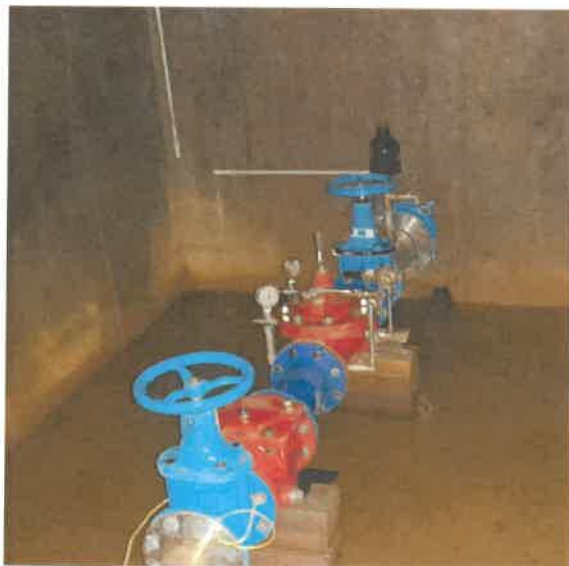
Obrázek 3 RŠ Dačice

- Dálkový přenos 1 ks
  - VAE Controls, s.r.o.
- Vodoměry 2 ks
  - Hydrometer WP – MF 100
  - Hydrometer WS - MF 80 (směr sídl. Nivy)

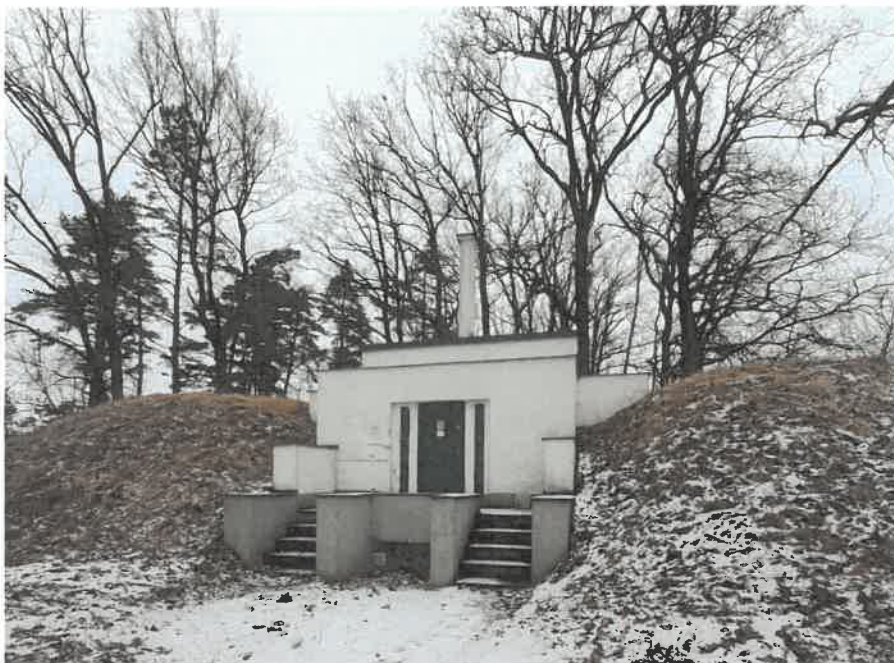
**Obrázek 5 VDJ Kostelní Vydří - starý**

Jedná se o dvoukomorový kruhový vodojem, částečně zasypáný. Uprostřed mezi akumulacemi je umístěná dvoupodlažní armaturní komora. Vodojem je uzamčen a oplocen.

- Vodoměr
  - Hydrometer WP MFD 80 (z Řečice) 1 ks
  - Sensus Meistream Q<sub>3</sub>400 DN 150 1 ks

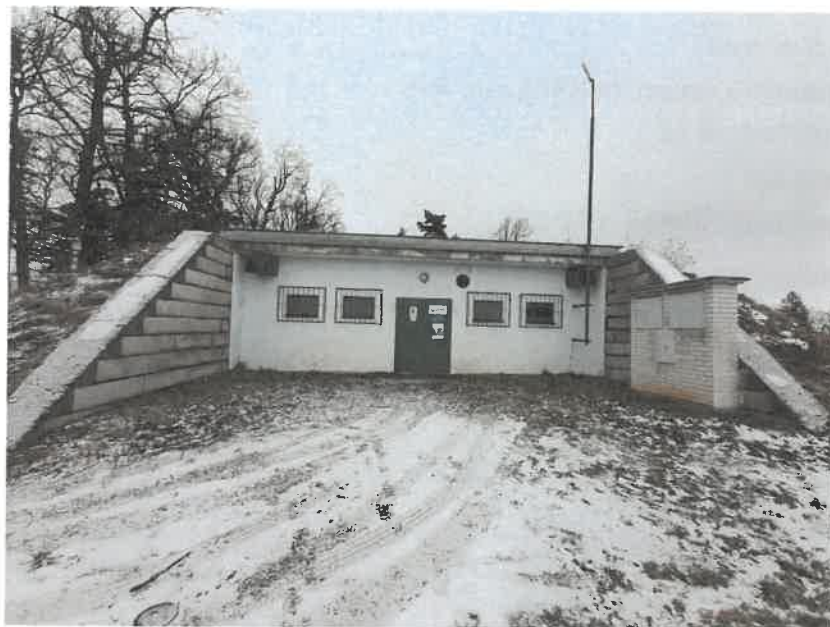
**Obrázek 9 VDJ Kostelní Vydří - nový**

Jedná se o dvoukomorový zemní kruhový vodojem, částečně zasypaný. Uprostřed mezi akumulacemi je umístěná armaturní komora. Ze suterénu armaturní komory je vyveden odpad z betonového potrubí. Vodojem je uzamčen.

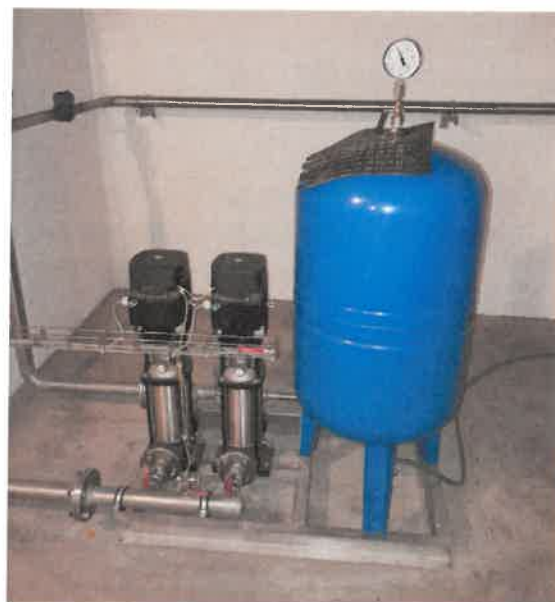
**Obrázek 7 Čerpací stanice pro klášter**

- Vertikální čerpadlo 2 ks
  - Grundfos CRI5-10 A-FGJ-I-E-HQQE
  - 5,8 m<sup>3</sup>/hod
- Tlaková nádoba s vakem VAREM S.p.A. Italy 1 ks
  - MAXIVAREM LS
  - V = 200 l
  - Maximální přetlak = 10 bar

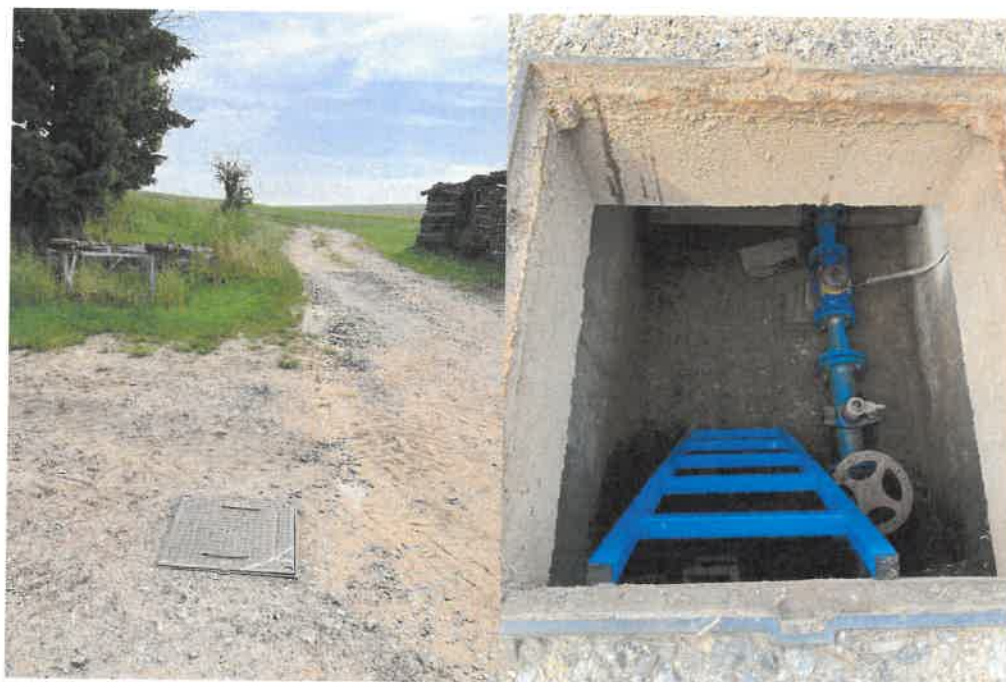
**Obrázek 11 VŠ Kostelní Vydří**

- Vodoměr 1 ks
  - Hydrometer WS - MF 50

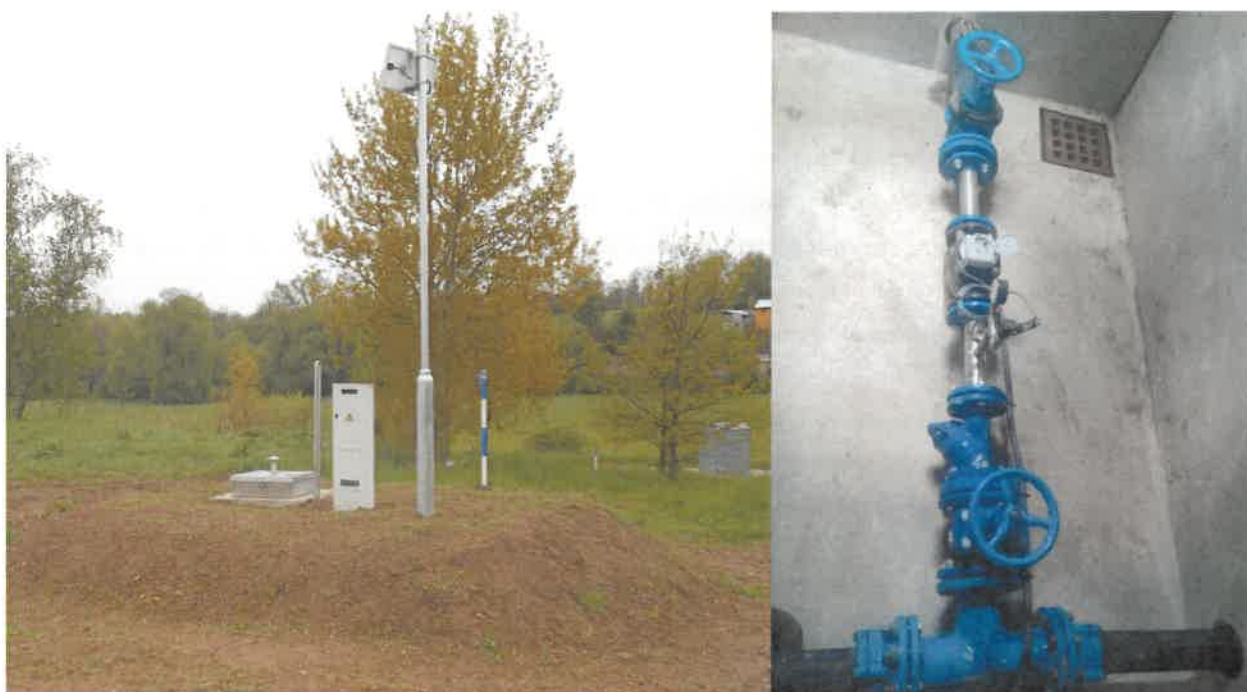
Obrázek 13 VŠ Malý Pěčín

- Vodoměr 1 ks
  - WESAN WS G

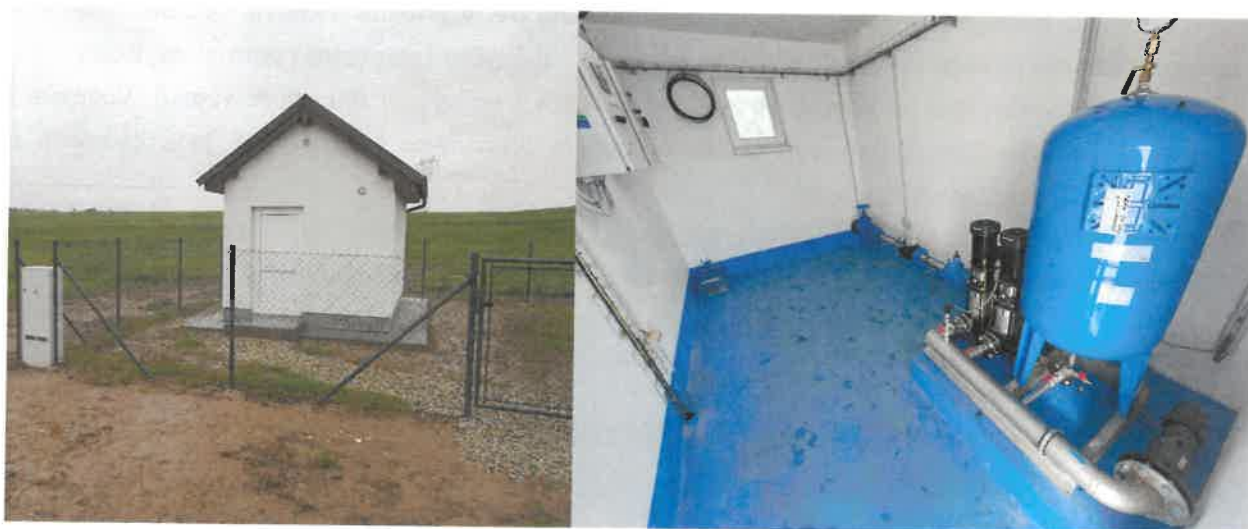
Obrázek 14 ČSV Malý Pěčín

Základy objektu jsou z prostého betonu, zdivo je z tvárnic Heluz tl. 400 mm. Střecha je sedlová. Objekt je oplocen a uzamčen brankou.

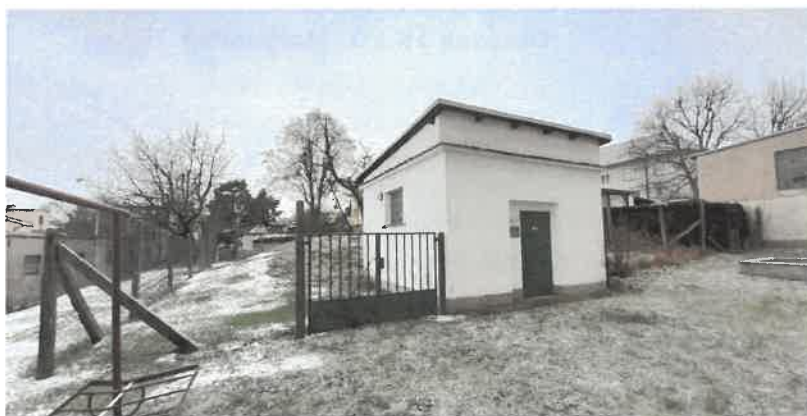
**Obrázek 16 ČSV Dačice, Jiráskova**

- Vertikální čerpadlo 2 ks
  - Grundfos CR 32-4A-F-A-E-HQQE
  - 8,3 l/s
- Tlaková nádoba s vakem VAREM S.p.A. Italy 1 ks
  - TNS
  - V = 500 l
  - Maximální přetlak = 16 bar
- Tlakoměr 1 ks
- Vodoměr 1 ks
  - Hydrometer WS-MF 50

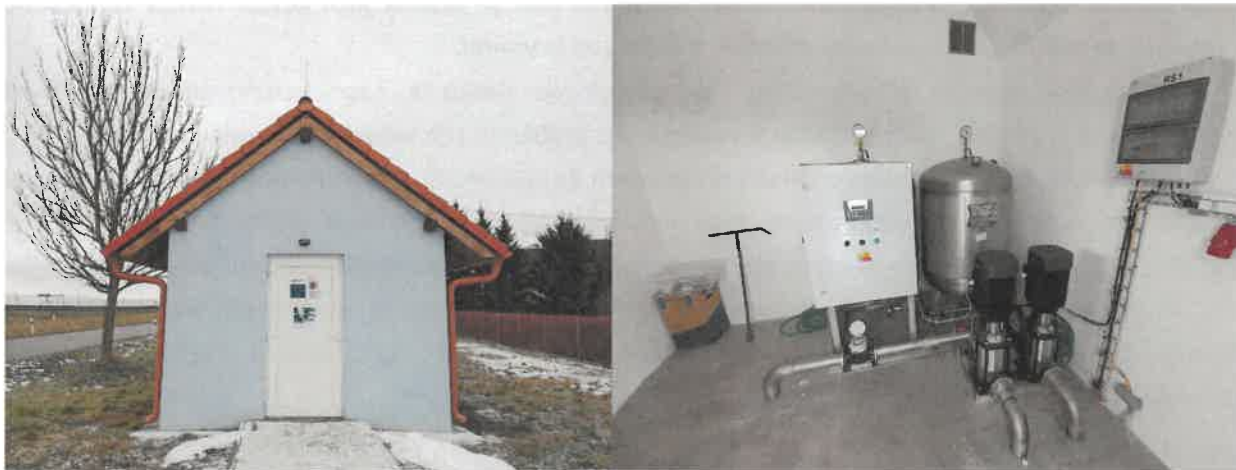
**Obrázek 21 ČSV Bílkov, Karlov**

Zdivo tl. 380 je z cihelných bloků broušených 247/380/249 s výplní z polystyrenu. Pod zdivem tl. 380 mm je provedena hydroizolace. Jako vodorovná hydroizolace horní stavby byla použita folie z PVC-P tl. 2,0 mm, proti tlakové vodě, kterou chrání geotextilie proti mechanickému poškození.

Krov je opatřen zavěšeným podhledem na zavěšeném ocelovém roštu s vloženou tepelnou izolací. Součástí konstrukce podhledu je pomocný kovový rošt, závěsy, lemovací profily kolem stěn a všech prostupů podhledu. Na podhled byly použity SDK desky do vlhkého prostředí a hydroizolační nátěr.

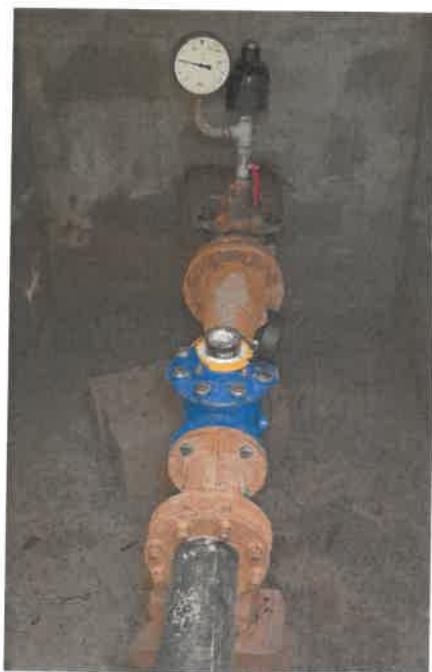
**Obrázek 22 VŠ Bílkov**

| • Hydrometer WS - MF 80 | |

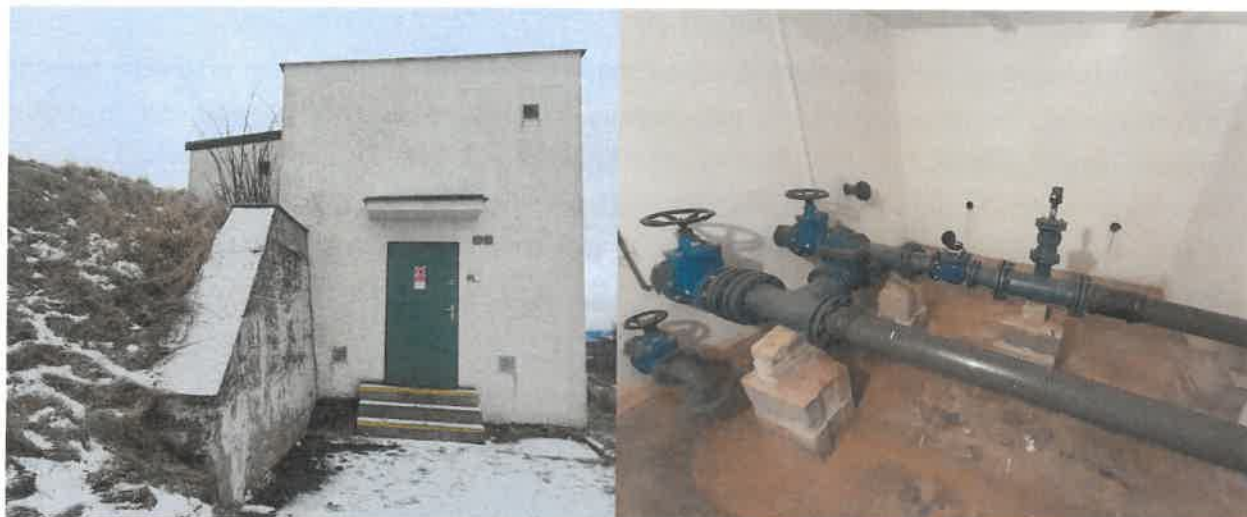
Obrázek 25 VDJ Hradištko

Armaturní komora je obdélníkového půdorysu skládajícího se ze suterénu a přízemí. Nadzemní část je z děrovaných cihel tl. 20 cm. Strop v přízemí je monolitický se vstupním a montážním otvorem. Vstupní otvor je opatřen zábradlím. Obvodové zdivo je provedeno z dutých cihel na maltu MVC 25. Zdivo přicházející do styku se zeminou je chráněno izolací proti vlhkosti. Podlaha z prostého betonu je spádovaná do kanálu. Vstup do AK uzavírají dvojité ocelové dveře, chráněné z venku přístřeškem z prefabrikátu s oplechováním.

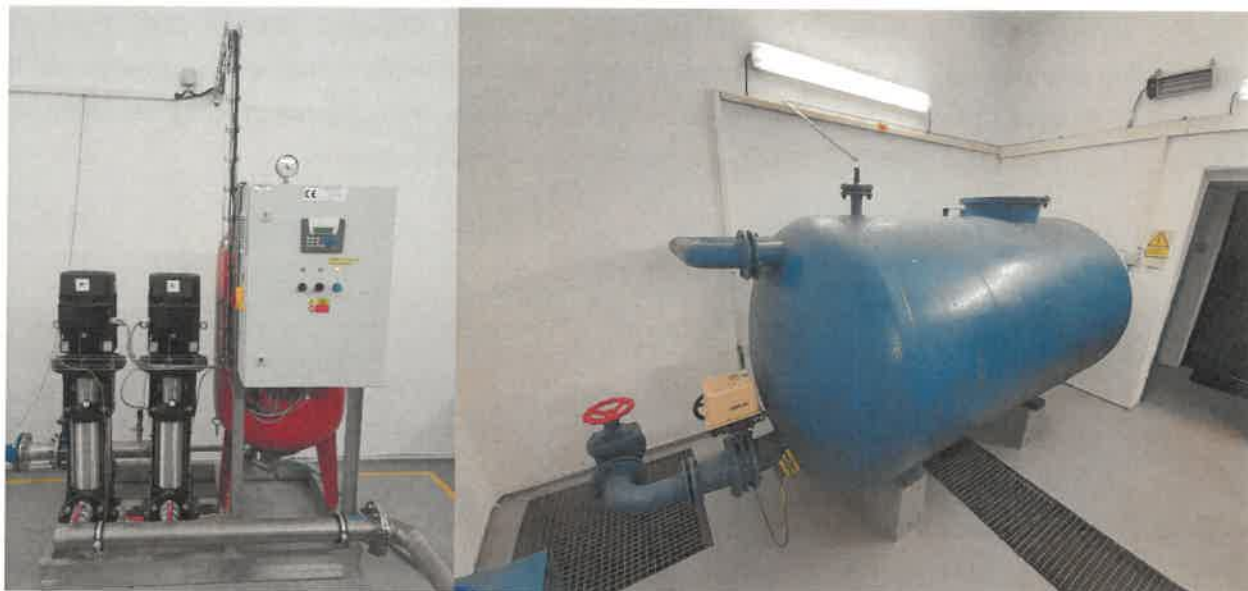
**Obrázek 26 ČSV Hradištko pro Chlumeč s akumulací**

- Vertikální čerpadlo Grundfos CR 15-7 A-A-A-E-HQQE 2 ks
  - $Q = 4,72 \text{ l/s}$
- Tlaková nádoba s vakem VAREM S.p.A. Italy 1 ks
  - Plusvarem LS 300
  - $V = 300 \text{ l}$
  - Maximální přetlak = 16 bar
- Vodoměr 1 ks
  - Hydrometer WS - MF 50
- Tlakoměr 1 ks
- Dávkovací čerpadlo 1 ks
  - Prominent
  - BT4B1601
  - 0,59 l/hod
- Dálkový přenos 1 ks
  - VAE CONTROLS, s.r.o.
