Zdrž obnoveného rybníka na parcele č. 1123/1

ALCEDO PROJEKTOVÁNÍ VODOHOSPODÁŘSKÝCH A POZEMNÍCH STAVEB Na Hradbách 35/I, 377 01 Jindřichův Hradec, tel/fax: 384 320 143 email : info@alcedo-project.cz www: alcedo-project.cz	
Vypracoval: Karel Urbánek	Zodpovědný projektant: Ing. Martin Růžicka, CSc
Objednatel PD: Obec Volpřív, Volpřív 42, Dačice 380 01	Název akce: Obnova rybníku na parc.č. 1123/1 v k.ú.Řečice
Číslo: C: Situace stavby	Stupeň PD: DUSP
Číslo: Číslo: [744816]	Kód: Řečice
Obsah výkresu: Podrobná situace stavby s mapou KN 1:250	Formát: 4xA4
	Kóování: M
	Číslo výkresu: M - 23 - 20
	Mřížka: 1:250
	Datum: 3/2023

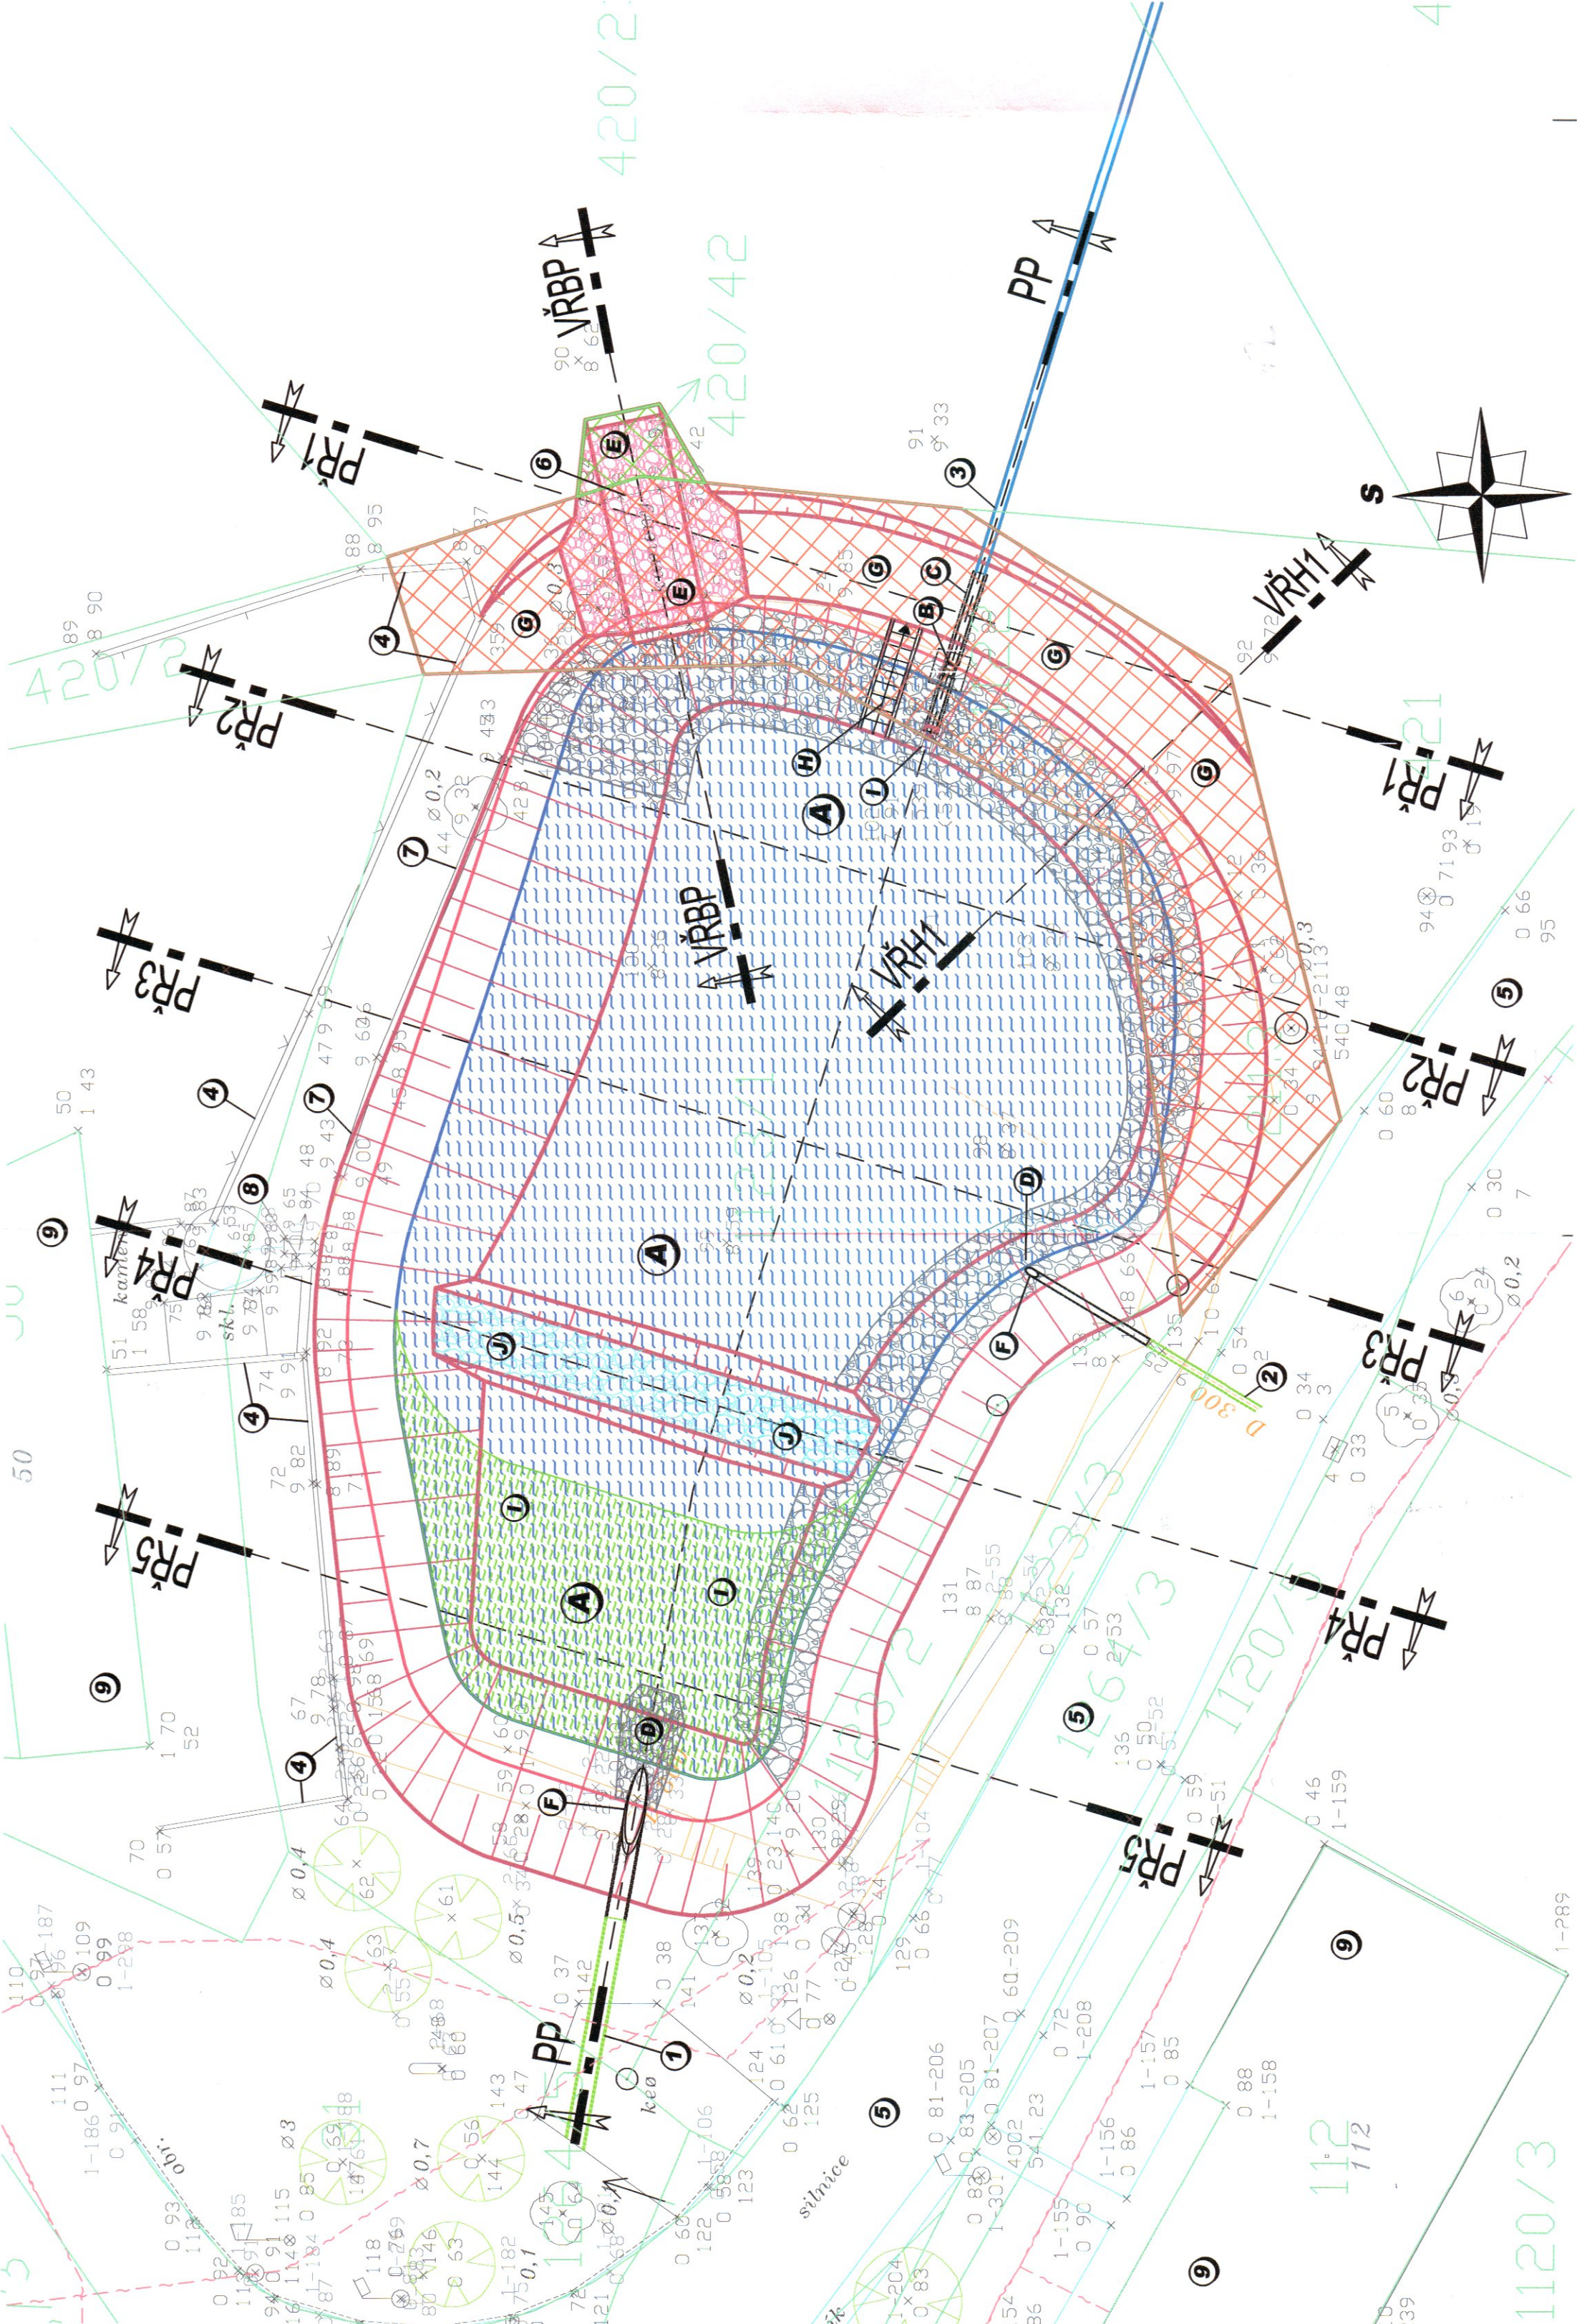
- 1 stávající betonové nátokové potrubí DN 800 z výše položeného území
- 2 stávající betonové nátokové potrubí DN 300 z výše položeného území
- 3 stávající zachovalé betonové odtokové potrubí HOZ DN 400 HOZ(504_0074-11201000)
- 4 stávající drátěné oplocení na betonové podezdívce
- 5 stávající státní asfaltová komunikace II/408 směr Studená - Dačice
- 6 stávající odstraněný nekepacitní kamenobetonový přeliv
- 7 stávající kamenná zídka opevnění rybníka bude v délce cca 50 metrů bude v této délce 35 cm pod terén ubourána
- 8 stávající zrušené betonové schodiště do zátopy rybníka
- 9 stávající objekty rodinných domů

- A obnovená zátopa rybníka na parcele č. 1123/1
- B betonové uzavřené výpustné zařízení vnějšího rozměru 560x660 mm s jednou dřevěnou dloužovou stěnou
- C plastové odtokové potrubí DN 400 délky 8,00 metrů

- D výústění nátokových potrubí DN 400 a 800 do rybníka bude opatřeno vyskládáním z kamenného pohozu
- E zemní průleh se skluzem v tělese hráze proveden z kamenné dlažby do betonového lože a betonovými zajišťujícími prahy šíře 500 mm

- F betonové nátokové potrubí do rybníka DN 400 a 800 bude prodlouženo o cca 7,00 metru směrem do zátopy rybníka
- G homogení hráz s korunou v zatvrzovacím provedení

- H přístupové schodiště k objektu výpustného zařízení z kamenné dlažby
- I betonový prefabrikovaný vtokový objekt s ocelovými česlemi sedimentační hrázka z inertního materiálu, vrchní část hrázky je vyskládána nad normální hladinu kamenem o velikosti 15-30 cm

- část rybníka sloužící jako sedimentační pro zachyt splachů ze zaustěné kanalizace DN 800
