# Dačice – Stará radnice č.p. 1

**Restaurátorský průzkum včetně  
konceptu restaurátorských  
a stavebních prací na fasádách**

**Staré radnice v Dačicích**

Ve Slavonicích 28. února 2017

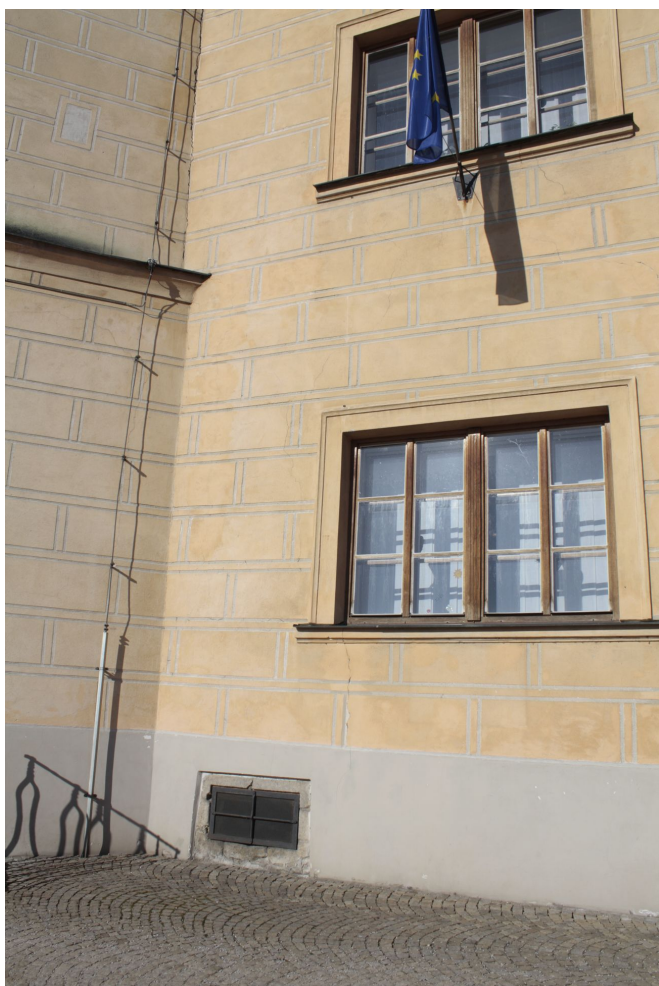
Obr. č. 2: detail levé strany fasády

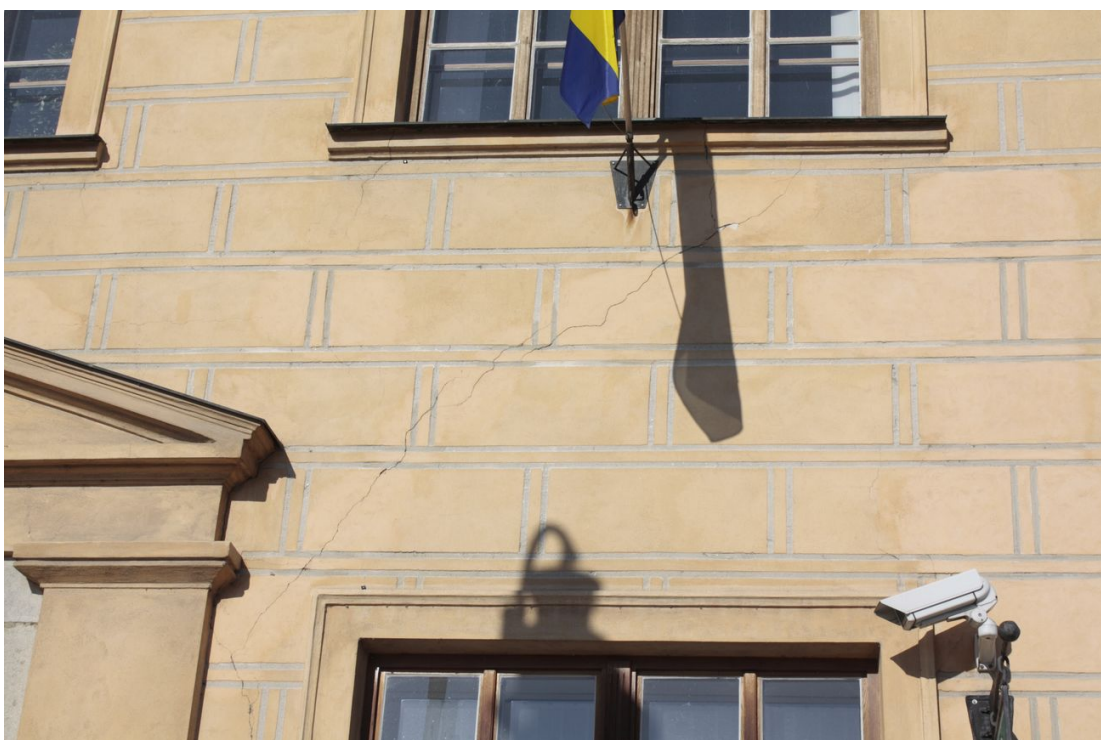
Obr. č. 5: detail poškození fasády mezi okny v patře fasády

Lokální oprava a vyplnění prasklin v omítkách i ve zdivu vhodným injektážním prostředkem (např. Ledan TB1 a TA1), aby došlo k vyplnění prasklin do maximální hloubky a ne pouze k povrchovému zatmělení (zamaskování). V rámci těchto prací je doporučena vizuální prohlídka interiéru budovy, zda se praskliny na fasádách neobjevují i v interiéru. V případě, že praskliny jsou prokazatelně nestabilní (stále aktivní), bude zapotřebí před plánovanou opravou fasád, prověřit statiku objektu.

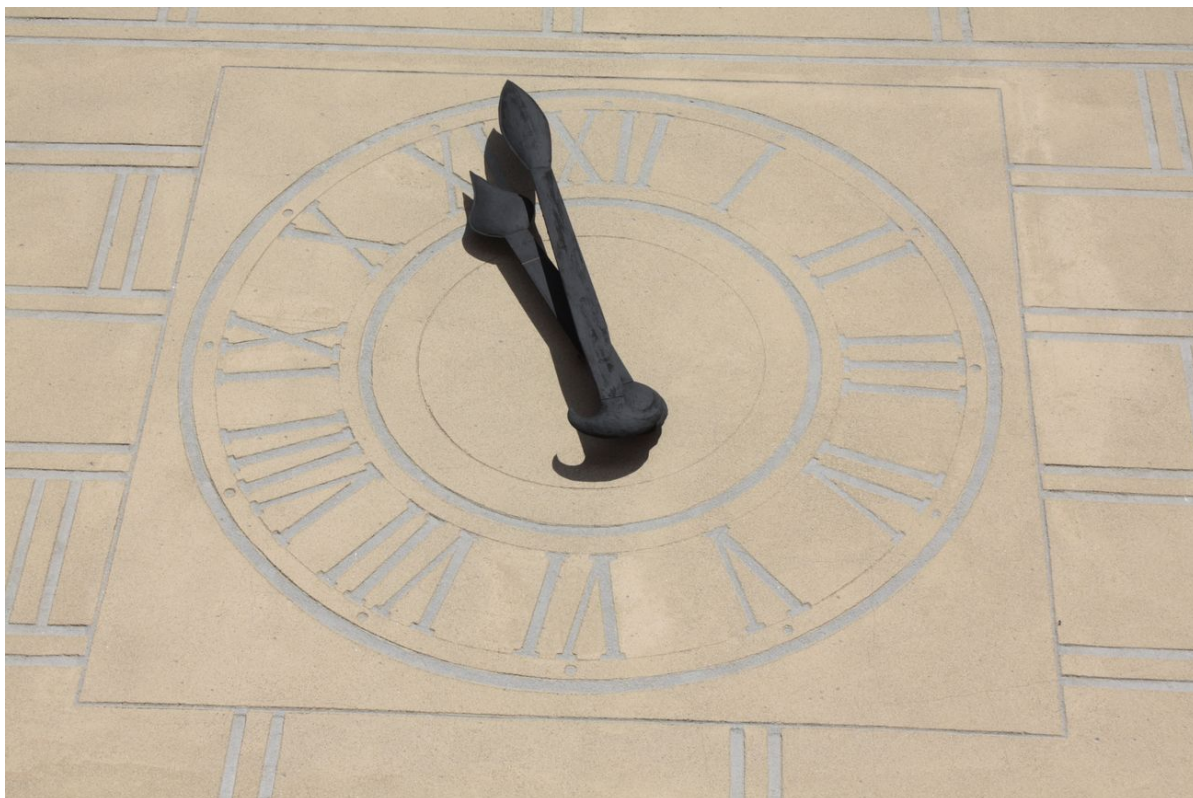
Obr. č. 43: detail hodinového ciferníku na jižní straně věže

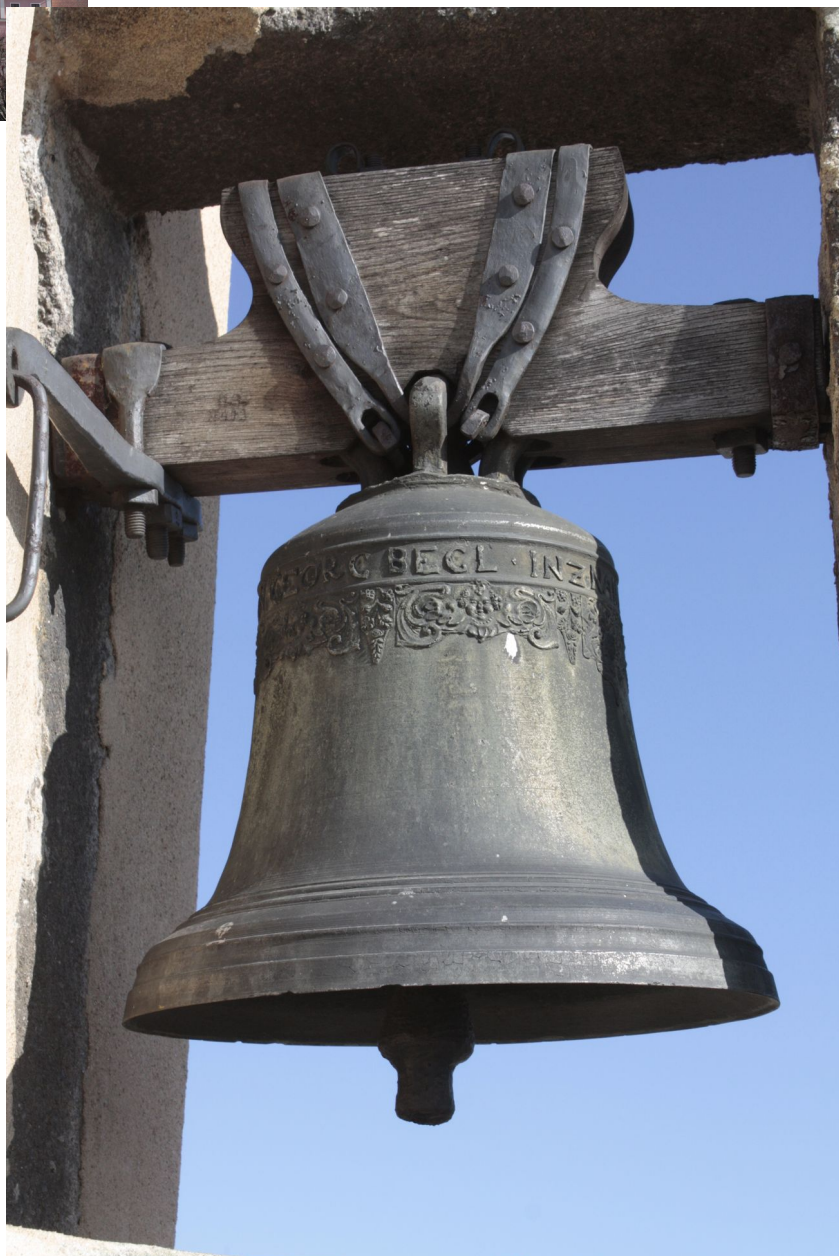
Obr. č. 47: detail zvonu včetně zavěšení

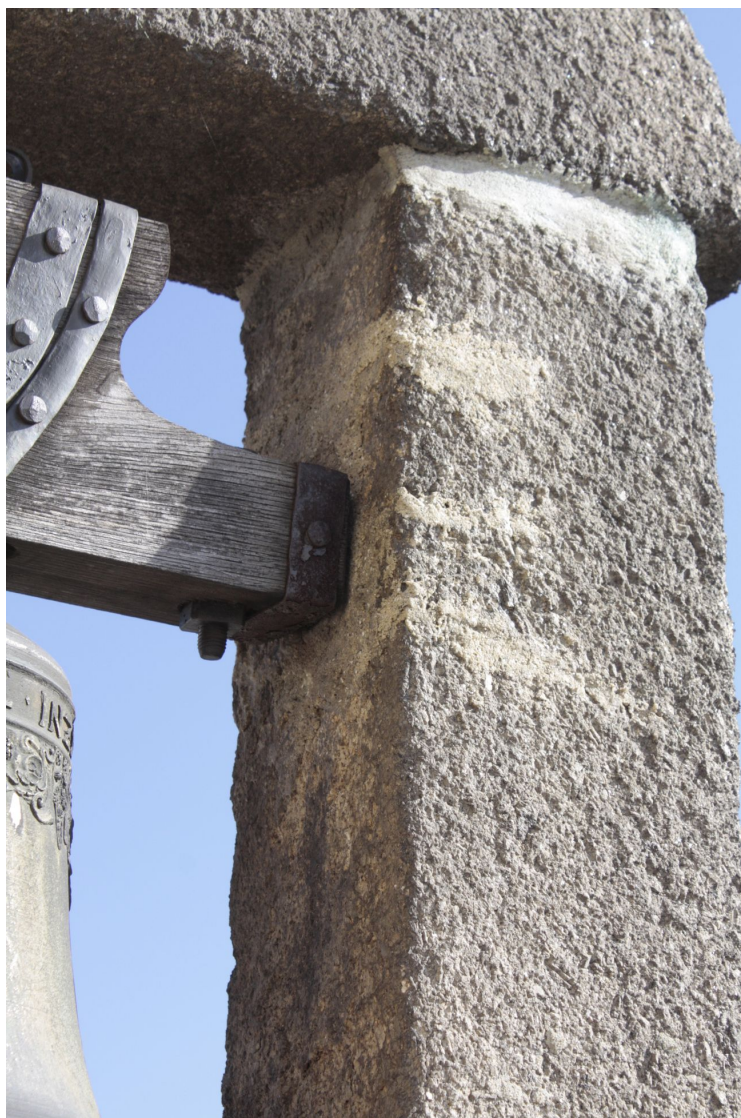
Povrch kamenných prvků je navětralý, místy porostlý lišejníky, v dešťových stínek dochází k tvorbě vápencových a sádrovcových krust. Tmely mezi jednotlivými díly jsou popraskané, uvolněné a místy se už nedochovaly. V přízemních partiích jsou patrné poškození vlivem krystalizace vodorozpuštěných solí v kameni a ve spárách. Vážným poškozením je také prasklina v kamenné konstrukci pro zavěšení zvonu, v místě osazení závěsu do kamene.

Obr. č. 48: detail zavěšení zvonu do kamene, v místě kde již v minulosti došlo k naprasknutí a opravě kamene

Kamenné prvky na fasádách, budou lokálně očištěny od tmavých silikátových krust pomocí mikropískování. Degradovaný povrch kamenných prvků bude zpevněn estery kyseliny křemičité a praskliny a menší zátoková místa budou vyplněna probarvenou injektážní minerální směsí (např. Ledan TA1). Odborné posouzení stavu kamenné konstrukce pro uchycení zvonu a návržení nutných opatření pro kvalifikovanou opravu a restaurování.

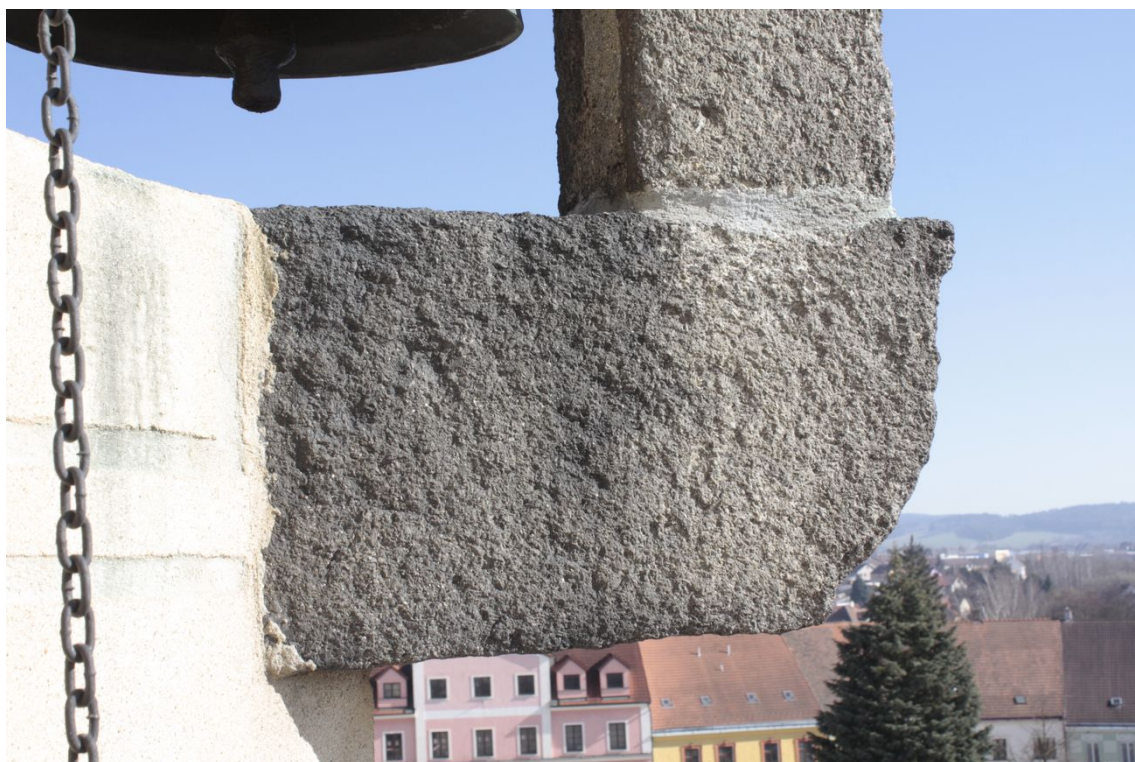
Obr. č. 49: detail povrchu spodního dílu konstrukce pro zvon

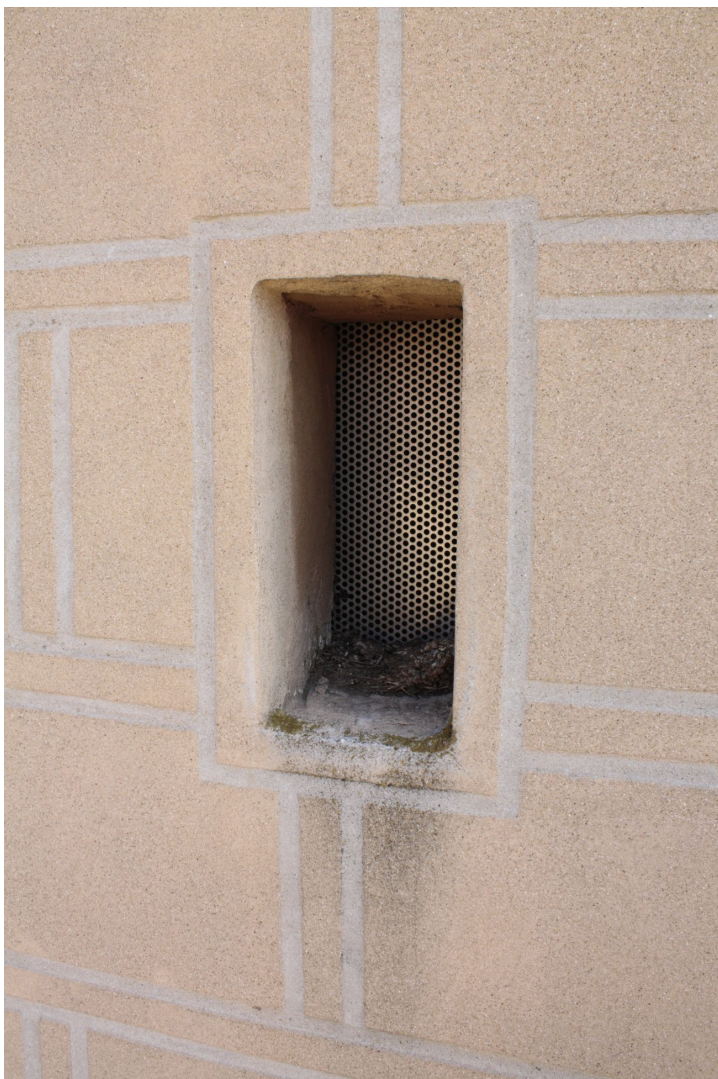
Obr. č. 63: detail okénka  
na západní fasádě věže

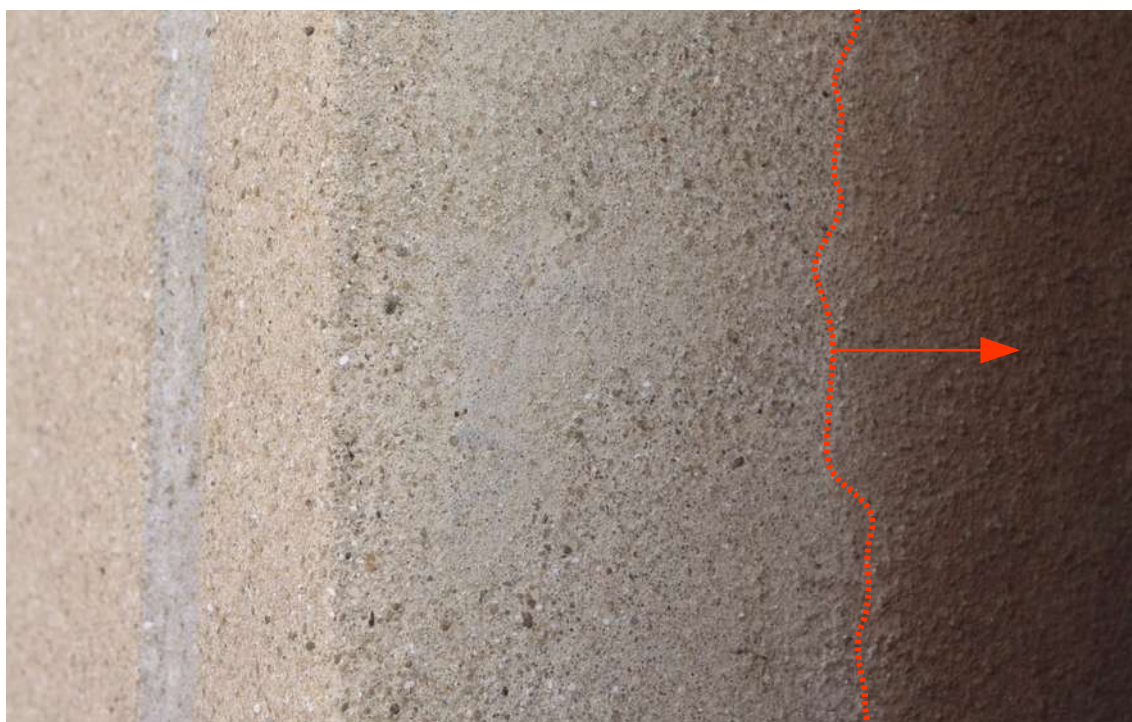
Obr. č. 64: detail okenní špalety, kde se v dešťovém stínu dochovala původní vrstva nátěru

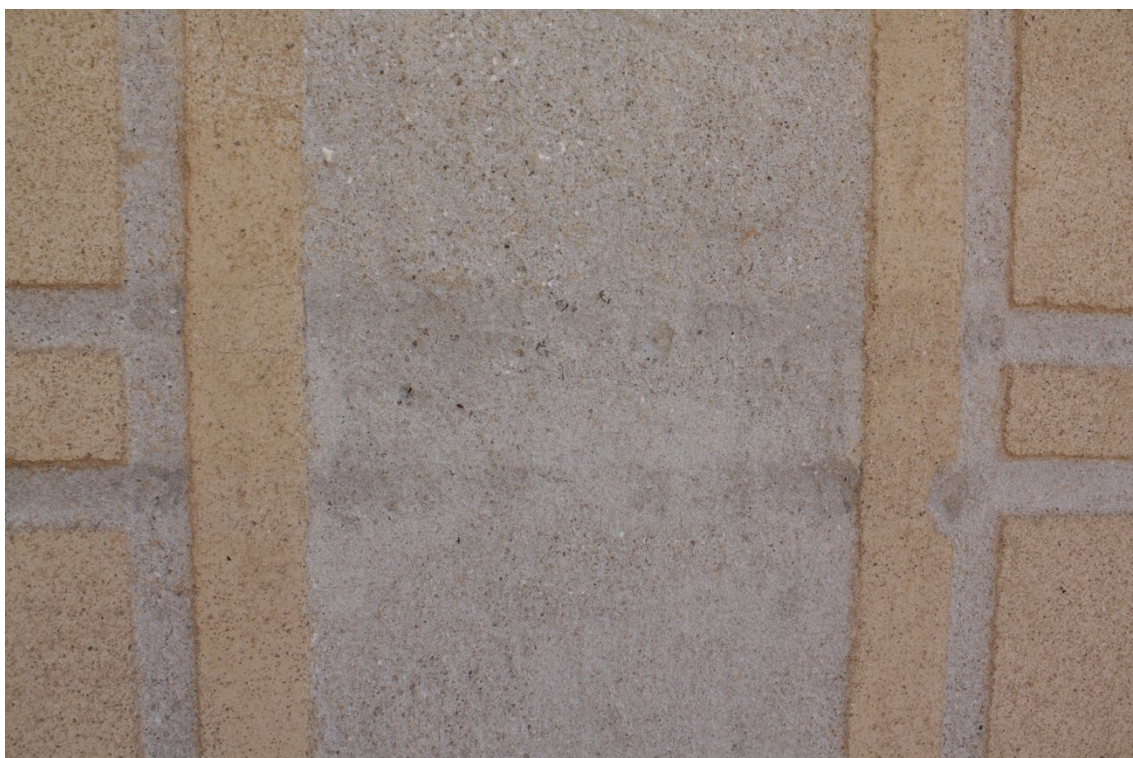
Obr. č. 72: detail patrné opravy tvaru sgrafita okolo okénka

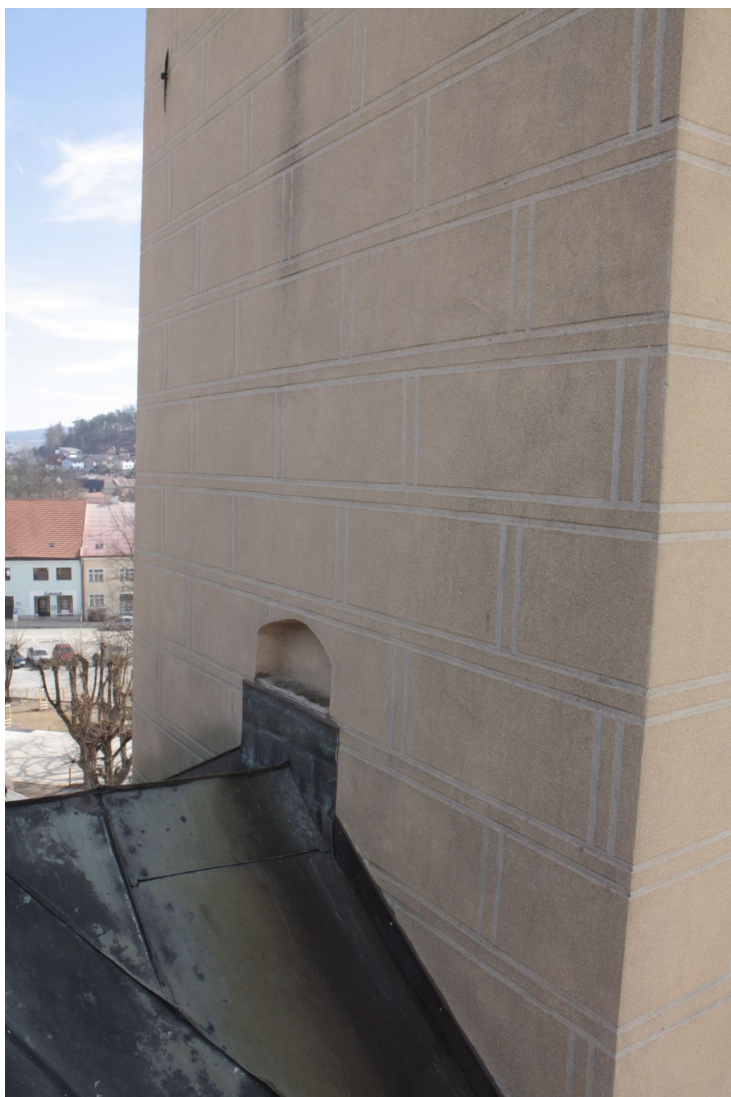
Obr. č. 75: detail povrchu omítek  
na severní straně věže

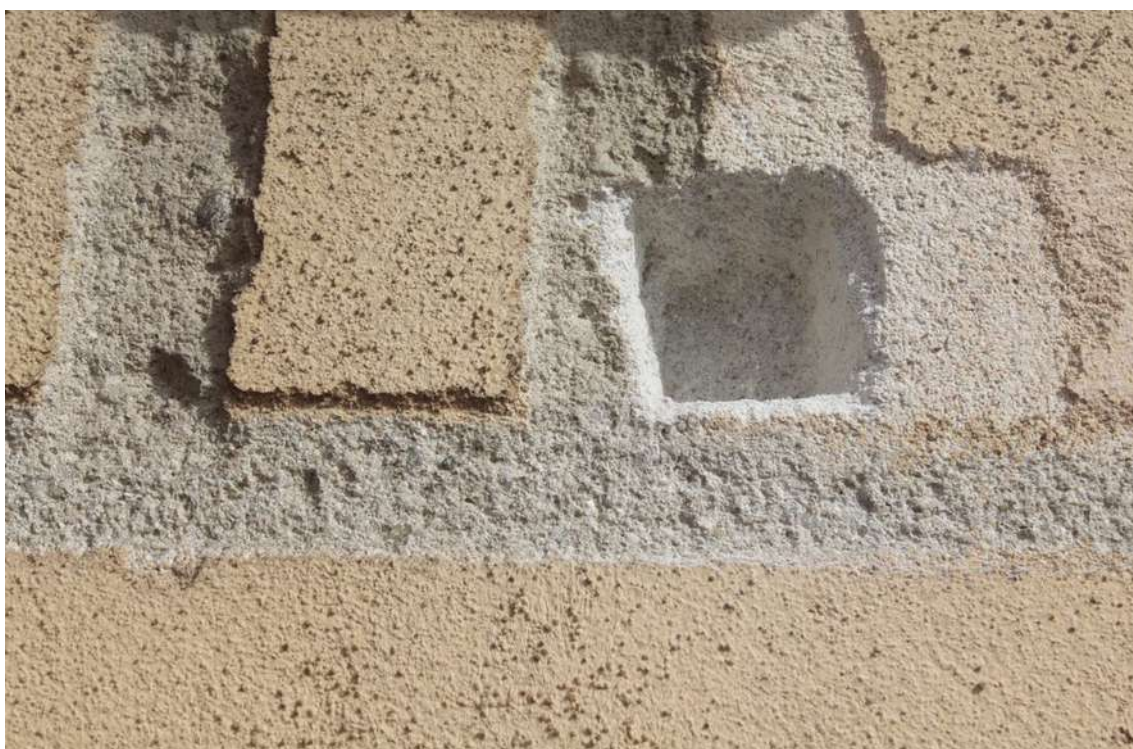
Obr. č. 87: detail stratigrafické sondy J3

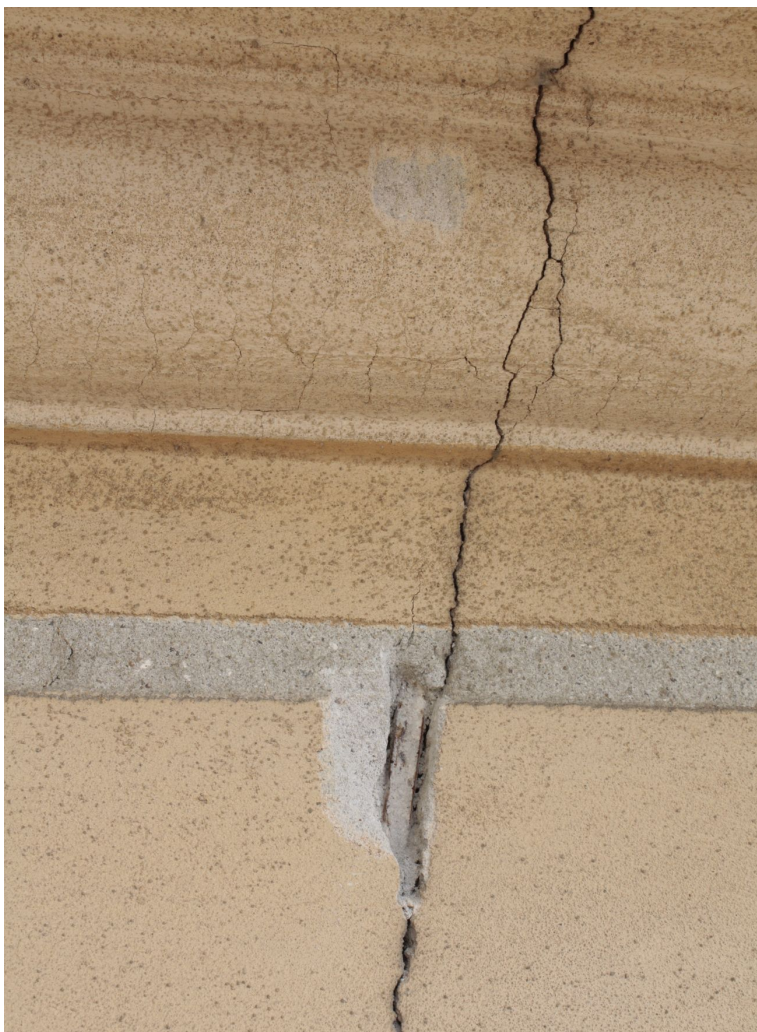
Obr. č. 88: stratigrafická sonda J5  
na korunní římsě uprostřed  
jihozápadní fasády

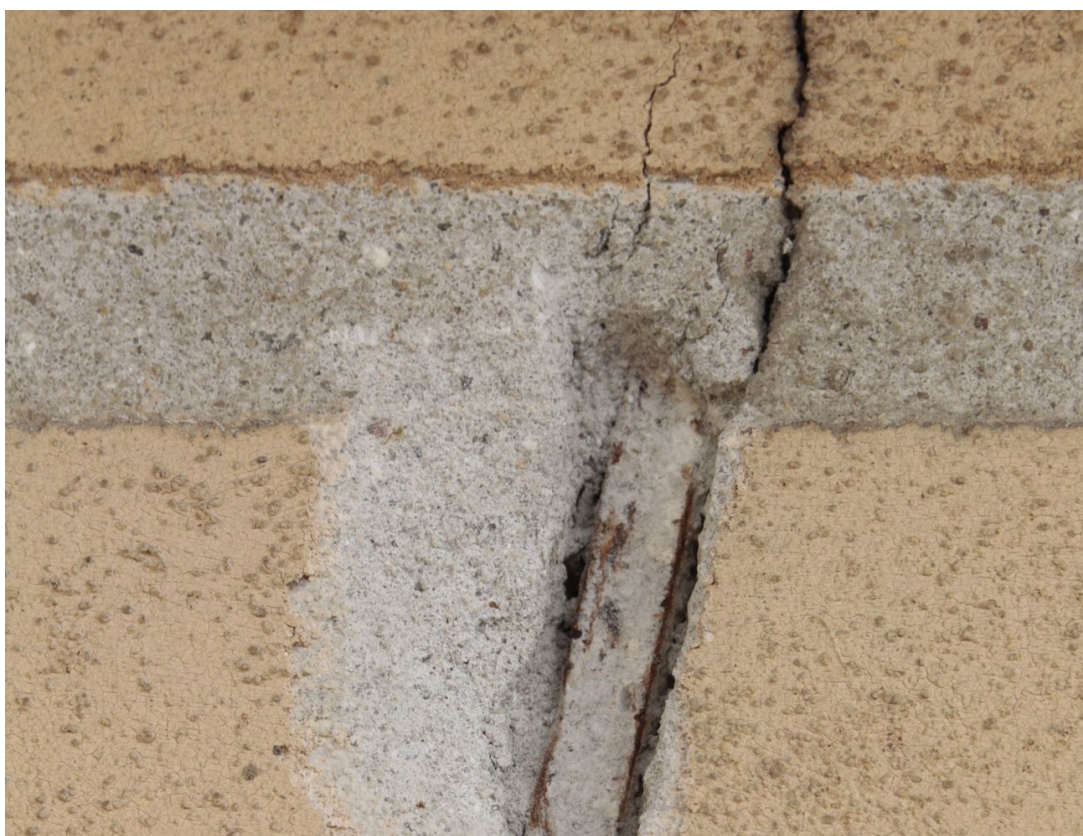
Obr. č. 89: detail stratigrafické sondy J5 v místě zaomítané železné kleštiny

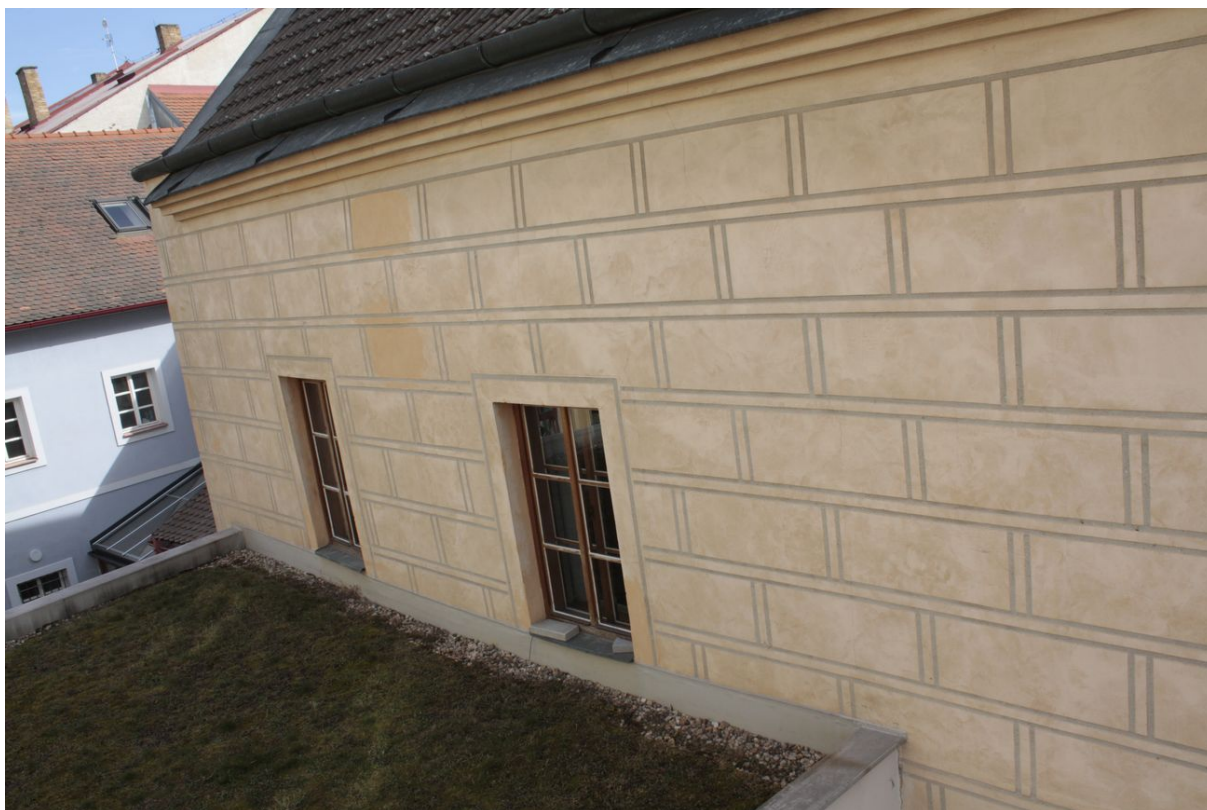
Obr. č. 95: detail levé části severozápadní fasády s opravnými přetěry omítek se sgrafitem

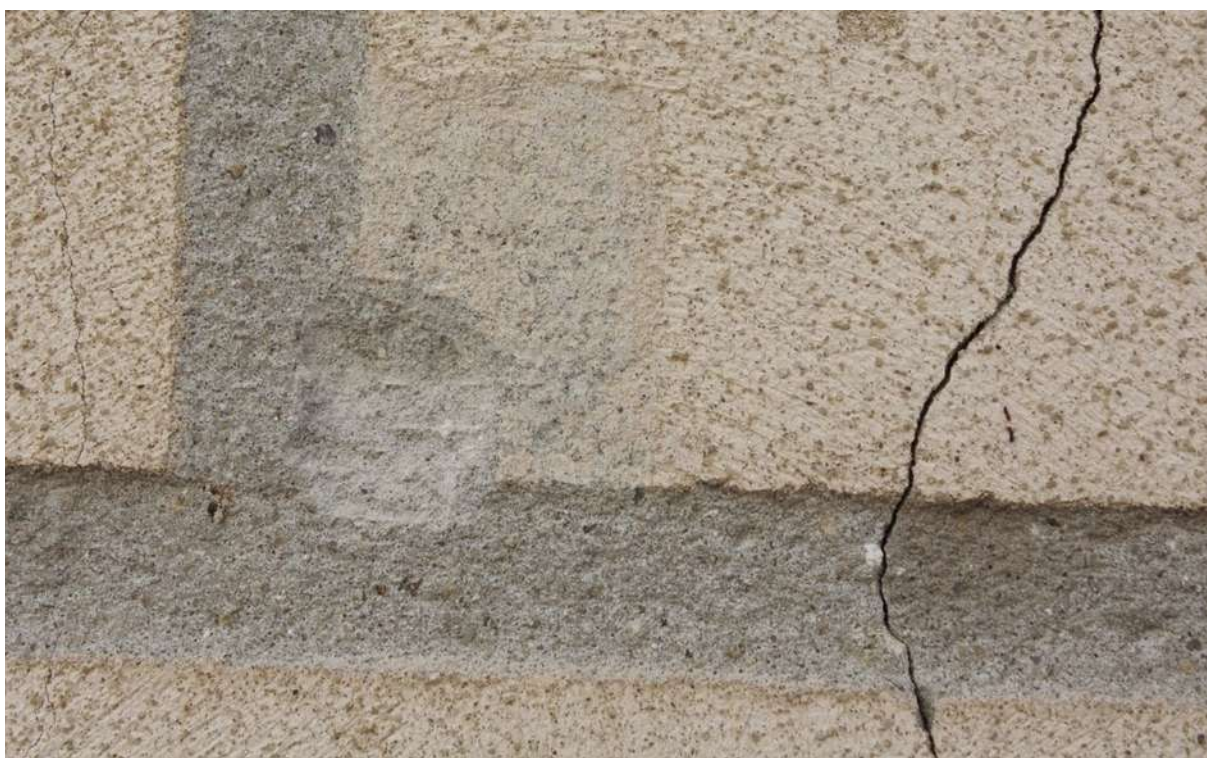
Obr. č. 97: detail stratigrafické sondy S2
